CONFEDERACIÓN
HIDROGRÁFICA
DEL EBRO

INFORME DEL COMPORTAMIENTO DE LA LADERA DERECHA DE LA PRESA DE YESA (NAVARRA). OCTUBRE 2019

Zaragoza, octubre de 2019

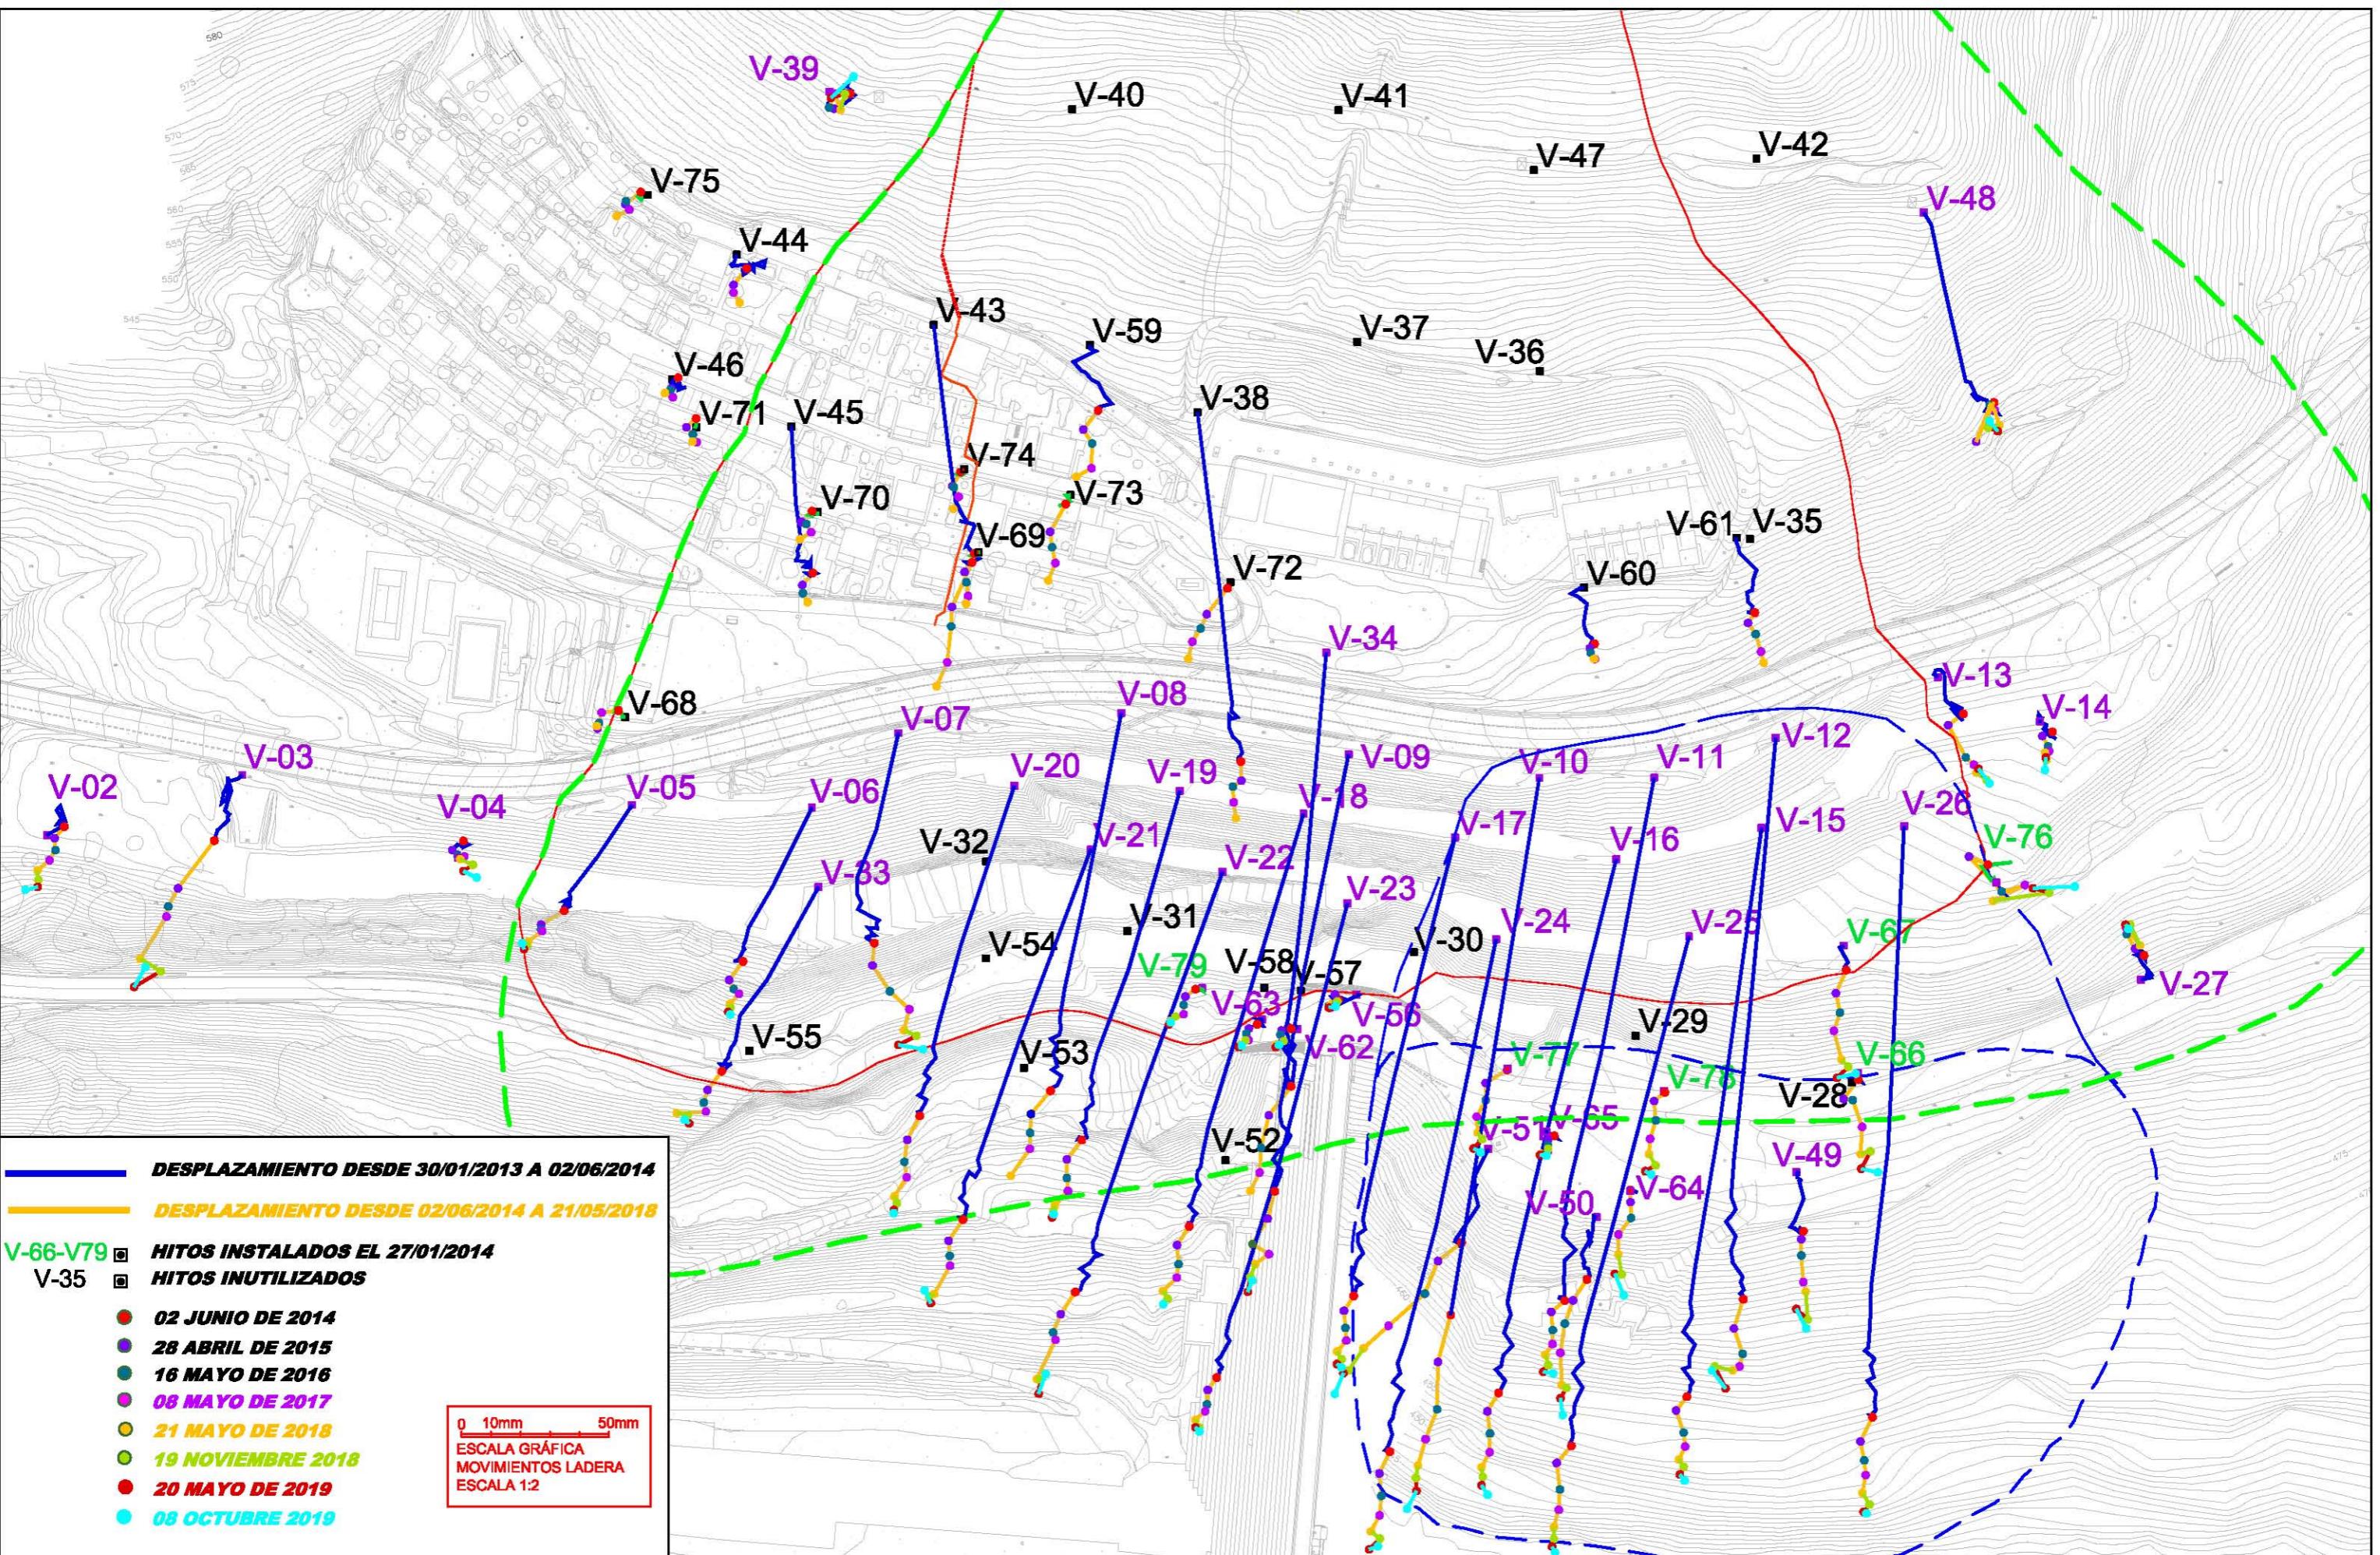
ANEJO Nº 1:
Plano de movimiento de los Puntos de Control Topográfico.

En ambas representaciones se comprueba que el movimiento es insignificante.
