5.3 CONTROL OPERATIVO DE AGUAS SUBTERRÁNEAS. RED DE CONTROL DE CONTAMINACIONES INDUSTRIALES (RCON)

5.3.4 DESCRIPCIÓN DE LAS ZONAS CON PROBLEMAS DE CONTAMINACIÓN INDUSTRIAL

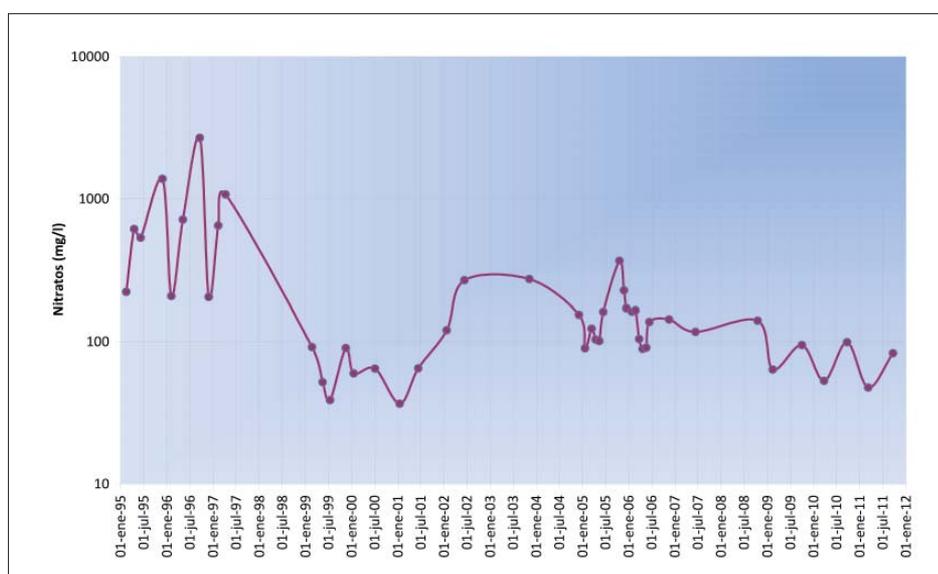
■ FIGURA 5.3.2 EVOLUCIÓN DE LA CONCENTRACIÓN DE NITRATOS EN HONTOMÍN. (IPA 190970005). ZONA 002-01

Con los resultados analíticos disponibles correspondiente a los meses de marzo y septiembre se observa que las concentraciones de nitratos en el manantial de Hontomín, aunque elevadas, parecen tener cierta tendencia a la disminución, al menos en lo que se refiere a los valores mínimos (ver evolución desde principios de 2009), tendencia que debe ser corroborada en los próximos años. Por lo que se refiere a los valores máximos medidos desde el año 2009 han permanecido en niveles próximos a los 100 mg/l (ver Figura 5.3.2). Parece mantenerse el patrón de variación estacional en las concentraciones de nitratos, que está relacionado con el lavado del exceso de N retenido en la zona no saturada durante los periodos húmedos y retención por dicha zona en los secos. En cuanto al resto de puntos muestreados únicamente se han detectado concentraciones de nitrato por encima de la norma de calidad (50 mg/l), al igual que en el año 2010, en los puntos 190920005 (63,9 mg/l en marzo y 71 mg/l en septiembre, superiores en ambos periodos a los registrados en el año 2010) y 190920006 (73,1 mg/l en marzo), ambos localizados en la cuenca del Duero.

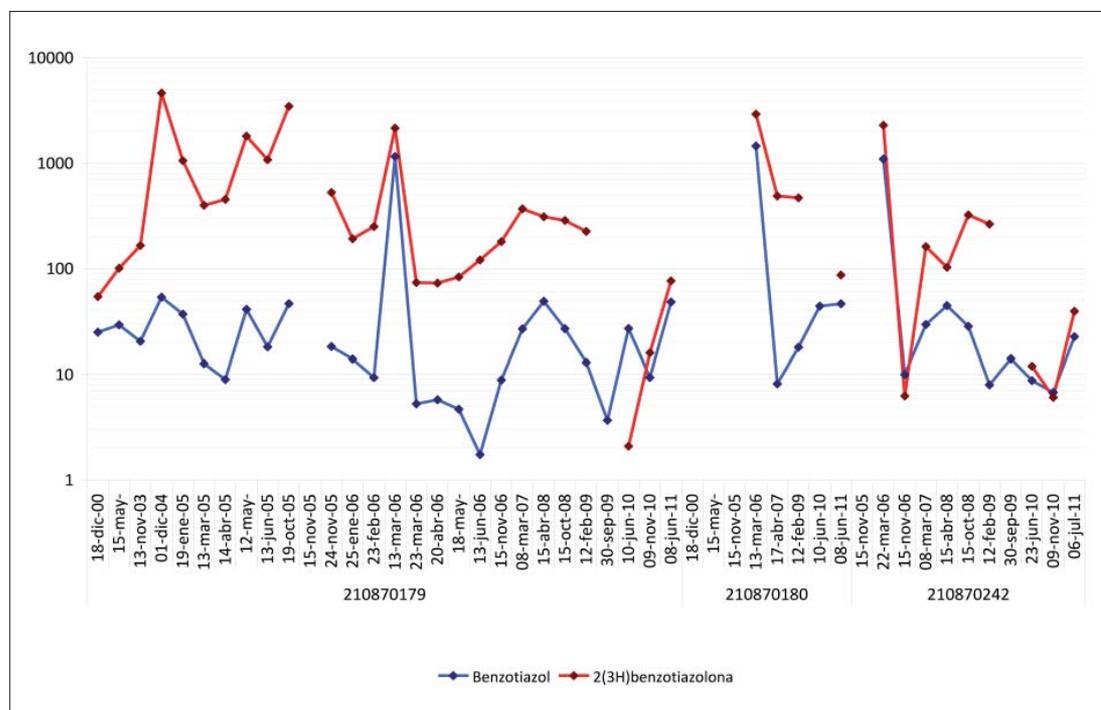
■ FIGURA 5.3.4 CONCENTRACIÓN DE PRODUCTOS CONTAMINANTES (EN µg/l). ZONA 009-01

La evolución de las concentraciones de contaminantes durante el año 2011 refleja la existencia de un evento de contaminación reciente, que está relacionado con la rotura de un colector de aguas residuales en una industria del entorno. No se ha podido determinar la fecha exacta de la fuga, aunque ya desde la campaña de muestreo de junio/julio se detectó un incremento generalizado (aunque moderado) de las concentraciones de contaminantes respecto al año anterior. El evento de contaminación se hizo patente durante el mes de diciembre como consecuencia de la aparición de residuo en fase libre en unas zanjas de drenaje excavadas en la zona.

Las concentraciones de 2(3h) benzotiazolona varían entre 4,2 y 385 $\mu\text{g/l}$; los valores más altos se registran en el punto 210870275, localizado inmediatamente aguas abajo del foco de contaminación. Se observa un incremento generalizado en las concentraciones respecto a 2010 (Figura 5.3.4).

Se ha detectado anilina en los puntos de control 210870199 (1,6 $\mu\text{g/l}$) y 210870275 (391 $\mu\text{g/l}$), que se localizan en el entorno próximo del polígono industrial de Zubillaga.

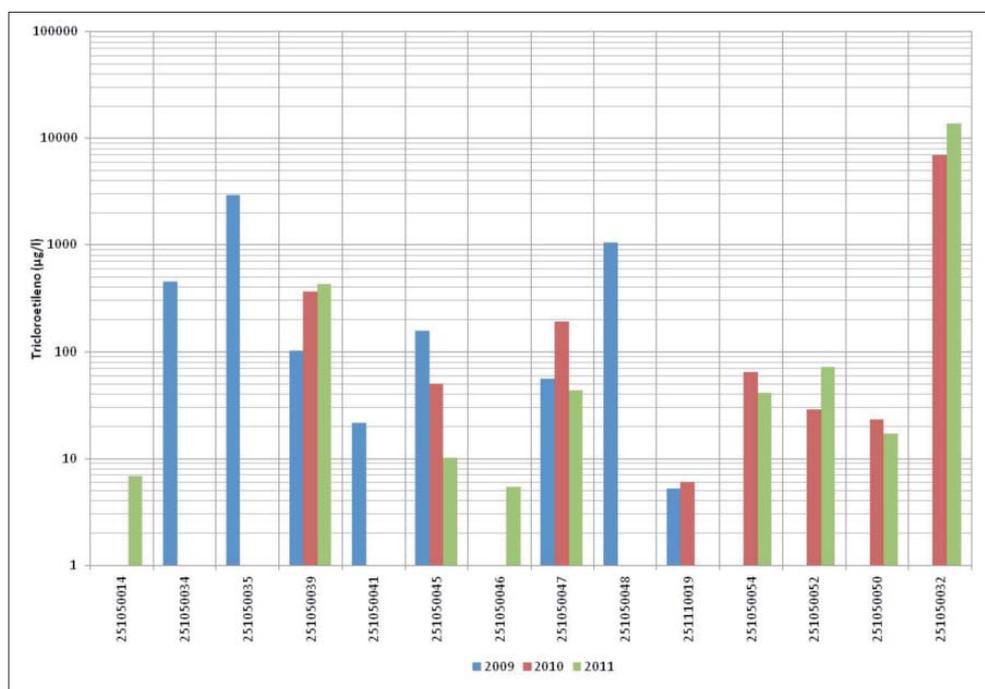
■ **FIGURA 5.3.21** CONCENTRACIÓN DE TRICLOROETILENO (EN $\mu\text{g/l}$) EN VARIOS PUNTOS DE CONTROL. ZONA 049-02

Las mayores concentraciones tricloroetileno se siguen detectando en los piezómetros localizados dentro de las instalaciones de la empresa responsable (251050032) y en su entorno inmediato (251050039, 251050045 y 251050047); además se sigue detectando en piezómetros alejados del emplazamiento industrial (251050052, 251050054 y 251110019).

Se ha observado un repunte en las concentraciones de contaminantes en algunos de los piezómetros de control localizados en las inmediaciones del foco respecto a los valores de 2009 y 2010.

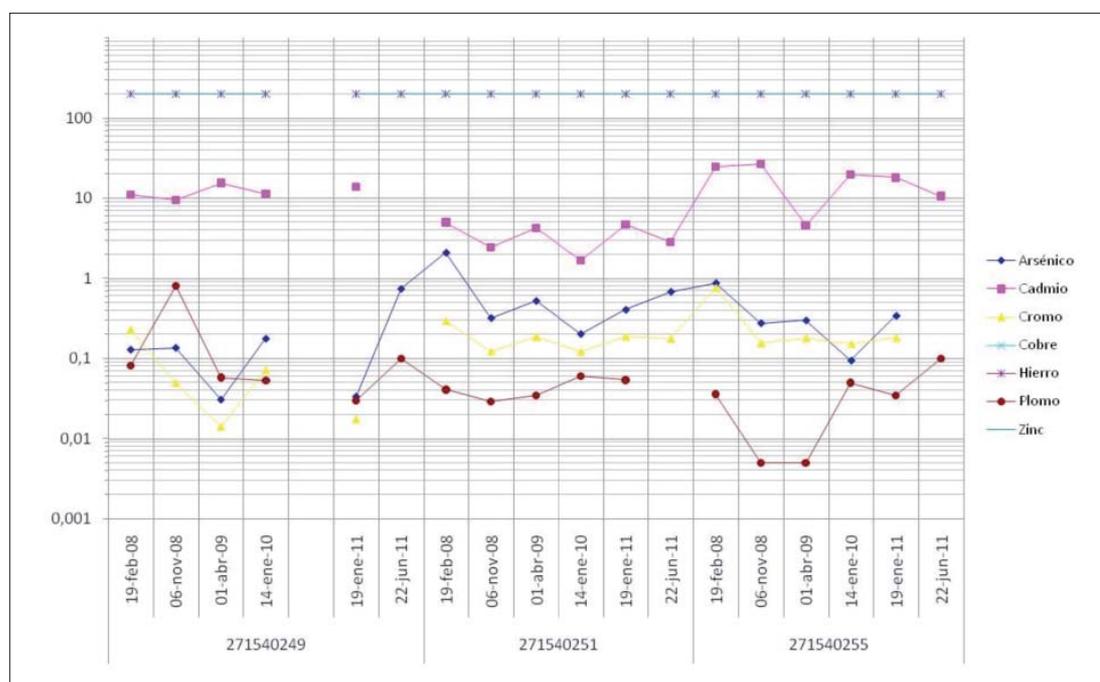
■ FIGURA 5.3.28 CONCENTRACIONES DE PRODUCTOS CONTAMINANTES (EN mg/l) EN VARIOS PUNTOS DE CONTROL DE LA ZONA DE LA PLAZA EUROPA. ZONA 058-03

Hay que mencionar que los valores registrados de zinc, hierro y cobre superan los límites de trabajo de las técnicas analíticas utilizadas, por lo que se representa un valor de 200 mg/l como máximo en la gráfica anterior.

Todas las muestras corresponden a un nivel colgado que no tiene relación alguna con el estado general del acuífero aluvial situado unos metros por debajo.

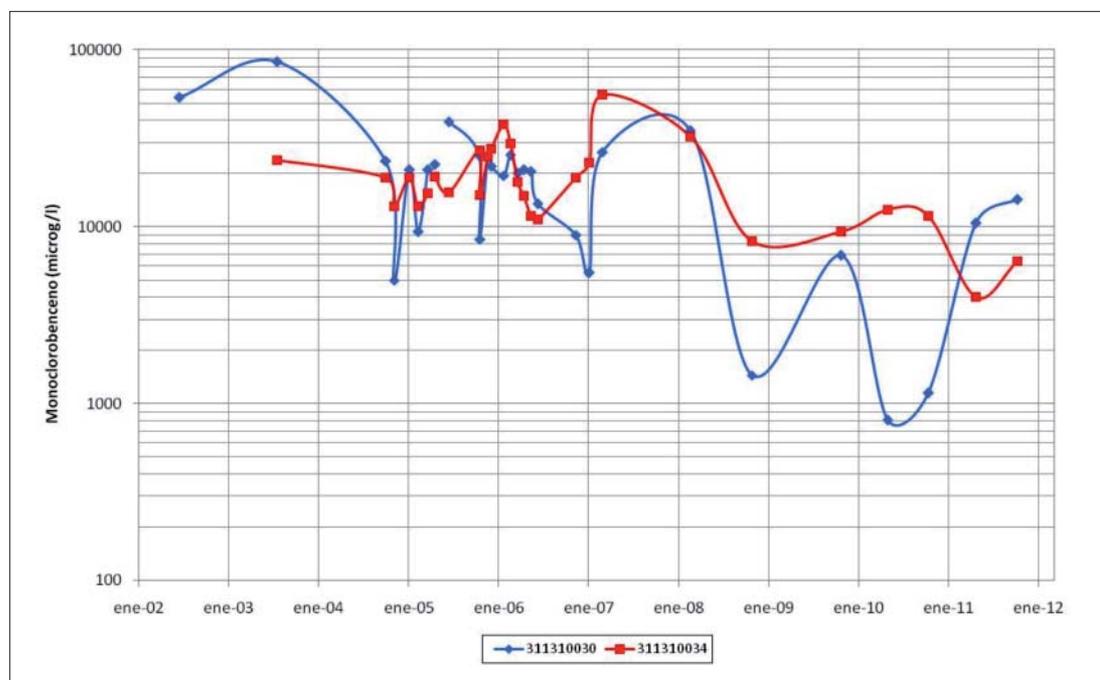
■ **FIGURA 5.3.33** EVOLUCIÓN DE LA CONCENTRACIÓN DE MCB EN VARIOS PUNTOS DE CONTROL. ZONA 060-01

De esta gráfica se deduce una tendencia general al descenso de las concentraciones de MCB en el emplazamiento, aunque persisten todavía elevadas concentraciones de este producto, por lo que se deberán mantener las actuaciones de contención/remediación establecidas y estudiar otras alternativas para la descontaminación.
