## **5.3 CONTROL OPERATIVO DE AGUAS SUBTERRÁNEAS. RED DE CONTROL DE CONTAMINACIONES INDUSTRIALES (RCON)**

### **5.3.1 INTRODUCCIÓN**

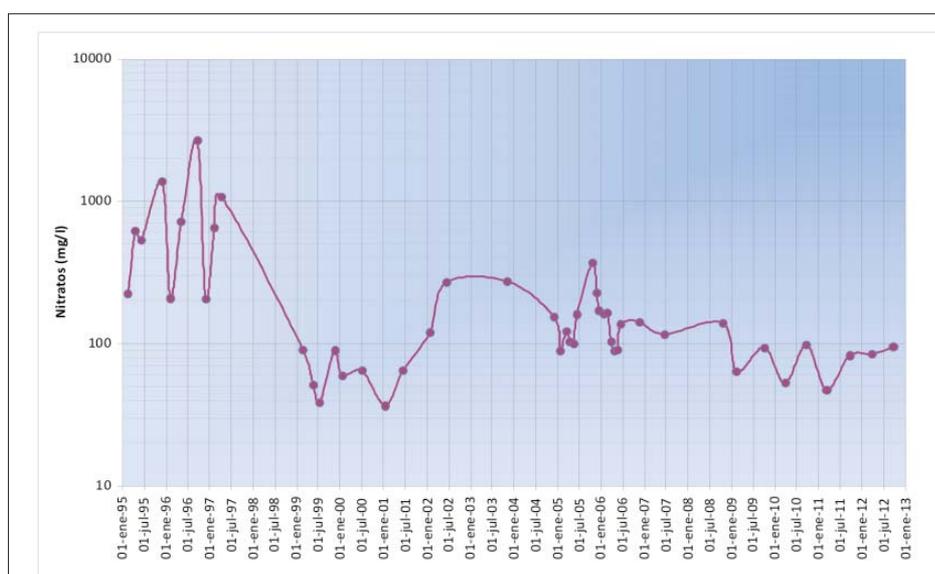
■ **FIGURA 5.3.2** EVOLUCIÓN DE LA CONCENTRACIÓN DE NITRATOS EN HONTOMÍN. (IPA 190970005). ZONA 002-01

Se trata de una contaminación que fue ocasionada por la eliminación, mediante infiltración en el terreno, de las aguas residuales de producción de una fábrica de explosivos. Las citadas aguas de producción se caracterizan por su elevada salinidad, que viene dada por las altas concentraciones de nitratos que presentan.

Se prevé que la empresa responsable de la contaminación continuará con los trabajos de seguimiento de la calidad de las descargas subterráneas en el entorno del Páramo de Masa y con los controles sobre el humedal desnitrificador del Arroyo de La Hoya.

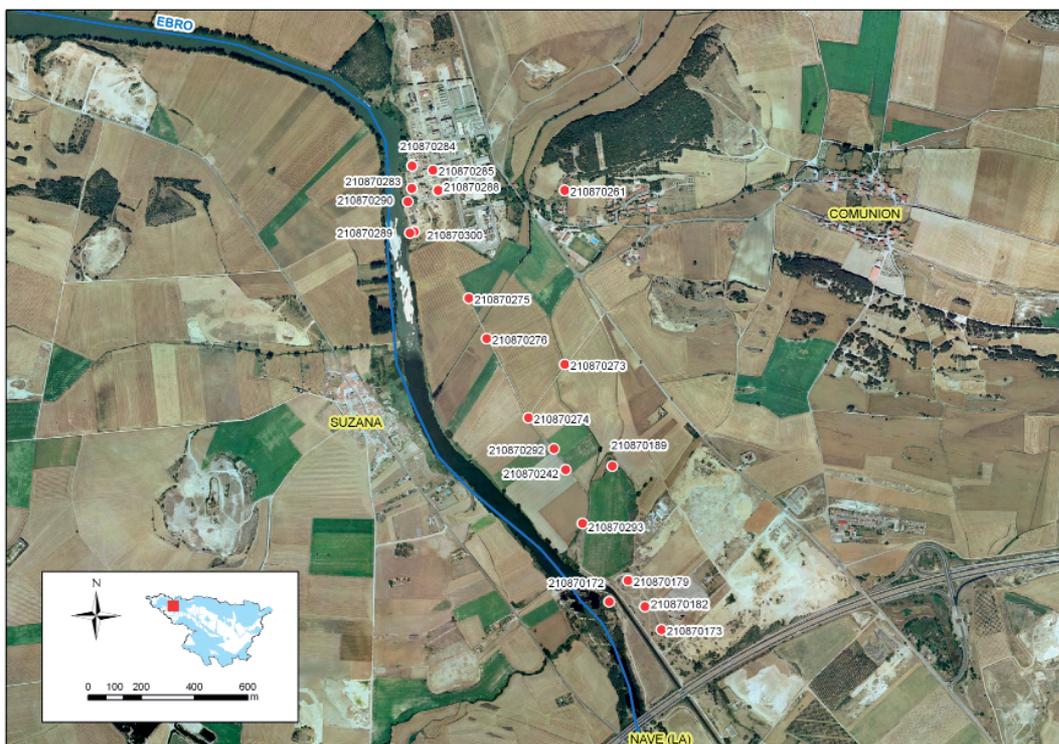
■ FIGURA 5.3.3 SITUACIÓN DEL ÁREA DE INFLUENCIA. ZONA 009-01

Durante el año 2012 se ha detectado una fuga importante desde un colector de aguas residuales perteneciente a una de las empresas implantadas en el complejo industrial de Zubillaga, que ha generado un nuevo episodio de contaminación con anilinas y tiazoles.

- Eliminación del colector de aguas residuales defectuoso y sustitución por un colector aéreo.
- Construcción de una barrera hidráulica en el límite de sus instalaciones para bombeo de agua contaminada y tratamiento en su depuradora. Asimismo ha realizado la captación de aguas contaminadas de otros puntos localizados aguas abajo de sus instalaciones para tratamiento en su depuradora.
- Realización de estudios de caracterización detallada de suelos y aguas subterráneas en el sector de acuífero afectado por el nuevo vertido, con objeto de diseñar un plan de descontaminación.

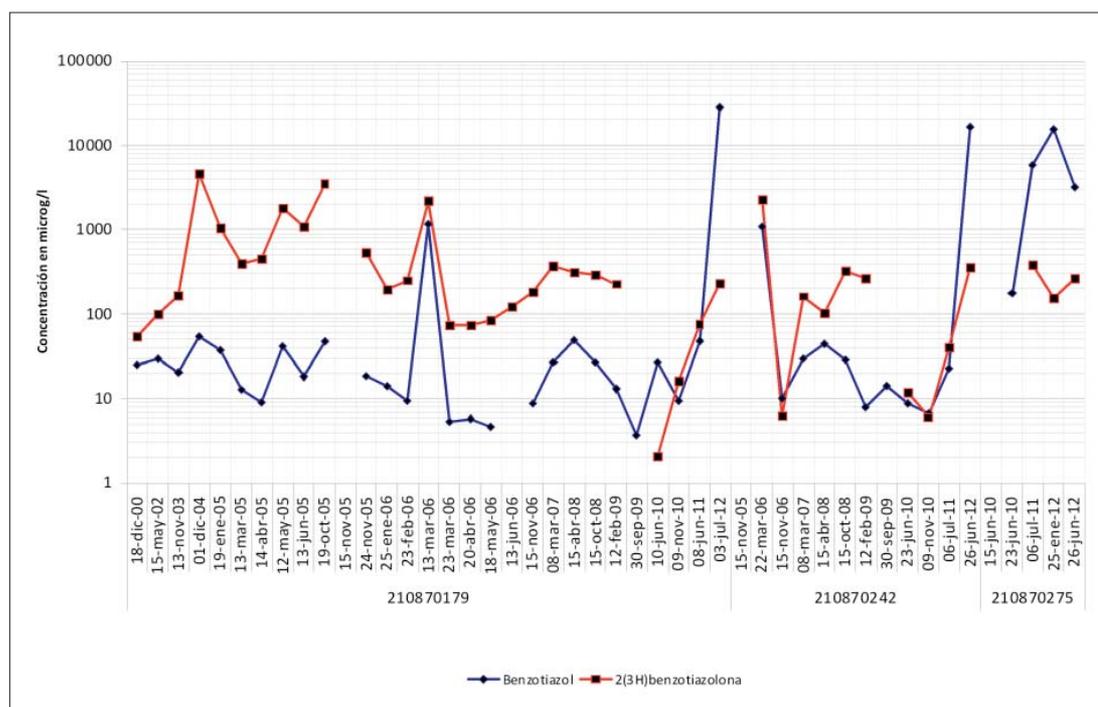
■ FIGURA 5.3.4 CONCENTRACIÓN DE PRODUCTOS CONTAMINANTES (EN  $\mu\text{g}/\text{l}$ ). ZONA 009-01

La evolución de las concentraciones de contaminantes durante el año 2012 refleja de una manera muy clara la existencia de un nuevo evento de contaminación relacionado con la rotura de un colector de aguas residuales en una industria del entorno. No se ha podido determinar la fecha exacta de la fuga, aunque existen indicios de este hecho desde la campaña de muestreo de junio/julio de 2011; durante el año 2012 el incremento en las concentraciones de contaminantes ha sido drástico y generalizado tal como se puede observar en la figura 5.3.4.

Las concentraciones de 2(3H) benzotiazolona varían entre 133 y 673  $\mu\text{g/l}$ ; los valores más altos se registran en el punto 210870182, localizado inmediatamente aguas abajo de la presa de Cabriana. Se observa un incremento generalizado en las concentraciones respecto a 2011 (Figura 5.3.4).

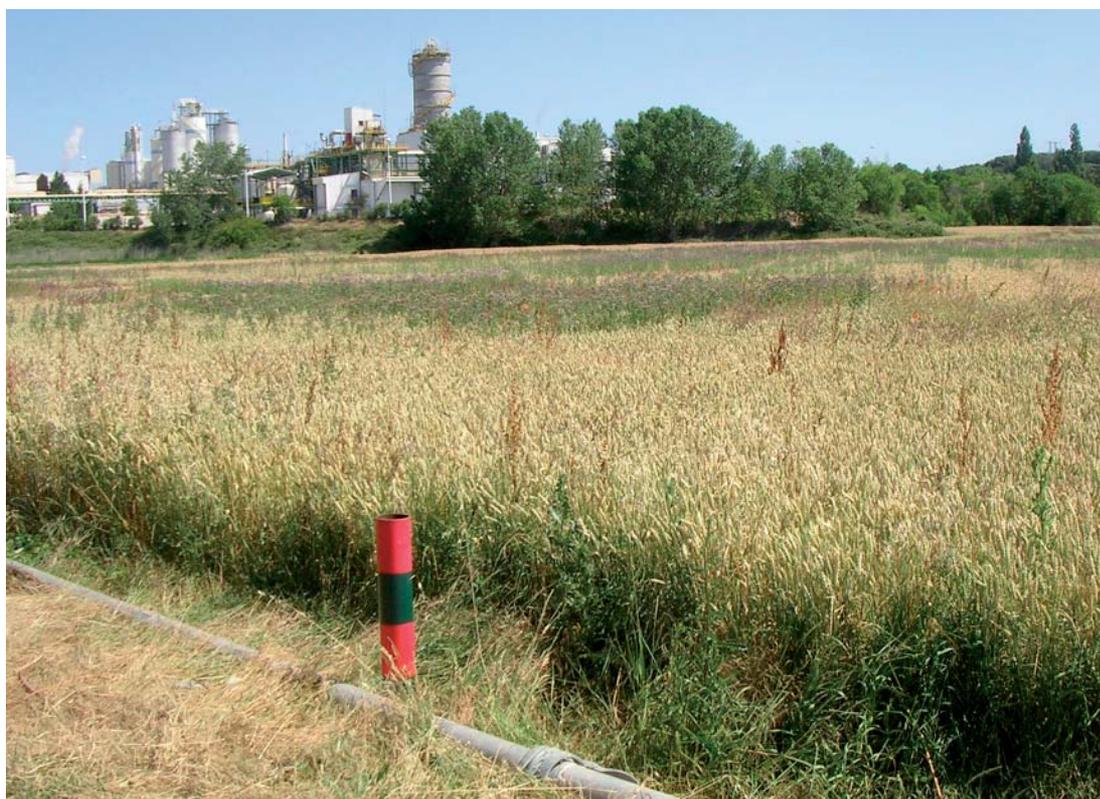
■ **FIGURA 5.3.5** PIEZÓMETRO 210870275 SITUADO AGUAS ABAJO DEL FOCO DE CONTAMINACIÓN (26/06/2012). ZONA 009-01

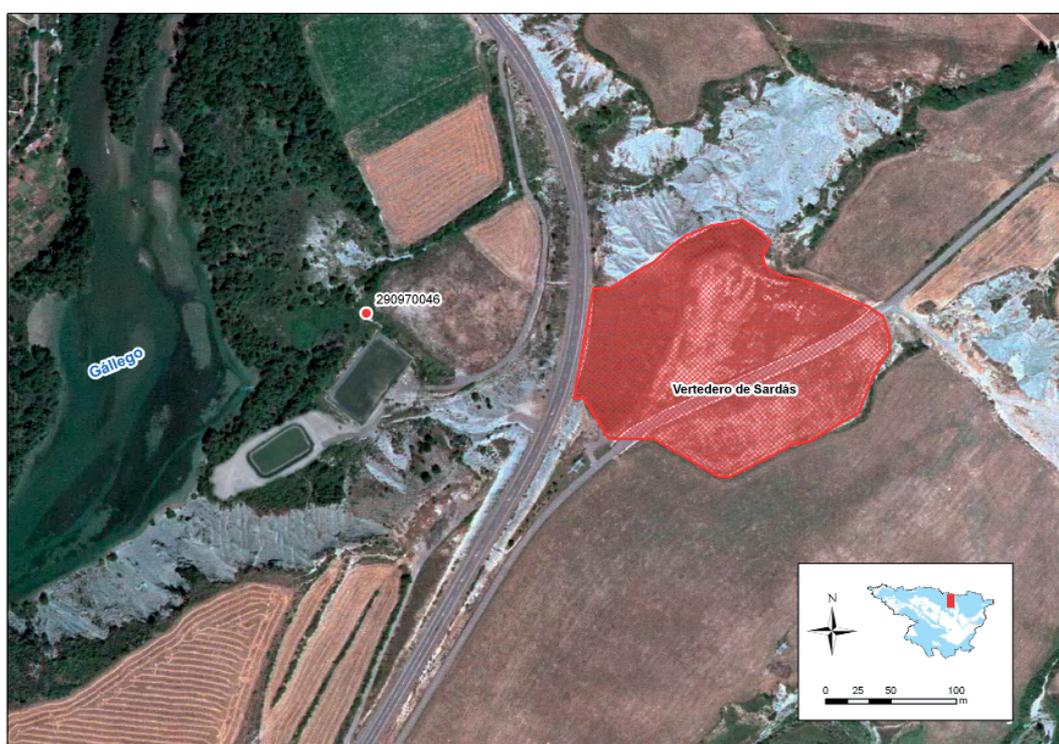
■ FIGURA 5.3.12 SITUACIÓN DEL ÁREA DE INFLUENCIA Y DE LOS PUNTOS DE CONTROL. ZONA 030-03

El foco de contaminación se localiza en un vertedero de residuos industriales y urbanos localizado en la margen izquierda del río Gállego, en el embalse de Sabiñánigo (Figura 5.3.12). El origen de la contaminación se debe a la lixiviación desde el vertedero de los residuos de fabricación de lindano almacenados en él.

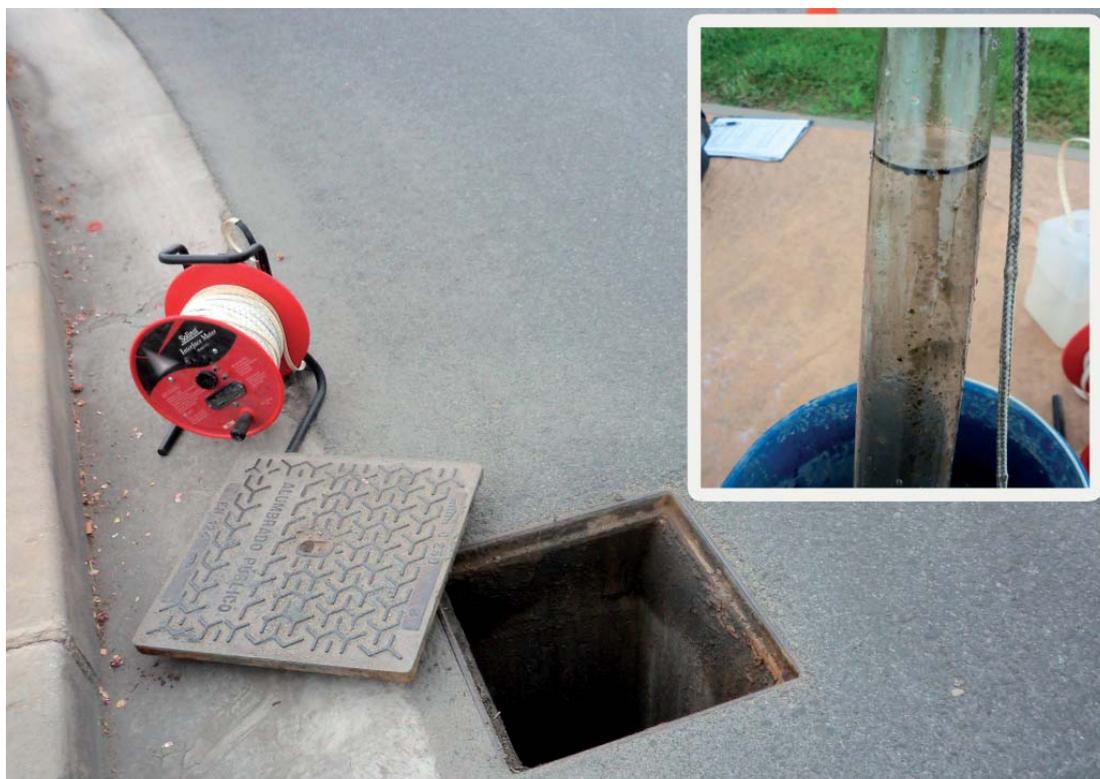
■ **FIGURA 5.3.20** PIEZÓMETRO 231010145 LOCALIZADO EN EL FOCO DE CONTAMINACIÓN. DETALLE DE FASE LIBRE (27/06/2012). ZONA 048-02

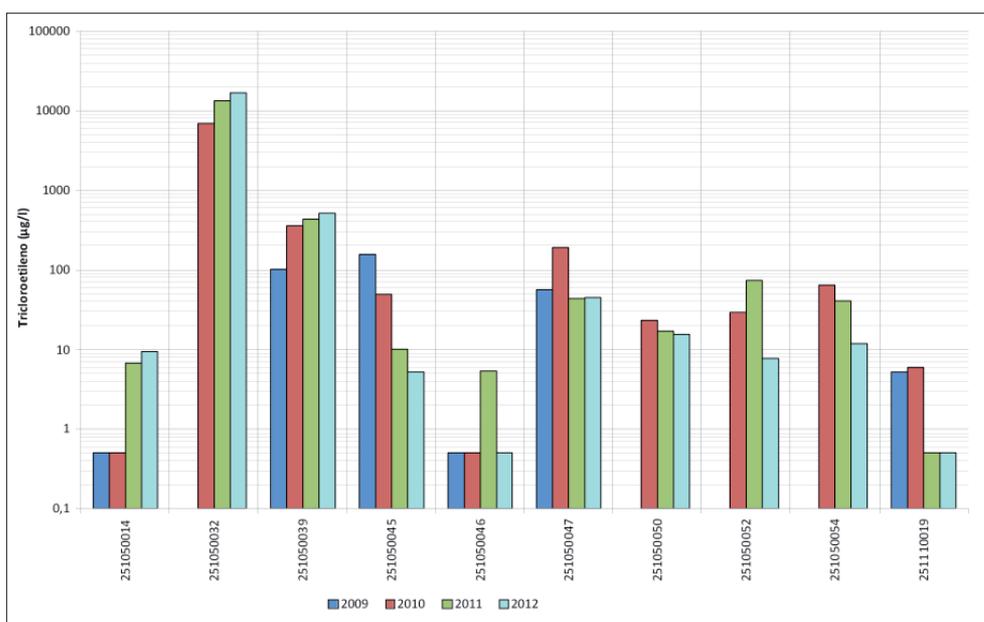
■ FIGURA 5.3.23 CONCENTRACIÓN DE TRICLOROETILENO (EN  $\mu\text{g/l}$ ) EN VARIOS PUNTOS DE CONTROL. ZONA 049-02

Las mayores concentraciones tricloroetileno se siguen detectando en los piezómetros localizados dentro de las instalaciones de la empresa responsable (251050032) y en su entorno inmediato (251050039 y 251050047); además se sigue detectando contaminante en piezómetros alejados del emplazamiento industrial (251050052 y 251050054).

Se ha observado un incremento en las concentraciones de contaminantes en algunos de los piezómetros de control localizados en las inmediaciones del foco respecto a los valores de años anteriores. También se observa una tendencia descendente en las concentraciones registradas en piezómetros localizados tanto en las inmediaciones del foco (211050045) como en zonas intermedias y distales (211050050, 211050052 y 211050054).

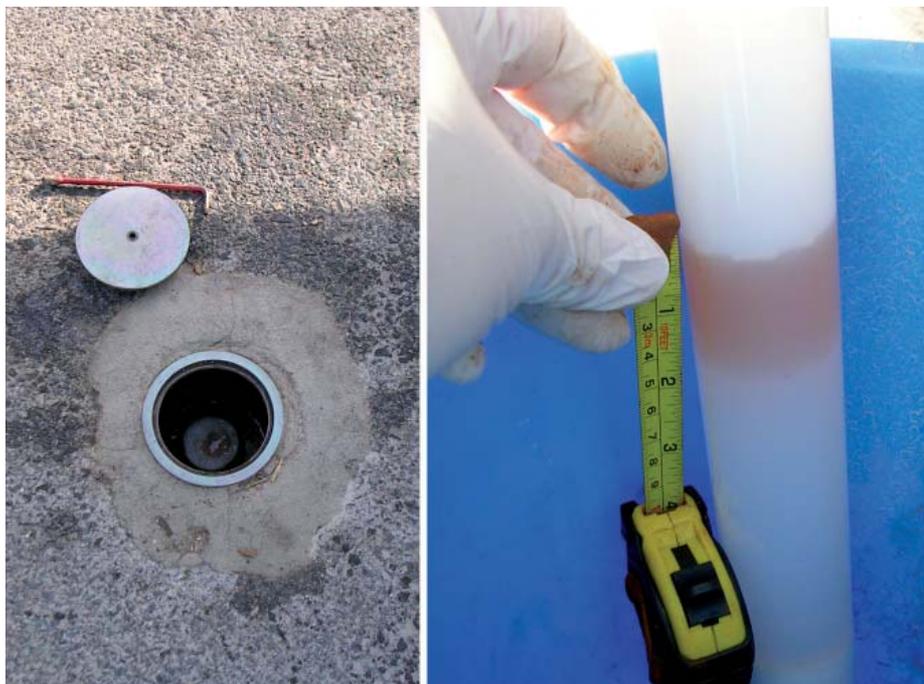
■ **FIGURA 5.3.25** FASE LIBRE DE HIDROCARBURO EN EL PIEZÓMETRO 251050050 (18/01/2012). ZONA 049-03

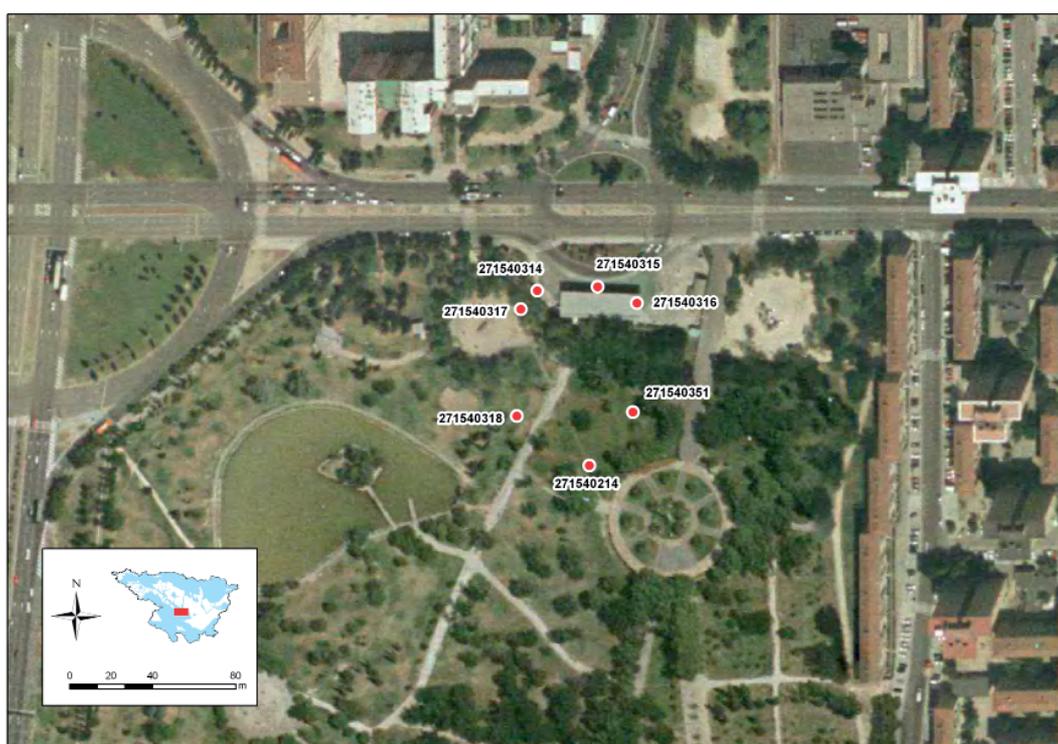
■ **FIGURA 5.3.26** SITUACIÓN DE LA ZONA AFECTADA Y DE LOS PIEZÓMETROS DE CONTROL. ZONA 058-01

Durante el año 2012 se ha producido una fuga accidental de combustible desde un surtidor, que ha provocado un nuevo evento de contaminación en las aguas subterráneas, con la aparición de fase libre de hidrocarburos en algunos piezómetros de la E.S.

Durante el año 2012 la empresa responsable de la contaminación ha puesto en marcha un sistema de remediación mediante técnicas de bombeo mixto (neumático y eléctrico) y separador de hidrocarburos con objeto de eliminar la contaminación provocada por la fuga de combustible desde el surtidor; asimismo, ha realizado una campaña de muestreo y analítica de los piezómetros de control existentes en la zona afectada.

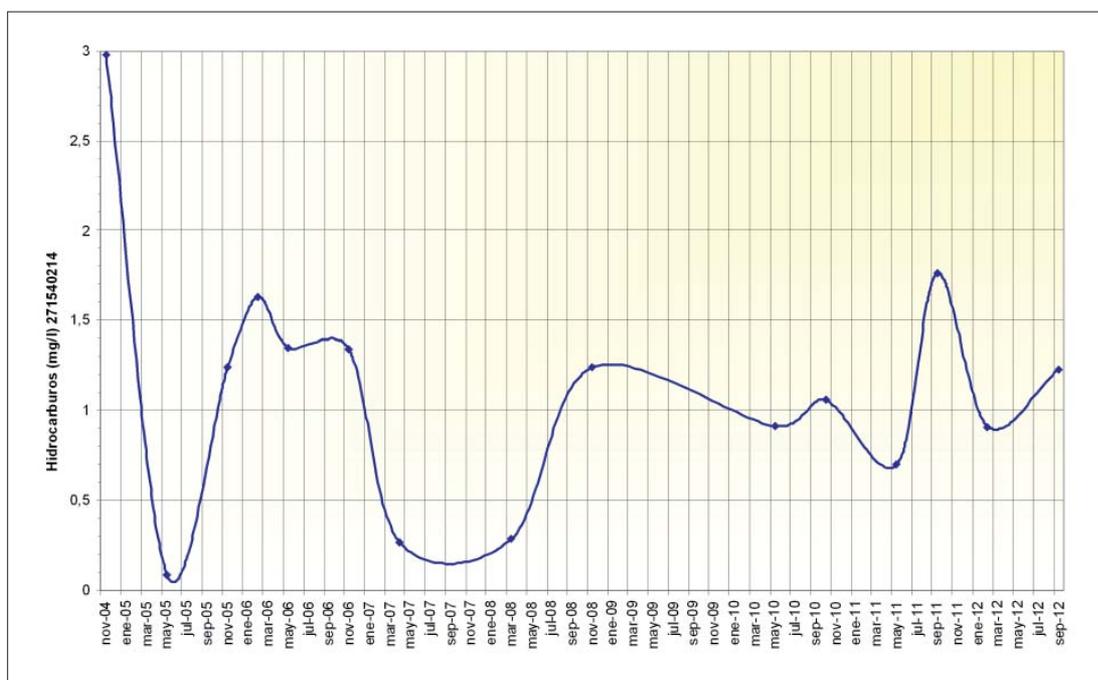
■ **FIGURA 5.3.27** EVOLUCIÓN DE LA CONCENTRACIÓN DE HIDROCARBUROS EN EL PUNTO 271540214. ZONA 058-01

Como consecuencia de la fuga de combustible producida desde la arqueta de un surtidor, se ha producido un repunte en la contaminación existente en el subsuelo de la E.S. con la aparición de fase libre de hidrocarburo en el piezómetro 271540315, y concentraciones elevadas en los piezómetros 271540314 y 271540316. Las concentraciones de BTEX siguen siendo muy elevadas en los piezómetros ubicados en la propia estación de servicio, llegando a concentraciones de xilenos superiores a los 19.000 µg/l (271540315).

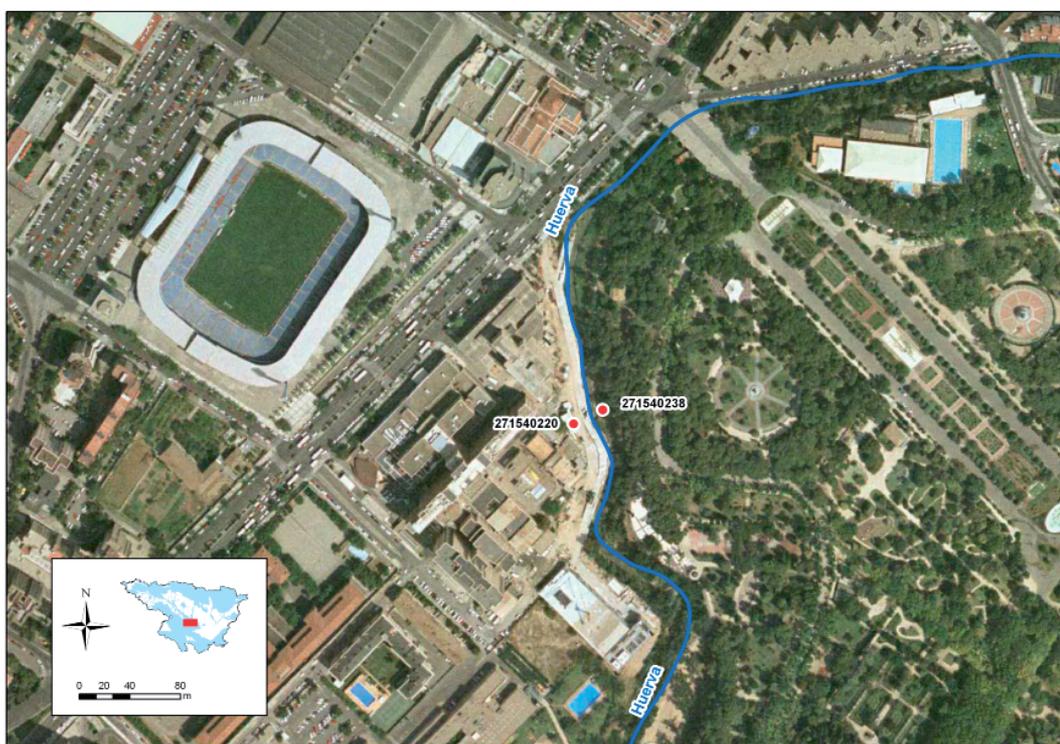
■ FIGURA 5.3.28 SITUACIÓN DE LA ZONA CONTAMINADA. ZONA 058-02

El origen de esta contaminación se localiza en las fugas producidas desde los tanques de combustible que abastecen el sistema de climatización y otros sistemas de uno de los principales hospitales públicos de Zaragoza (Figura 5.3.28).

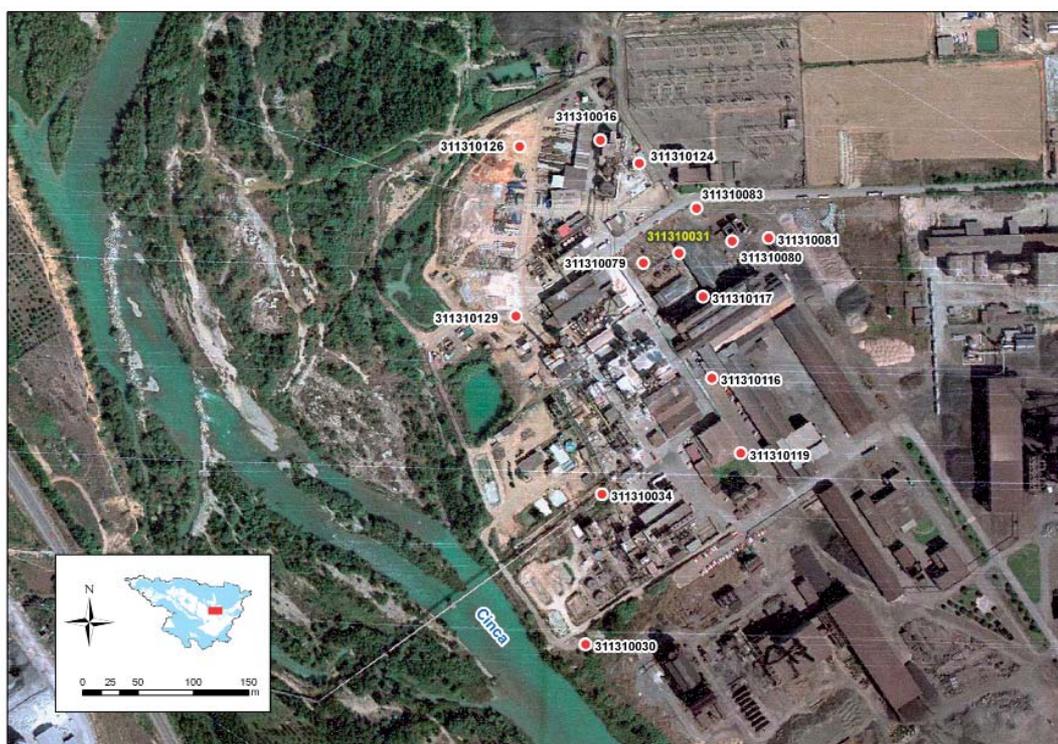
■ FIGURA 5.3.35 SITUACIÓN DEL ÁREA DE INFLUENCIA. ZONA 060-01

La contaminación de las aguas subterráneas se localiza en el subsuelo de las instalaciones de una industria química en Monzón (Huesca) (Figura 5.3.35). Se trata de una contaminación por monoclorobenceno (MCB) provocada por la fuga accidental de un depósito enterrado de almacenamiento de este producto.

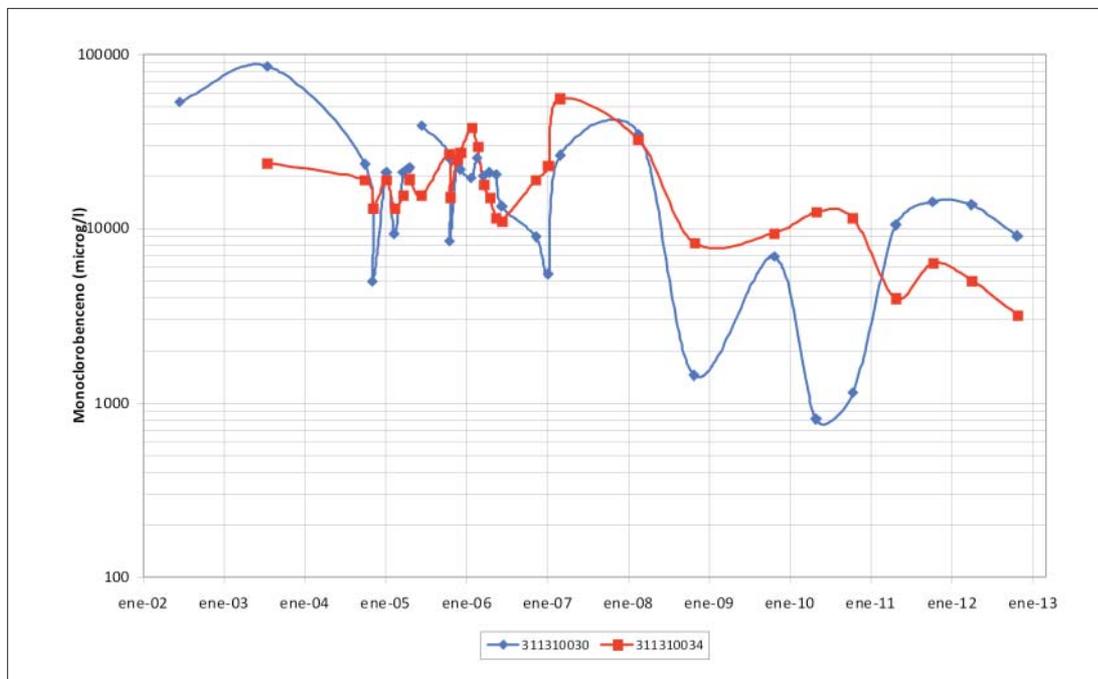
■ **FIGURA 5.3.36** EVOLUCIÓN DE LA CONCENTRACIÓN DE MCB EN VARIOS PUNTOS DE CONTROL. ZONA 060-01

De esta gráfica se deduce una tendencia general al descenso de las concentraciones de MCB en el emplazamiento, aunque persisten todavía elevadas concentraciones de este producto, por lo que se deberán mantener las actuaciones de contención/remediación establecidas y estudiar otras alternativas para la descontaminación.
