-6-
SUBCUENCA DEL RÍO BAYAS

6. SUBCUENCA DEL RÍO BAYAS

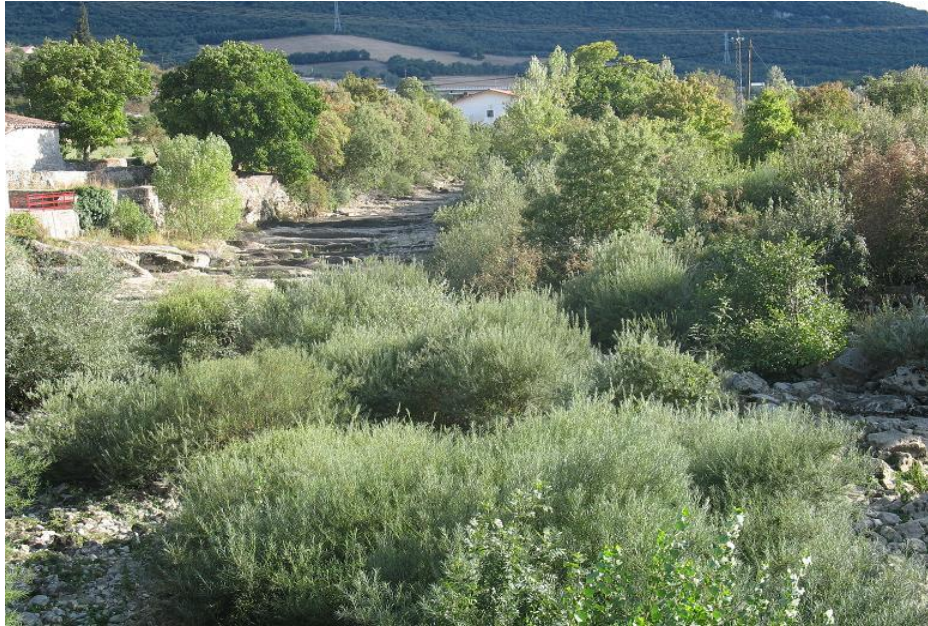
Las riberas del río Bayas presentan una gran continuidad aunque en los estrechamientos del valle las condiciones naturales del mismo y el paso de infraestructuras hacen que se produzcan parciales discontinuidades. La amplitud está fuertemente alterada y reducida en buena parte del río, sobre todo por la presencia de cultivos. Esta estrechez redonda en un empobrecimiento de su estructura.

Figura 6-4. Cauce y riberas del río Bayas.

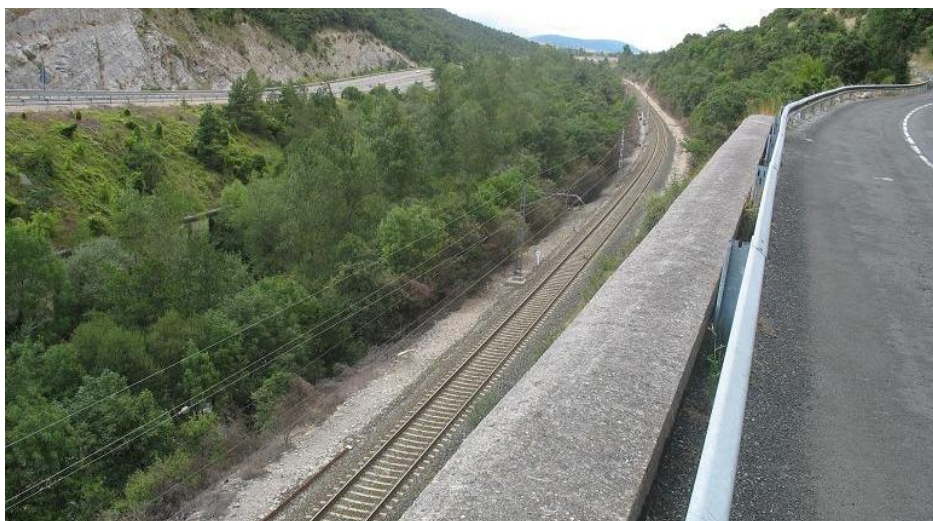
El constante paso de vías de comunicación sobre el cauce, con numerosísimos puentes de caminos, carreteras, autovías y ferrocarril provoca la alteración del lecho incluso con solados en las zonas con mayor riesgo de erosión y descalzamiento. Estas actuaciones provocan la alteración del perfil longitudinal del río y suponen un claro impacto en la dinámica longitudinal del lecho. Del mismo modo, también algunos azudes de derivación contribuyen a estabilizar el cauce y a crear salto en el perfil longitudinal.

Las edificaciones y paso de infraestructuras suelen llevar aparejadas defensas de margen que no llegan a ser continuas pero sí abundantes, con el fin de asegurar el paso de infraestructuras, estabilizar márgenes erosivos y consolidar las rectificaciones del trazado.

Figura 6-5. Paso de infraestructuras próximas al cauce del río Bayas en el entorno de Africano.

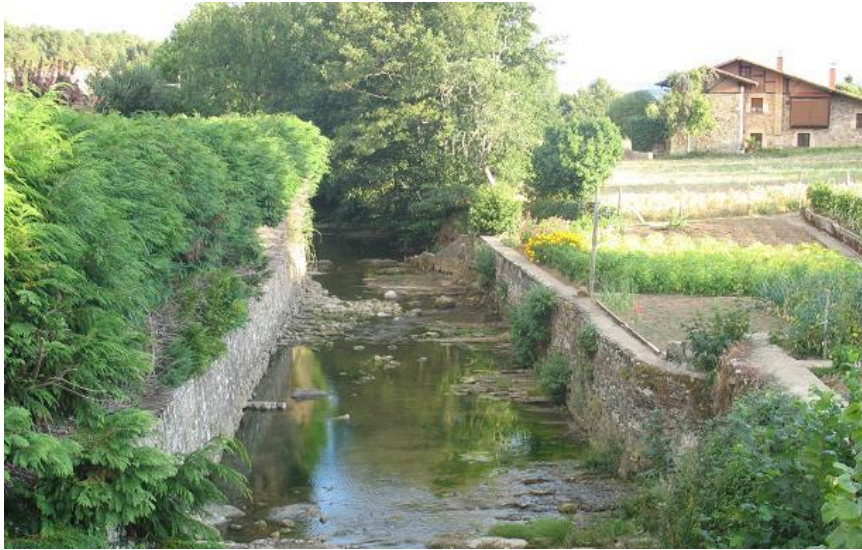
La amplitud sí se encuentra claramente reducida. La mayor parte del fondo del valle discurre entre cultivos que llegan a dejar al corredor como una hilera más o menos estrecha de vegetación. Pese a ello, en alguno de los amplios meandros que traza el río continúan conservándose zonas vegetación de ribera bien desarrollada.

La presencia de plantaciones de chopos, algunas de ellas extensas, también ha supuesto una suma en la reducción de espacio para el desarrollo, más allá de la desnaturalización de la vegetación que suponen estas plantaciones.

La estrechez del corredor supone un impacto a la estructura lateral del mismo, sin espacio para desarrollarse. La presencia muy cercana al cauce y riberas de algunas vías de comunicación dificulta la conectividad entre ambientes cercanos.

Figura 6-6. Afecciones sobre el corredor ribereño del río Bayas.

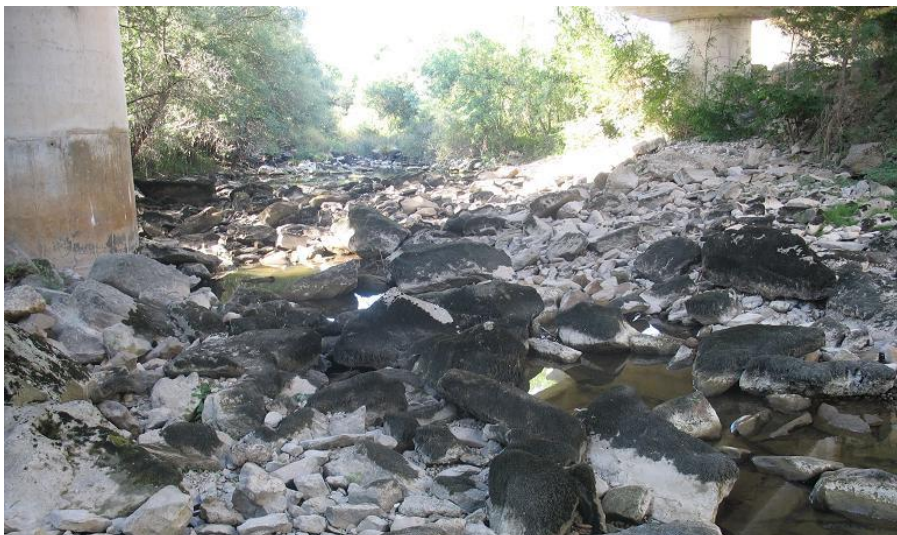
La frecuente presencia de puentes vinculados a infraestructuras (AP-1, AP-68, ferrocarril, carreteras de rango inferior, caminos...) supone una afección destacable sobre la morfología del cauce, que ve alterado su perfil longitudinal por estas infraestructuras. A este impacto hay que sumar la presencia de algunos azudes y puntuales afecciones en el lecho por limpiezas y dragados locales.

Las defensas aparecen para proteger de la erosión las citadas infraestructuras transversales al cauce, así como en algún tramo más prolongado de vías que circulan paralelas al cauce. Las alteraciones de los taludes del cauce en zonas de cultivo también son frecuentes, provocando una reducción del dinamismo lateral.

Figura 6-9. Cauce del río Bayas en su intersección con la autopista AP-1.

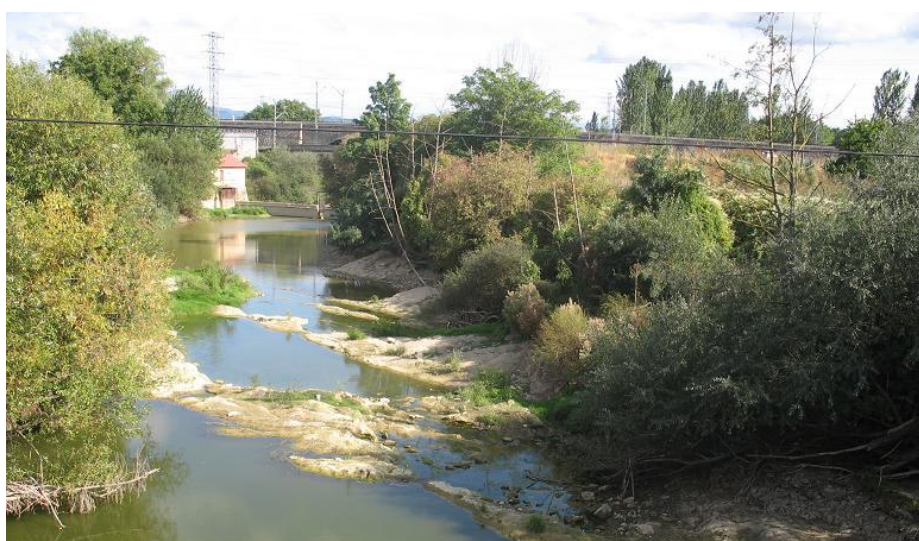
La mayor parte de la masa de agua tiene un corredor ribereño continuo pero muy limitado lateralmente. Es en los primeros cientos de metros de la masa, aguas abajo de la localidad de Subijana, y ya en la parte final, en las inmediaciones de Ribabellosa, donde las discontinuidades son más frecuentes. Además, existen tramos encajados en los que las características naturales del valle impiden desarrollos amplios.

La amplitud está reducida en todo momento, ya sea por el paso de las citadas infraestructuras o por la presencia de abundantes cultivos.

La existencia de plantaciones de chopos supone una mayor afección a la falta de espacio, a la naturalidad de la vegetación y a su estructura. La conectividad con ambientes laterales es baja en puntos de paso de infraestructuras y en las zonas más defendidas o urbanizadas.

Figura 6-10. Cauce y corredor ribereño limitado en las inmediaciones de Miranda de Ebro.

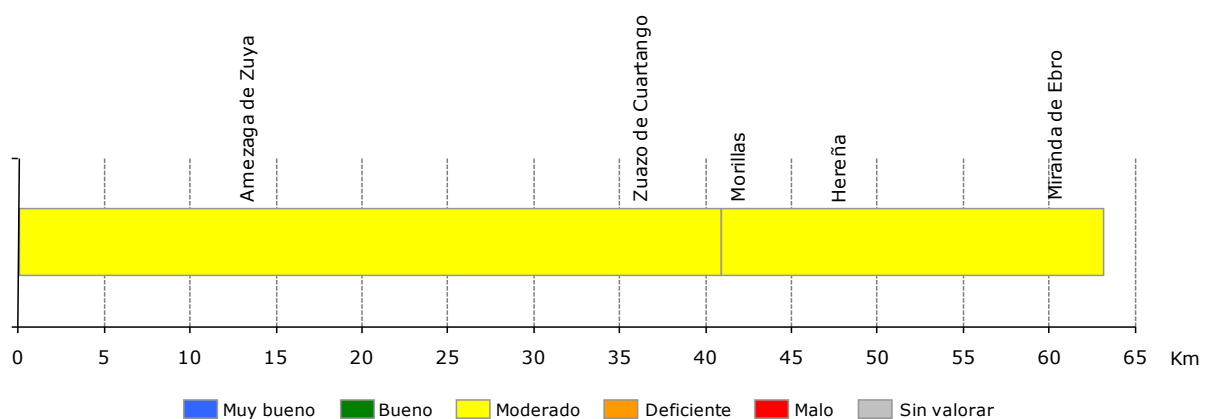
El río Bayas consta de dos masas de agua (una de más de 40 km y otra de más de 25 km), las cuales han sido valoradas hidrogeomorfológicamente. El estado de las dos masas es moderado, con puntuaciones de 57 y 45 respectivamente.

La primera masa de agua, la más larga, es la que ha obtenido la puntuación de 57 sobre 90 posibles puntos. La calidad funcional del sistema es máxima en la componente de "*naturalidad del régimen de caudales*", pero está bastante modificada en la "*funcionalidad de la llanura de inundación*" debido a las defensas y obstáculos que se dan a lo largo de la masa. El cauce se encuentra algo más antropizado, sobre todo debido a la estrechez del valle y al aprovechamiento de este corredor natural para el discurrir de las vías de comunicación. Lo más afectado es la "*continuidad y naturalidad del lecho y de los procesos longitudinales y verticales*". Finalmente, en cuanto a la calidad de las riberas se refiere, la "*continuidad longitudinal*" es bastante buena, aunque no así la "*estructura, naturalidad y conectividad transversal*", que está bastante antropizada.

Figura 6-15. Esquema de valoración hidrogeomorfológica de las masas de agua del río Bayas.

La segunda masa de agua con valoración, de algo más de 22 km de longitud, es la que ha obtenido la puntuación de 45 sobre 90 posibles puntos. La calidad funcional del sistema se encuentra algo más modificada que en la masa anterior por la presencia de un mayor número de núcleos en las orillas, incluido el núcleo de Miranda de Ebro, el más grande de la subcuenca. En la calidad del cauce, los valores son más bajos y las presiones mayores, arrojando una puntuación de 4 en cada una de las tres componentes. Finalmente, las riberas también se ven afectadas por la mayor presión antrópica, en especial la "*estructura, naturalidad y conectividad transversal*", con un valor de 3 sobre 10 puntos posibles.

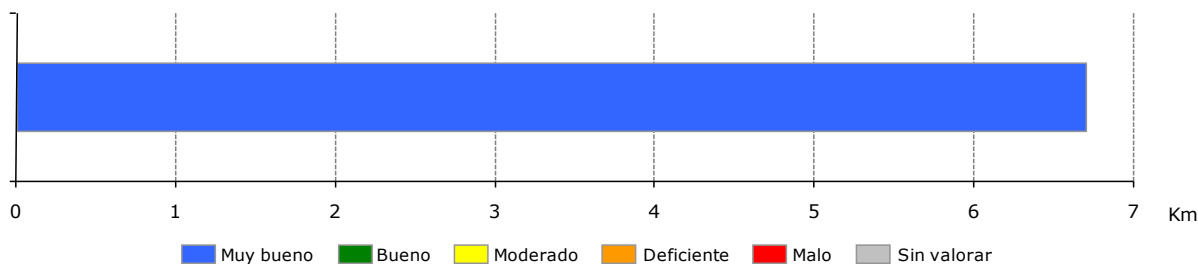
El río Padrobaso consta de una única masa de agua con una valoración hidrogeomorfológica muy buena, con una puntuación de 87 sobre 90 puntos posibles. La calidad funcional del sistema es la máxima posible, con 30 puntos. Las afecciones localizadas en el río afectan únicamente a las componentes de la "continuidad y naturalidad del lecho y de los procesos longitudinales y verticales", en el apartado de calidad del cauce, y a la "anchura del corredor ribereño" en el apartado de riberas.

Figura 6-16. Esquema de valoración hidrogeomorfológica de la masa de agua del río Padrobaso.
