CONFEDERACIÓN
HIDROGRÁFICA
DEL EBRO
COMISARÍA DE AGUAS

ESTUDIO DE LA CALIDAD ECOLÓGICA INTEGRAL DE LOS TRAMOS FLUVIALES MÁS IMPORTANTES DEL RÍO CINCA

RÍO ISÁBENA Atlas del río

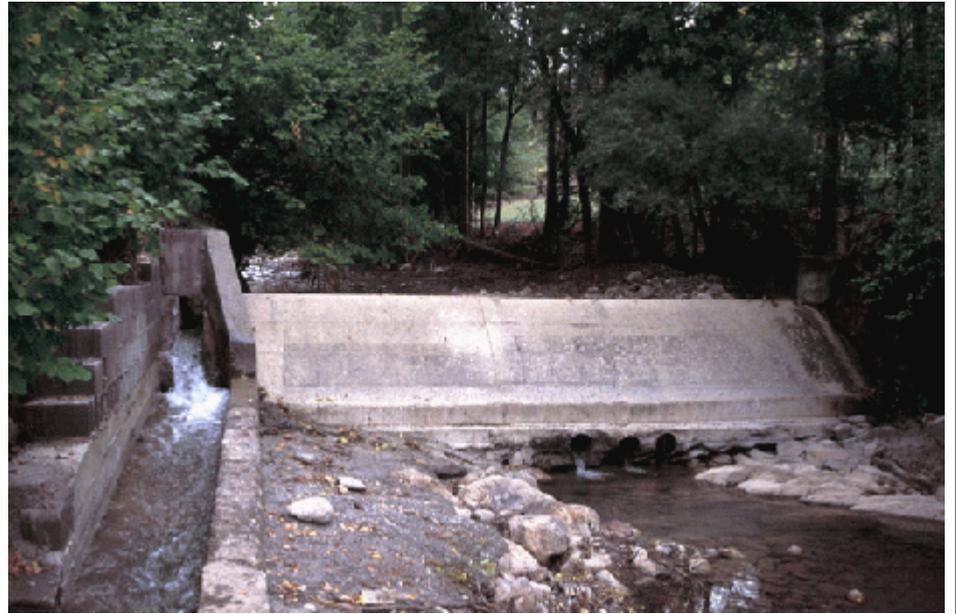
Foto 1.- Azud de detención de agua hacia la piscifactoría de Lespaúles. El caudal circulante queda drásticamente reducido.

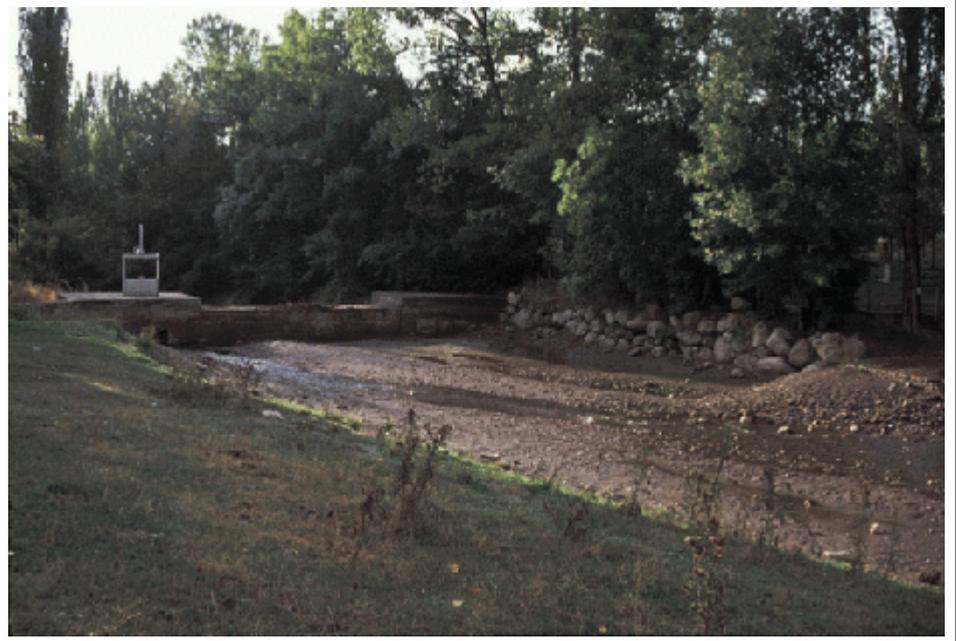
Foto 3.- La construcción del azud ha supuesto la alteración total de la estructura ribereña en el margen izquierdo y una pérdida notable de la calidad visual.

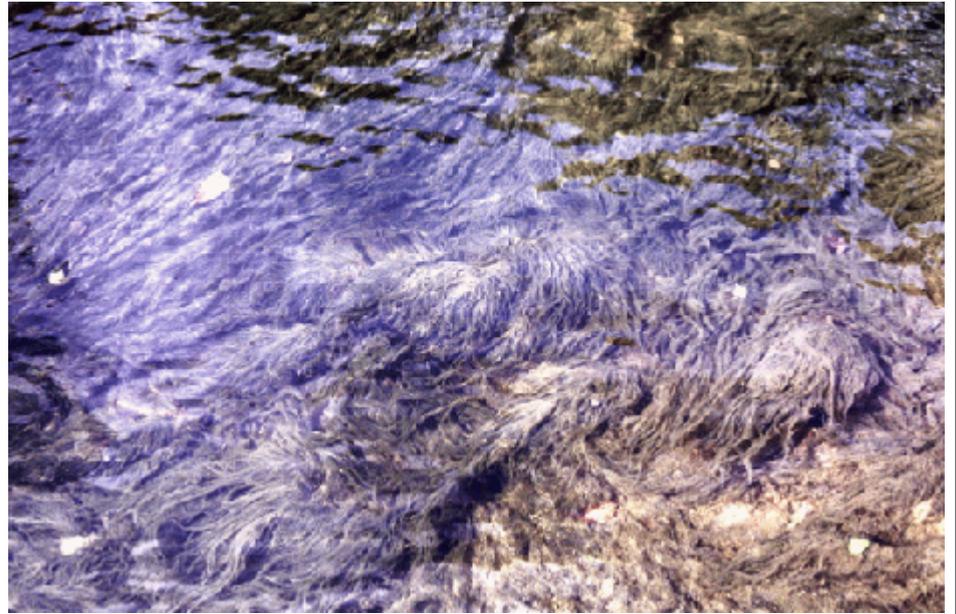
Foto 1.- En las inmediaciones de los vertidos de Lespaúles se aprecia el desarrollo de algas filamentosas en abundancia.

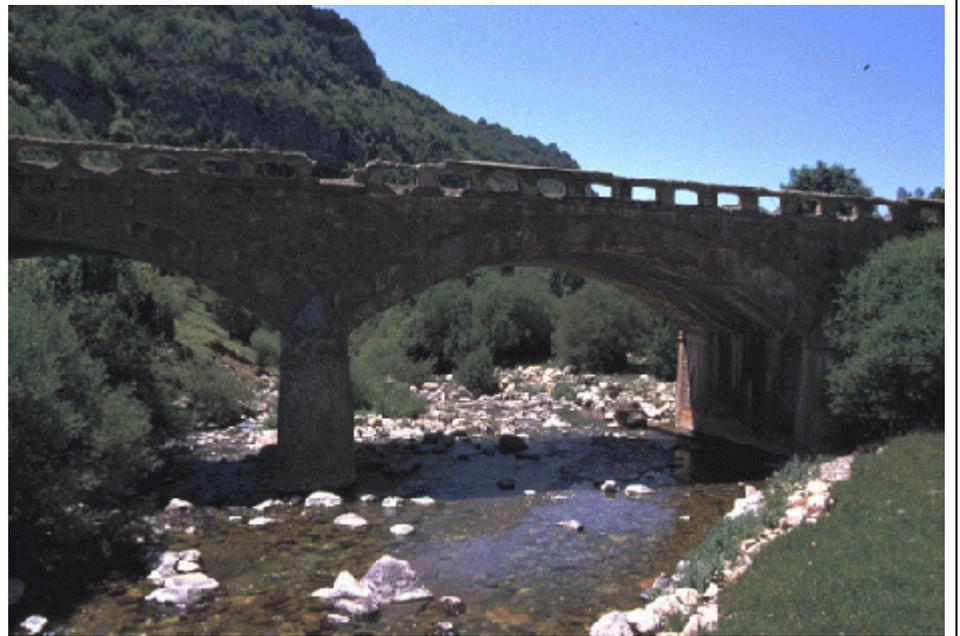
Foto 2.- Puente de la N-260 sobre el Isábena, aguas arriba de la confluencia con el río Blanco. Su estado de conservación es deficiente.

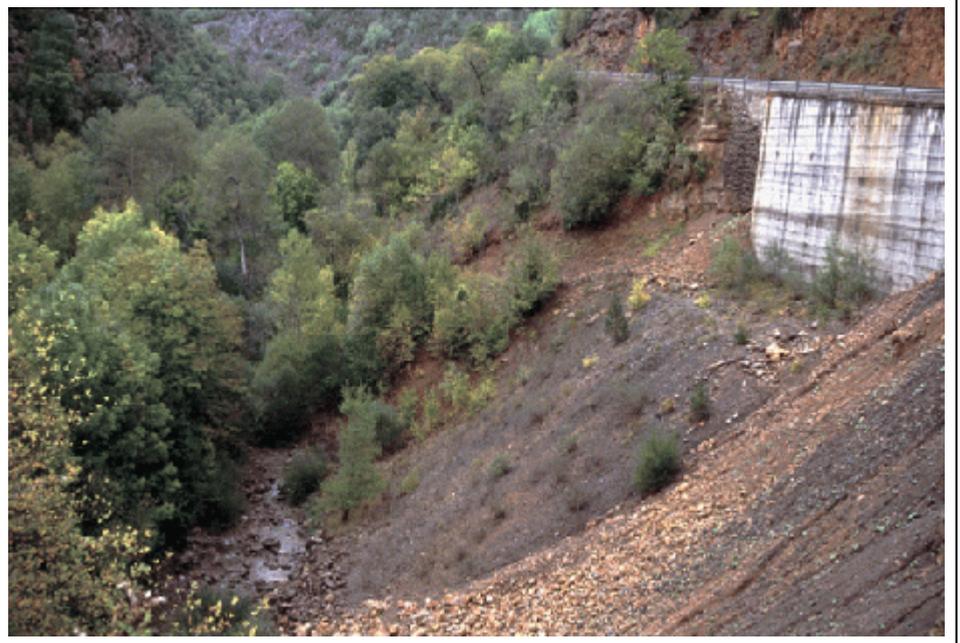
Foto 3.- Las obras de defensa de la carretera a menudo han destruido la vegetación de ribera y han facilitado indirectamente los procesos erosivos.

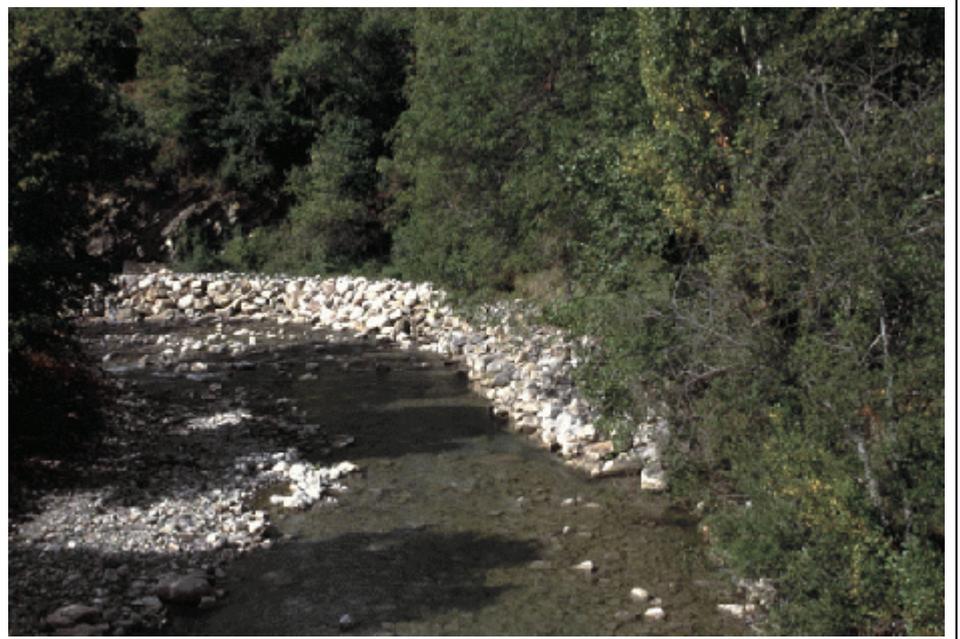
Foto 3.- Mota de piedras, en el margen derecho para prevenir la erosión. Este tipo de actuaciones simplifica y homogeneiza la estructura del cauce.

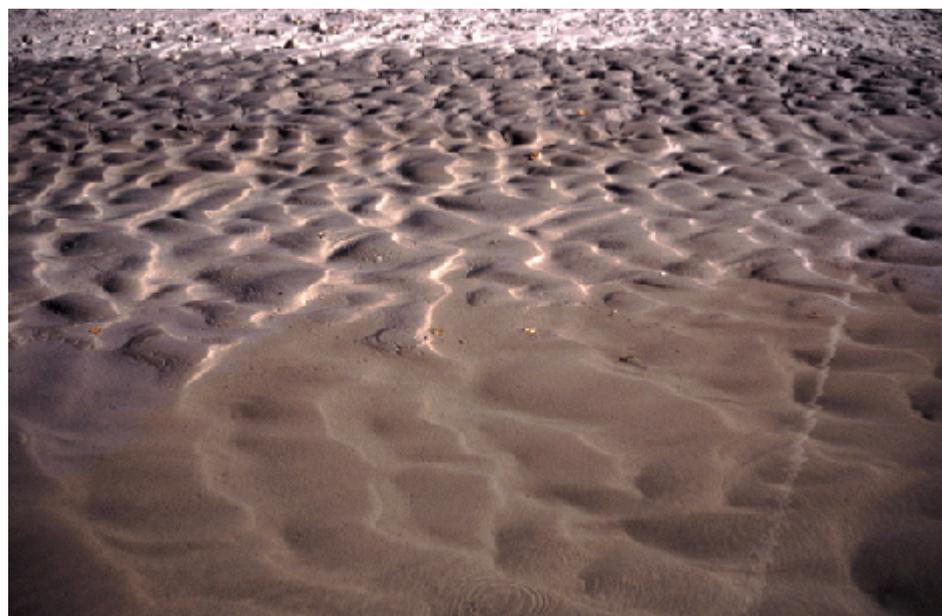
Foto 1.- Aspecto característico de los limos que se depositan sobre el lecho.

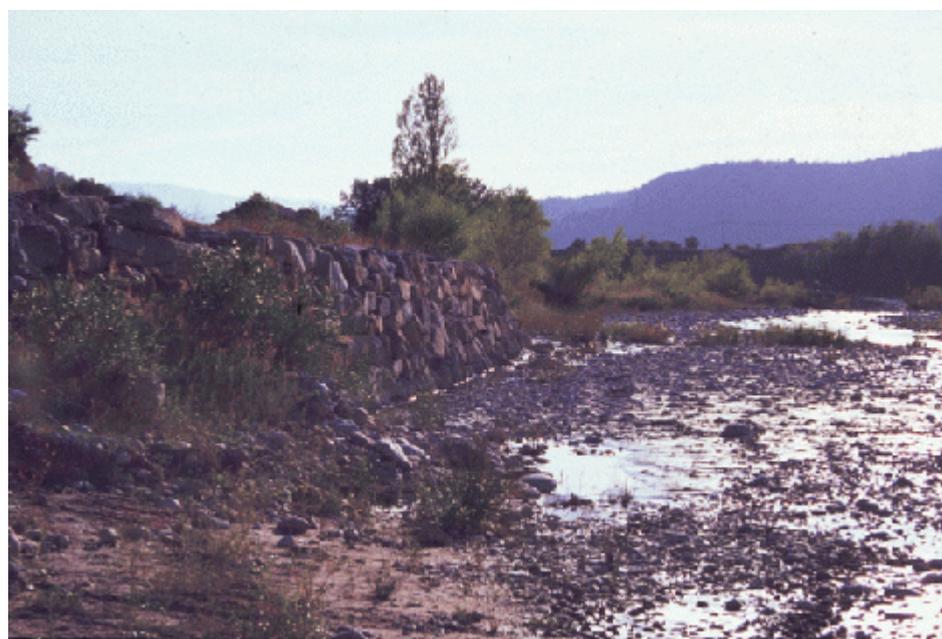
Foto 2.- Mota de piedras, formando una escollera de protección de la carretera.

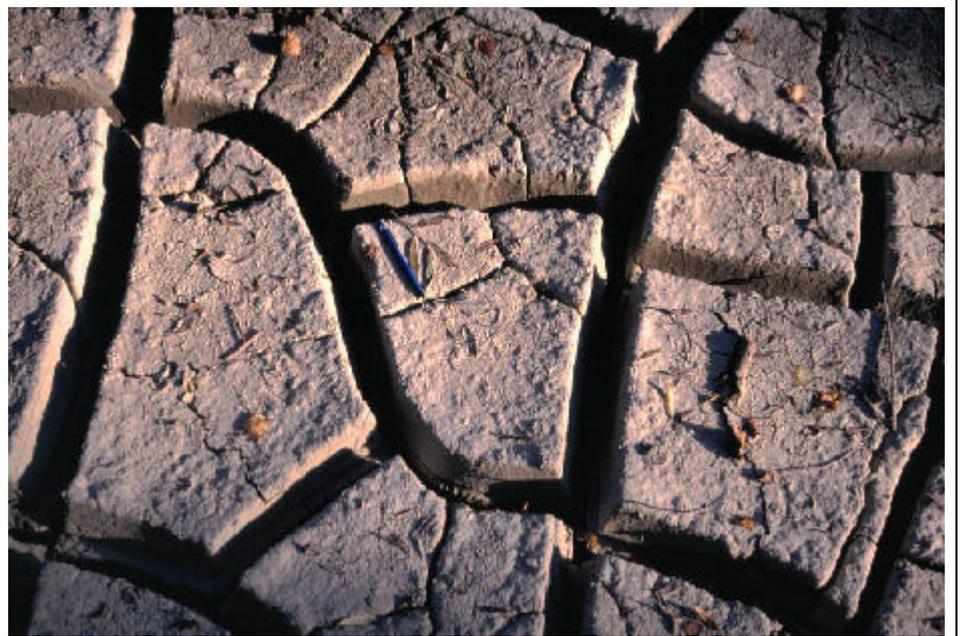
Foto 2.- Las aguas del barranco de Cabanas aportan gran cantidad de sólidos en suspensión, procedentes del lavado de áridos.
