**DIAGNÓSTICO Y GESTIÓN AMBIENTAL DE EMBALSES  
EN EL ÁMBITO DE LA CUENCA HIDROGRÁFICA DEL EBRO**

**EMBALSE DE MEZALOCHA**

**LIMNOS**

**1996**

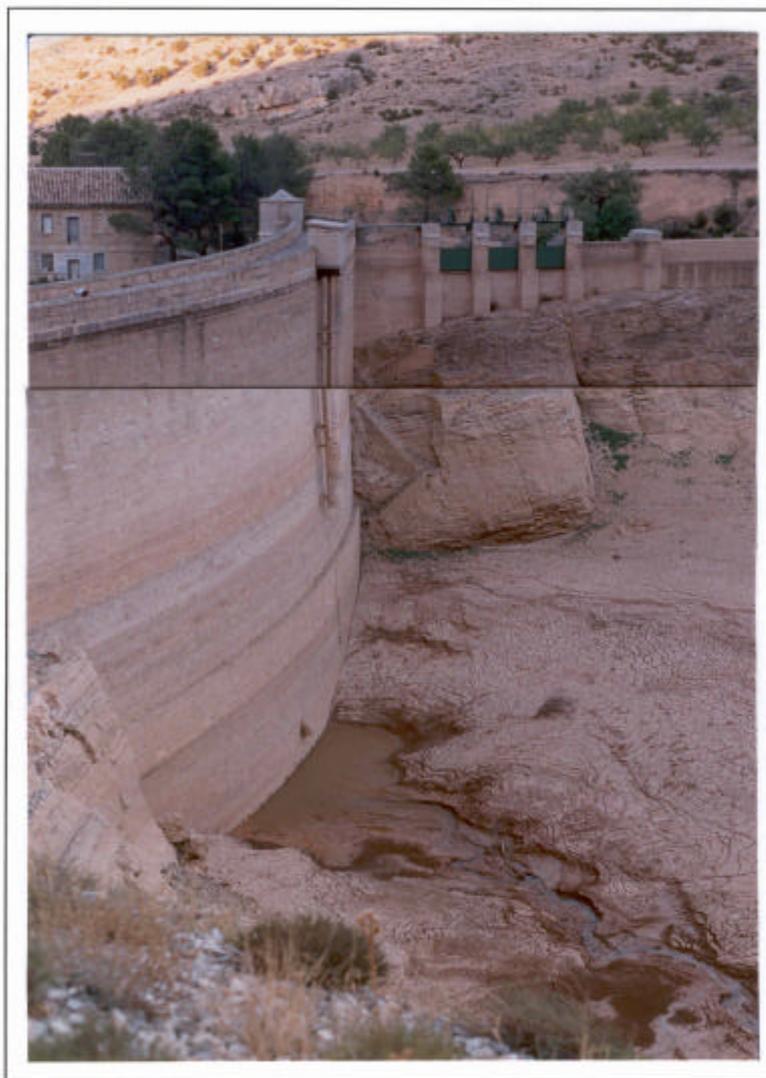
Presa de Mezalocha el día 30 de agosto de 1996.

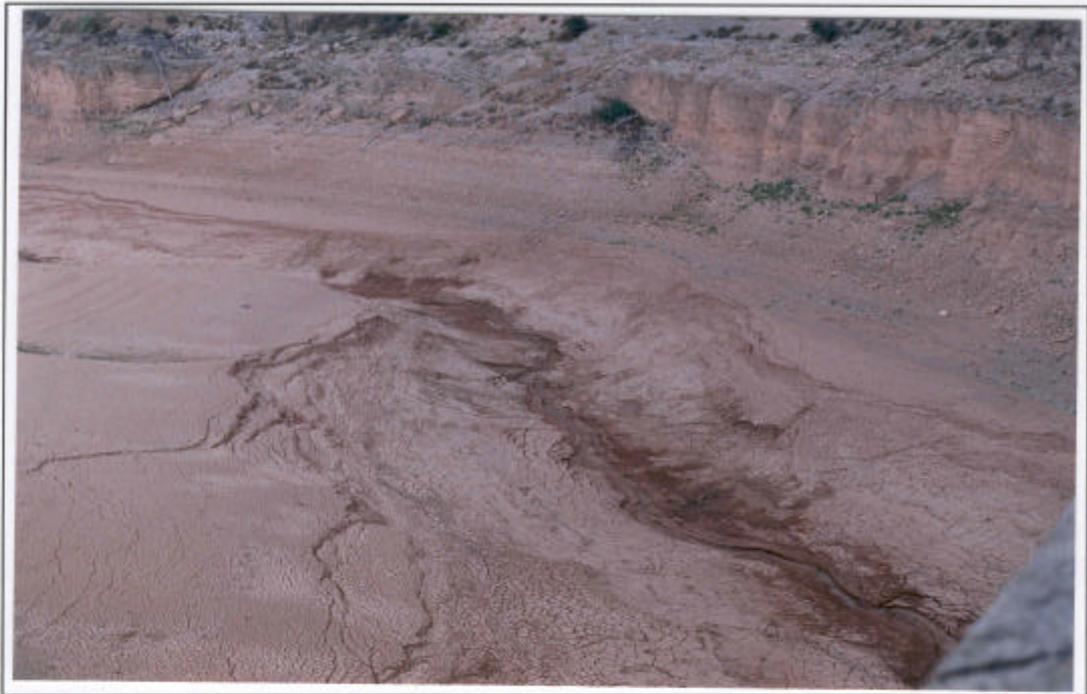
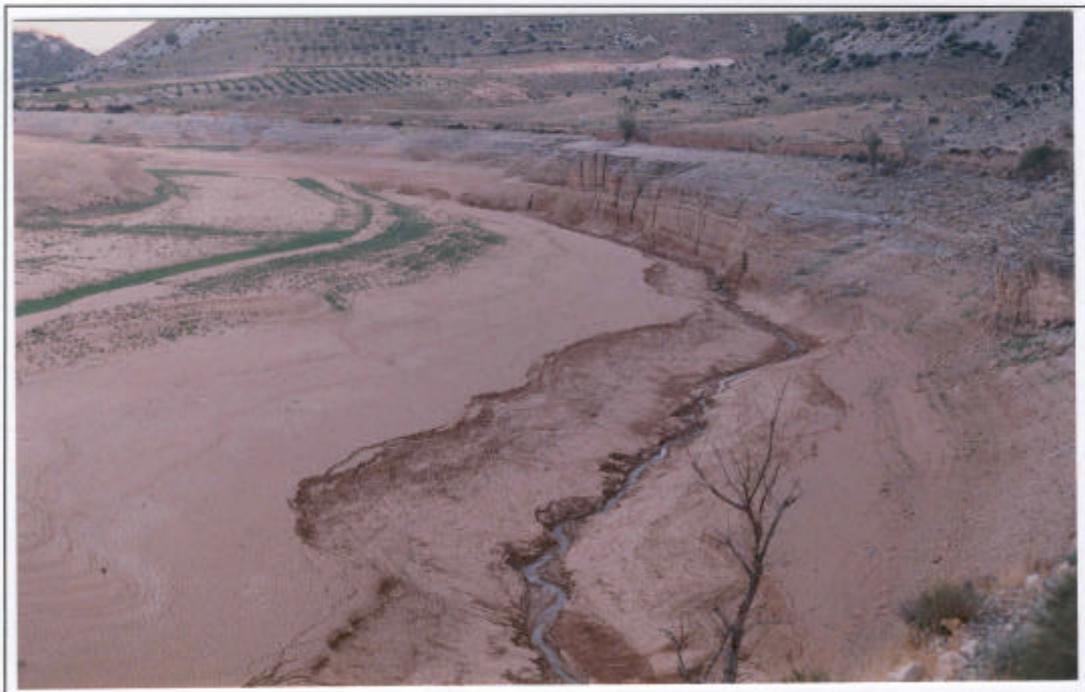
- El embalse de Mezalocha sólo actúa como reservorio temporal del agua que le sobra al embalse de Las Torcas situado aguas arriba. Así el embalse sólo tiene agua en invierno y se suele vaciar totalmente en julio y agosto para los riegos. En la visita efectuada en agosto de 1996, el embalse se encontró totalmente vacío.

- El embalse presenta una gran acumulación de lodos que quedan al descubierto cuando está vacío. Los desagües de fondo no están aterrados, si bien cuando se abren, el agua arrastra lodos en los primeros minutos de desaguado.

Panorámicas del embalse de Mezalocha en agosto de 1996. El embalse se encontró seco.
