## EVOLUCIÓN DE LOS MACRÓFITOS SUMERGIDOS EN EL RÍO EBRO, ENTRE FLIX Y EL MAR MEDITERRÁNEO

CONFEDERACIÓN HIDROGRÁFICA DEL EBRO

AECOM URS ESPAÑA S.L.U.

Febrero de 2017

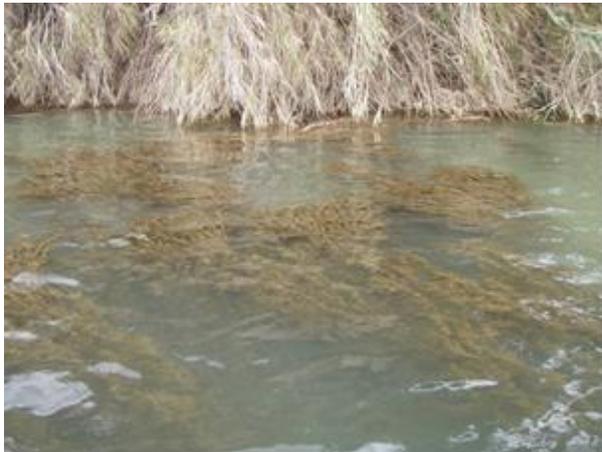
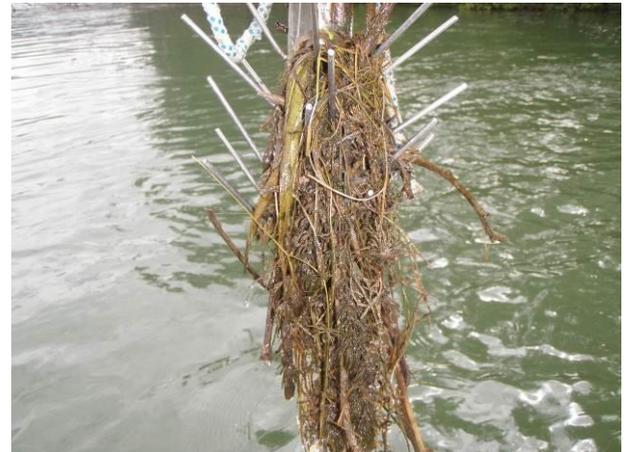
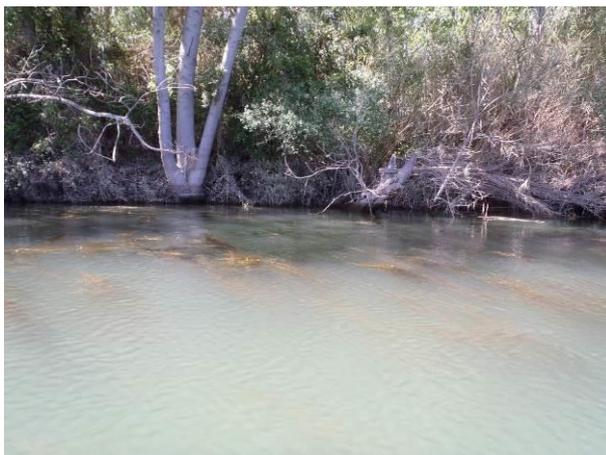
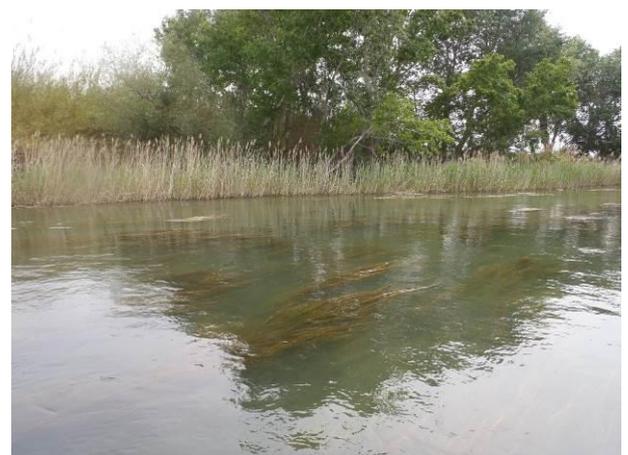
Superior izquierda: *Myriophyllum spicatum* (margen derecho del río Ebro, Amposta).

Superior derecha: *Myriophyllum spicatum*, *Potamogeton pectinatus* y *Ceratophyllum demersum* obtenida con el gancho (margen izquierdo del río Ebro, Xerta).

Inferior izquierda: *Myriophyllum spicatum* (entre Amposta y Deltebre).

Inferior derecha: Matas de *Potamogeton pectinatus* (margen izquierdo del río Ebro, Campredó).

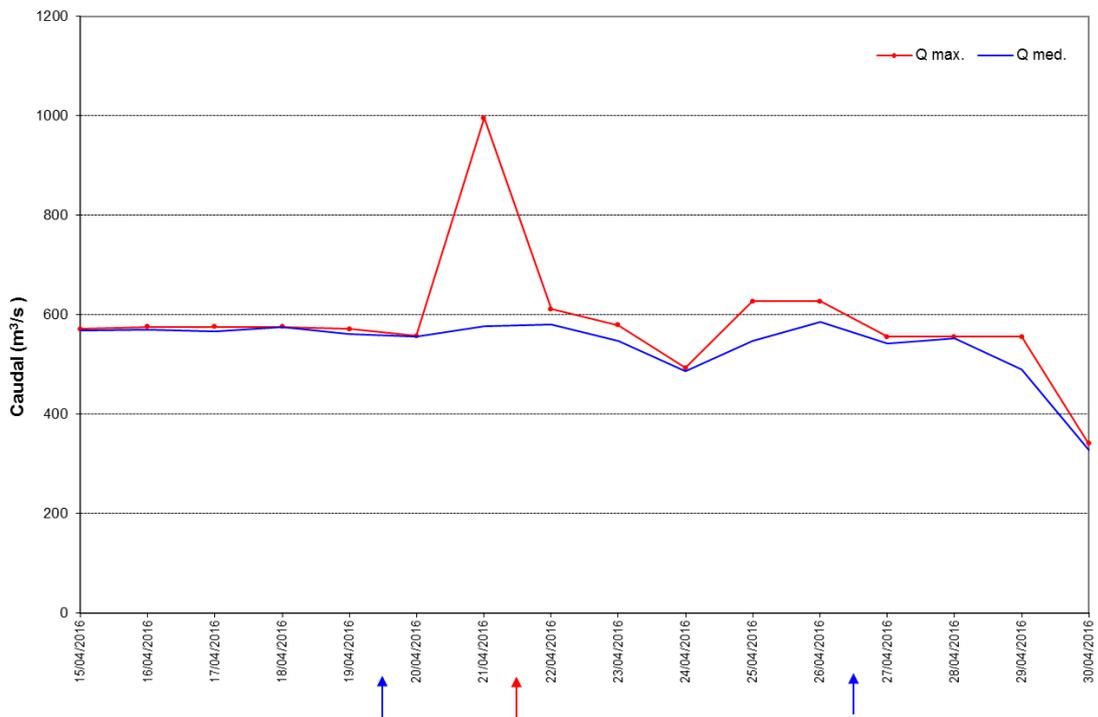
En la figura 1 se muestra la evolución del caudal (medio y máximos diarios) desde el 15 hasta el 30 de abril de 2016. Como se puede apreciar en la figura, el caudal es elevado y uniforme, rondando los 600 m<sup>3</sup>/s de media para los caudales medios y máximos diarios. El día 21 de abril, se produce un aumento repentino de caudal como consecuencia de la avenida controlada, que alcanza un máximo de 996 m<sup>3</sup>/s. Las fechas en que se realizaron los dos muestreos se encuentran marcadas con una flecha azul, y con flecha roja la fecha de la crecida controlada.

Figura 1. Variación del caudal diario medio y máximo en el río Ebro en Ascó (estación de aforo A-163).

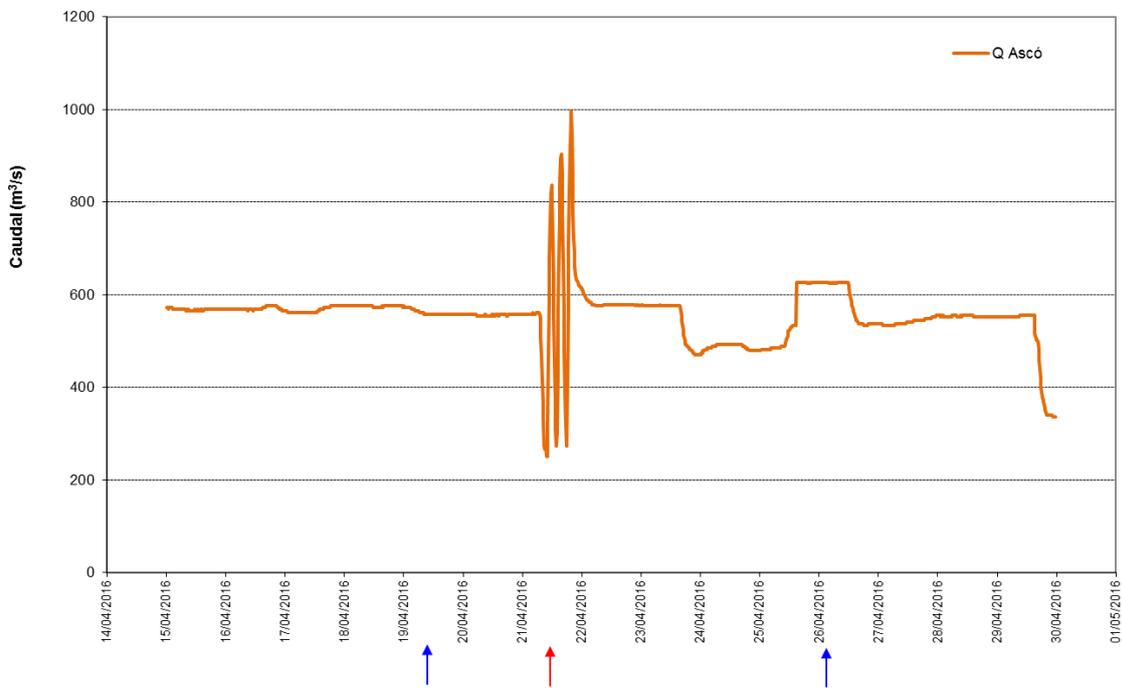
Figura 2. Variación quinceminutal del caudal en el río Ebro en Ascó (estación de aforo A-163).

En la figura 2 se muestran los caudales en detalle (cada 15 minutos) entre el 15 de y el 30 de abril de 2016. Las flechas azules también marcan las fechas en que se realizaron los muestreos. Se observa con mayor detalle la oscilación diaria de los caudales y la duración de la crecida, que en este caso constó de tres olas sucesivas y crecientes de corta duración.

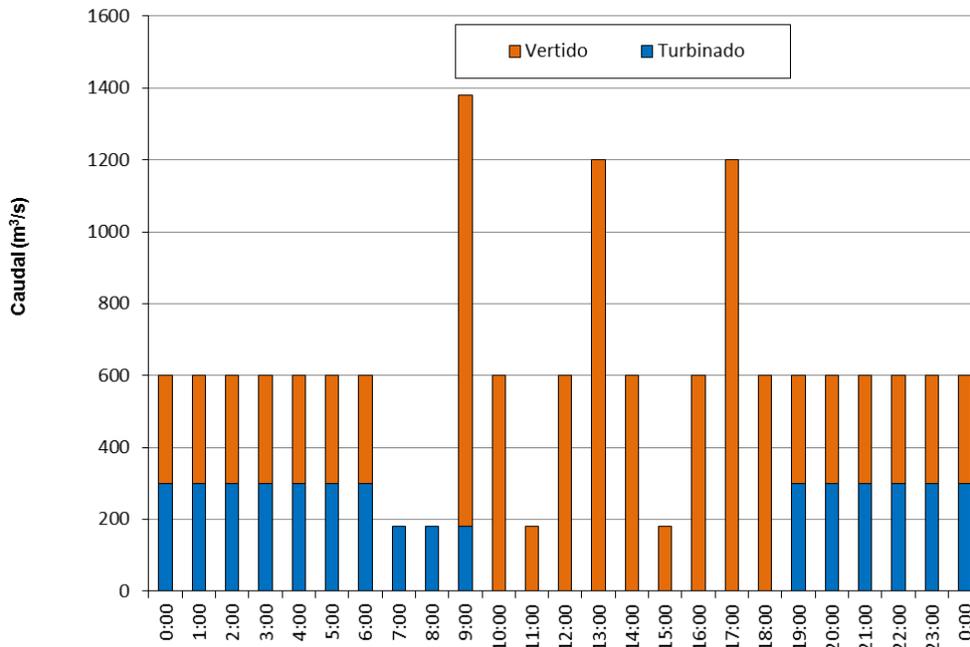
**Figura 3. Diseño de la crecida controlada realizada el 21 de abril de 2016 (datos de ENDESA).**

En la figura 3 se presenta el detalle del diseño de la crecida controlada del día 21 de abril en su punto de inicio en Flix, que comprende vertido por la central hidroeléctrica y vertido por la presa de Flix. Se representa el caudal total en intervalos de media hora en el río Ebro en Flix; comprende el caudal turbinado y vertido de la central hidroeléctrica y presa de Flix. El vertido de la presa de Flix se contabiliza con una hora de retraso debido al meandro.

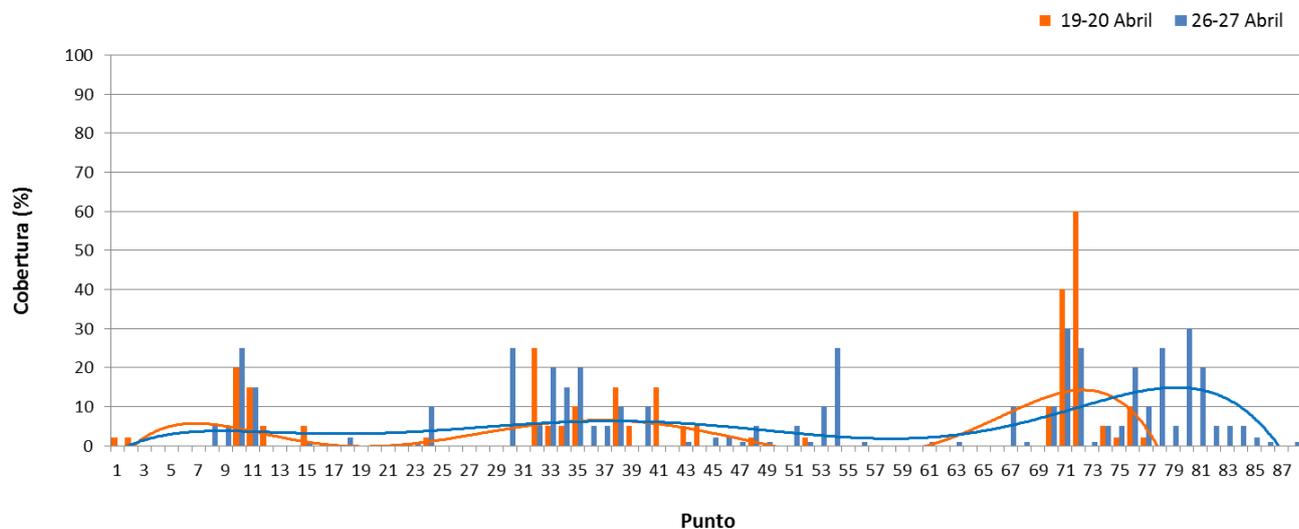
**Figura 4. Cobertura de macrófitos observada en los puntos de muestreo.**

En las figuras 4 y 5, la representación de la cobertura de macrófitos observada en los puntos de muestreo, durante los dos recorridos realizados antes y después de la crecida controlada, presenta pocas diferencias entre los dos muestreos. En el caso de los tramos, las diferencias son algo mayores. Las líneas representan la tendencia entre puntos, y permiten identificar las zonas con mayor reducción de macrófitos.

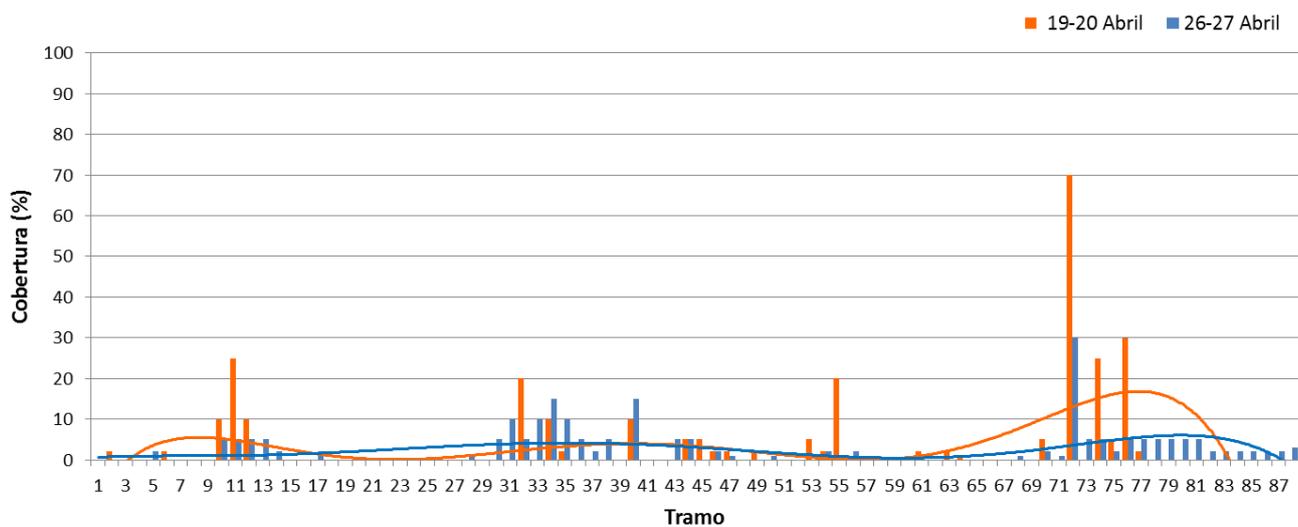
**Figura 5. Cobertura de macrófitos observada en los tramos de muestreo.**

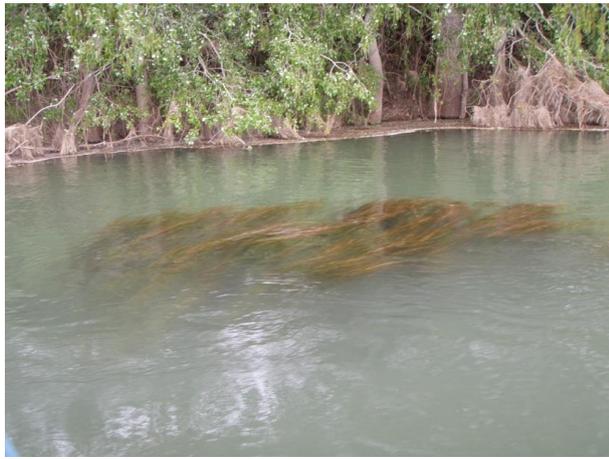
Punto 32, 19 de abril de 2016.

**Figura 6. Imágenes de detalle de los puntos y tramos con presencia de macrófitos sumergidos.**

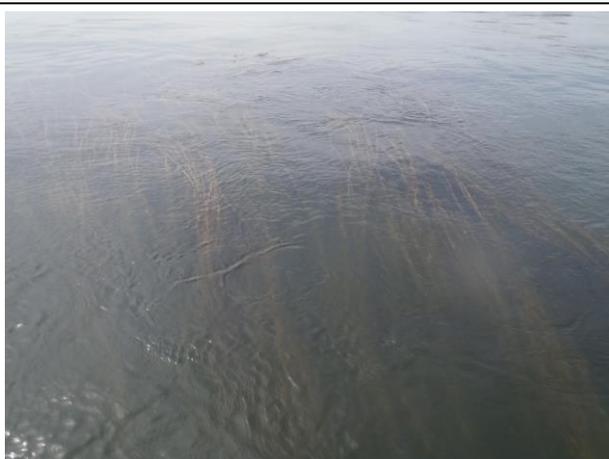
Punto 71, 27 de abril de 2016.

71	292420	4515236	I		++							40	0	Punto: Relativa abundancia de Po. Tramo: Nivel de agua elevada. No se observan.		
72	292543	4515018	I		++							60	70	Punto: Po muy abundante, matas de gran tamaño. Tramo: Abundancia de Po con presencia de My, cobertura elevada.	736	
73	294702	4513656	D									0	0	Elevada profundidad, no se observan macrófitos.
