CONFEDERACIÓN
HIDROGRÁFICA
DEL EBRO

LAGUNA DE LA PLAYA

PUNTO DE MUESTREO

Código muestreo: PLYA-1

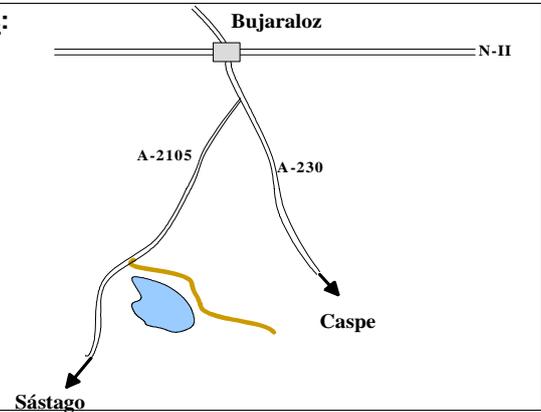
Croquis:

Por la carretera A-2105 tomar la indicación "Laguna Pueyo", dejar el coche donde el camino se bifurca hacia la laguna de La Playa. Llegar andando a la laguna.

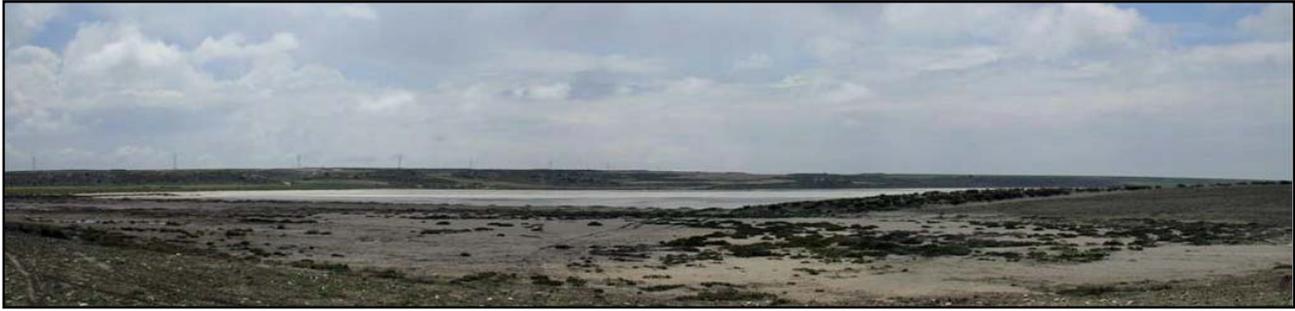
Vista del lago en 2008

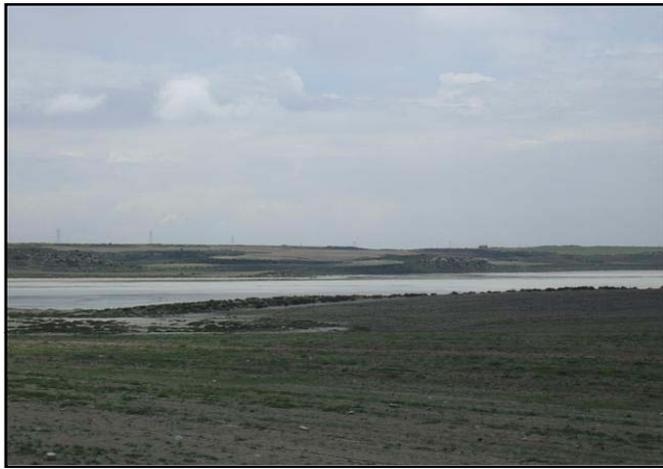
Superficie del ibón es aproximadamente de 48 ha. Su profundidad máxima es de menos de 10 cm. La cubeta presenta una pendiente dominante de menos del 25% al igual que la zona litoral. La zona litoral del lago está dominada por *Salicornia* sp.

Vista de la zona litoral del lago en 2008
