GALACHO DE LA ALFRANCA

Código masa: MAS976

Red de lagos

DESCRIPCIÓN DEL PUNTO DE MUESTREO

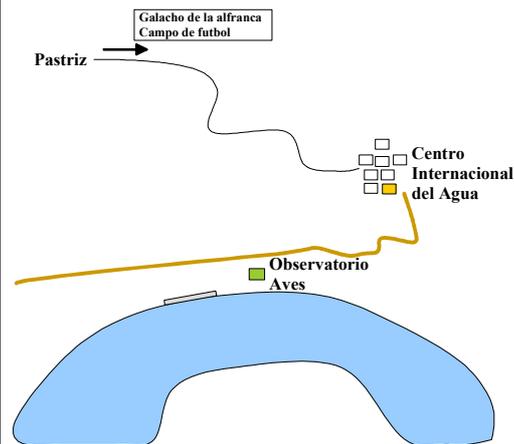
Croquis:

Tomar dirección Zaragoza desde Alfajarín por la antigua carretera N-IIa. Al llegar a Santa Isabel coger la carretera secundaria CV-314 dirección Pastriz. En Pastriz seguir las indicaciones de "Galacho de la Alfranca" o "Campo de fútbol". Seguir la pista hasta el Centro Internacional del Agua y del Medio Ambiente. Desde allí coger la pista que lleva al Observatorio de Aves. A 100 m del observatorio hay una valla de madera que impide el paso a vehículos. Llegar andando hasta el galacho.

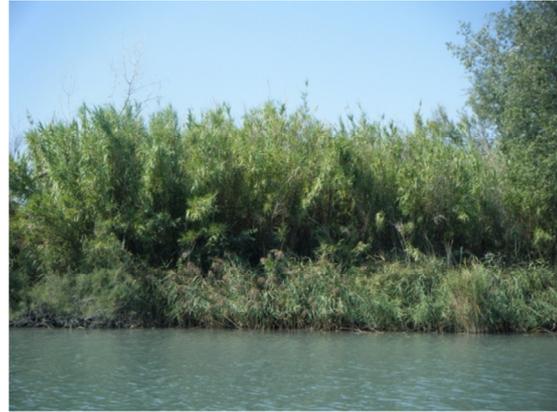
Helófitos	
Listado de especies	Cobertura promedio (%)
Zona de muestreo: franja de 3 m desde orilla hacia fuera	
Especies características para el tipo	
<i>Lythrum salicaria</i>	<1
<i>Phragmites australis</i>	68,8
<i>Typha</i> sp.	10,2
Especies no características para el tipo	
Especies exóticas	
<i>Arundo donax</i>	1,5
Especies indicadoras de condiciones de eutrofia	
Observaciones fuera de la zona de muestreo	
Zona somera de la cubeta colonizable por helófitos (%):	90

Imagen de la vegetación litoral

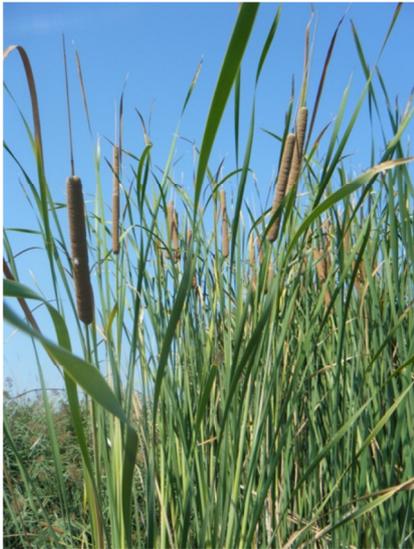
Typha sp.

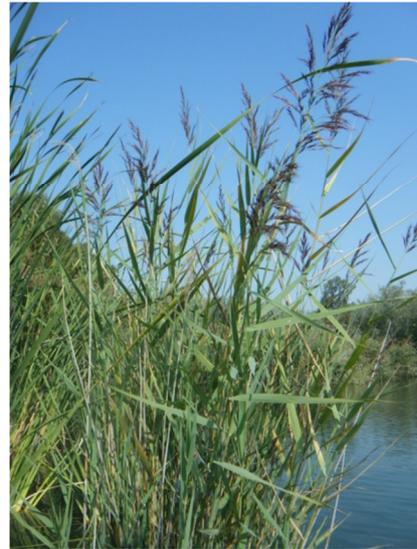
Phragmites australis
