COMPLEJO LAGUNAR DE GAYANGOS

Cód. punto muestreo: L7675

DESCRIPCIÓN DEL PUNTO DE MUESTREO

Fecha de la actualización de la ficha: 02/2018

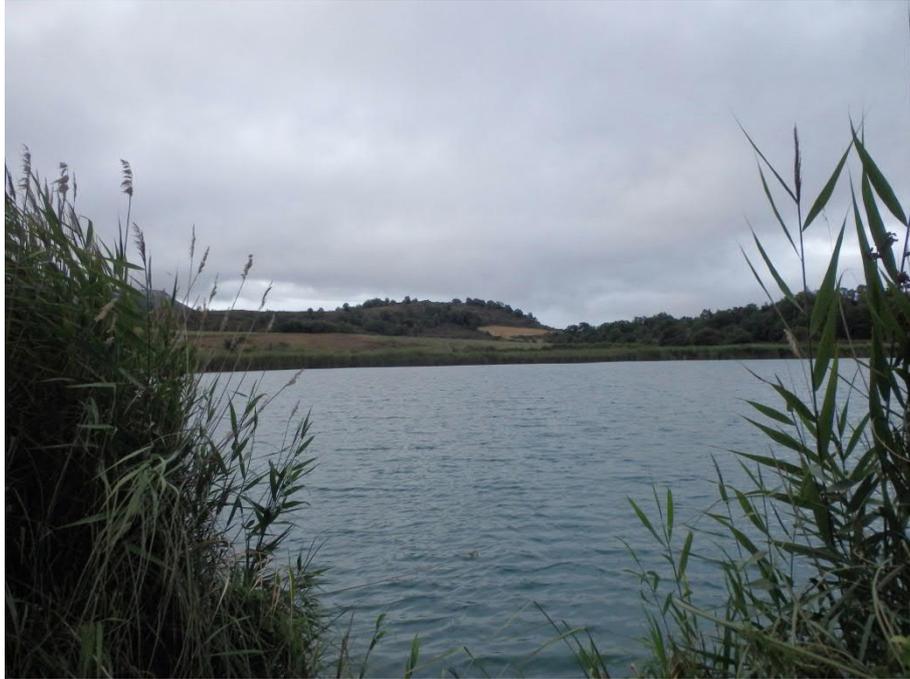
Vista general de la laguna

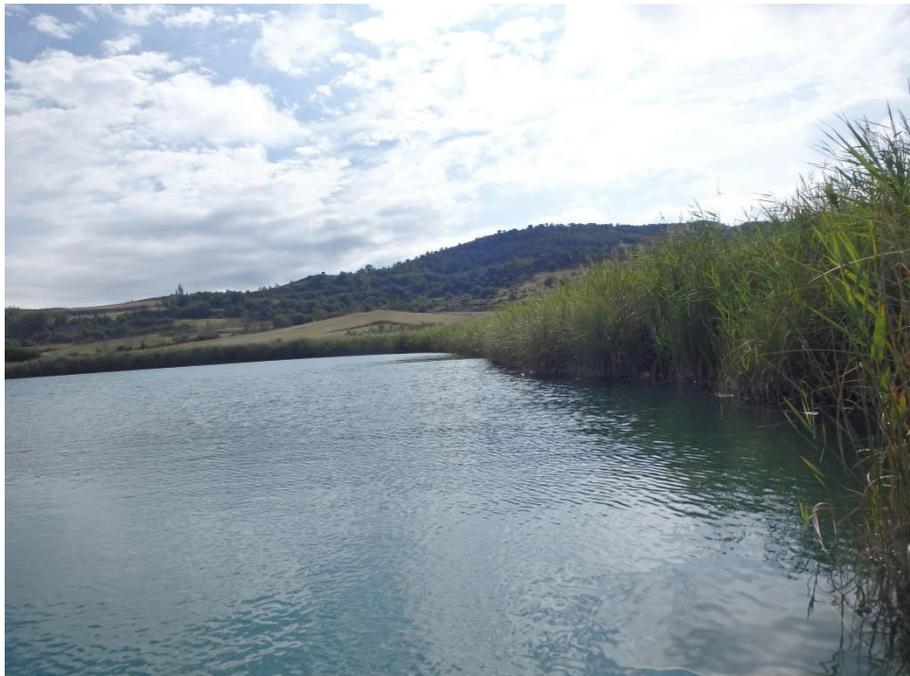
Litoral, cinturón de helófitos

Helófitos	
Listado de especies	Cobertura promedio (%)
Zona de muestreo: franja de 3 m desde orilla hacia fuera	
Especies características para el tipo	
<i>Phragmites australis</i>	99
<i>Lythrum salicaria</i>	<1
<i>Cladium mariscus</i>	<1
Especies no características para el tipo	
Especies exóticas	
Especies indicadoras de condiciones de eutrofia	
Observaciones fuera de la zona de muestreo	
Zona somera de la cubeta colonizable por helófitos (%):	100

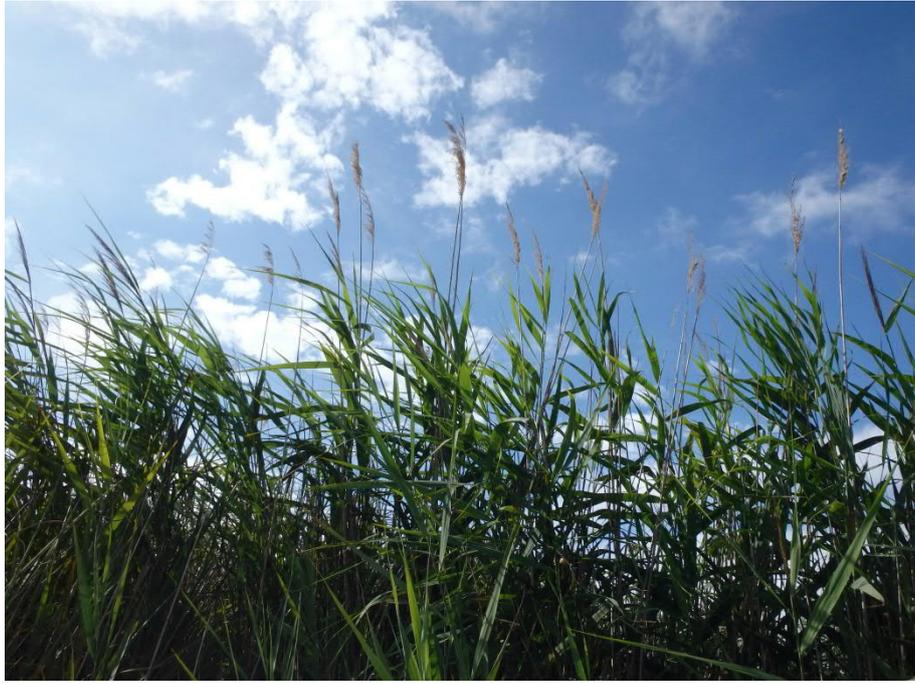
Cinturón de helófitos

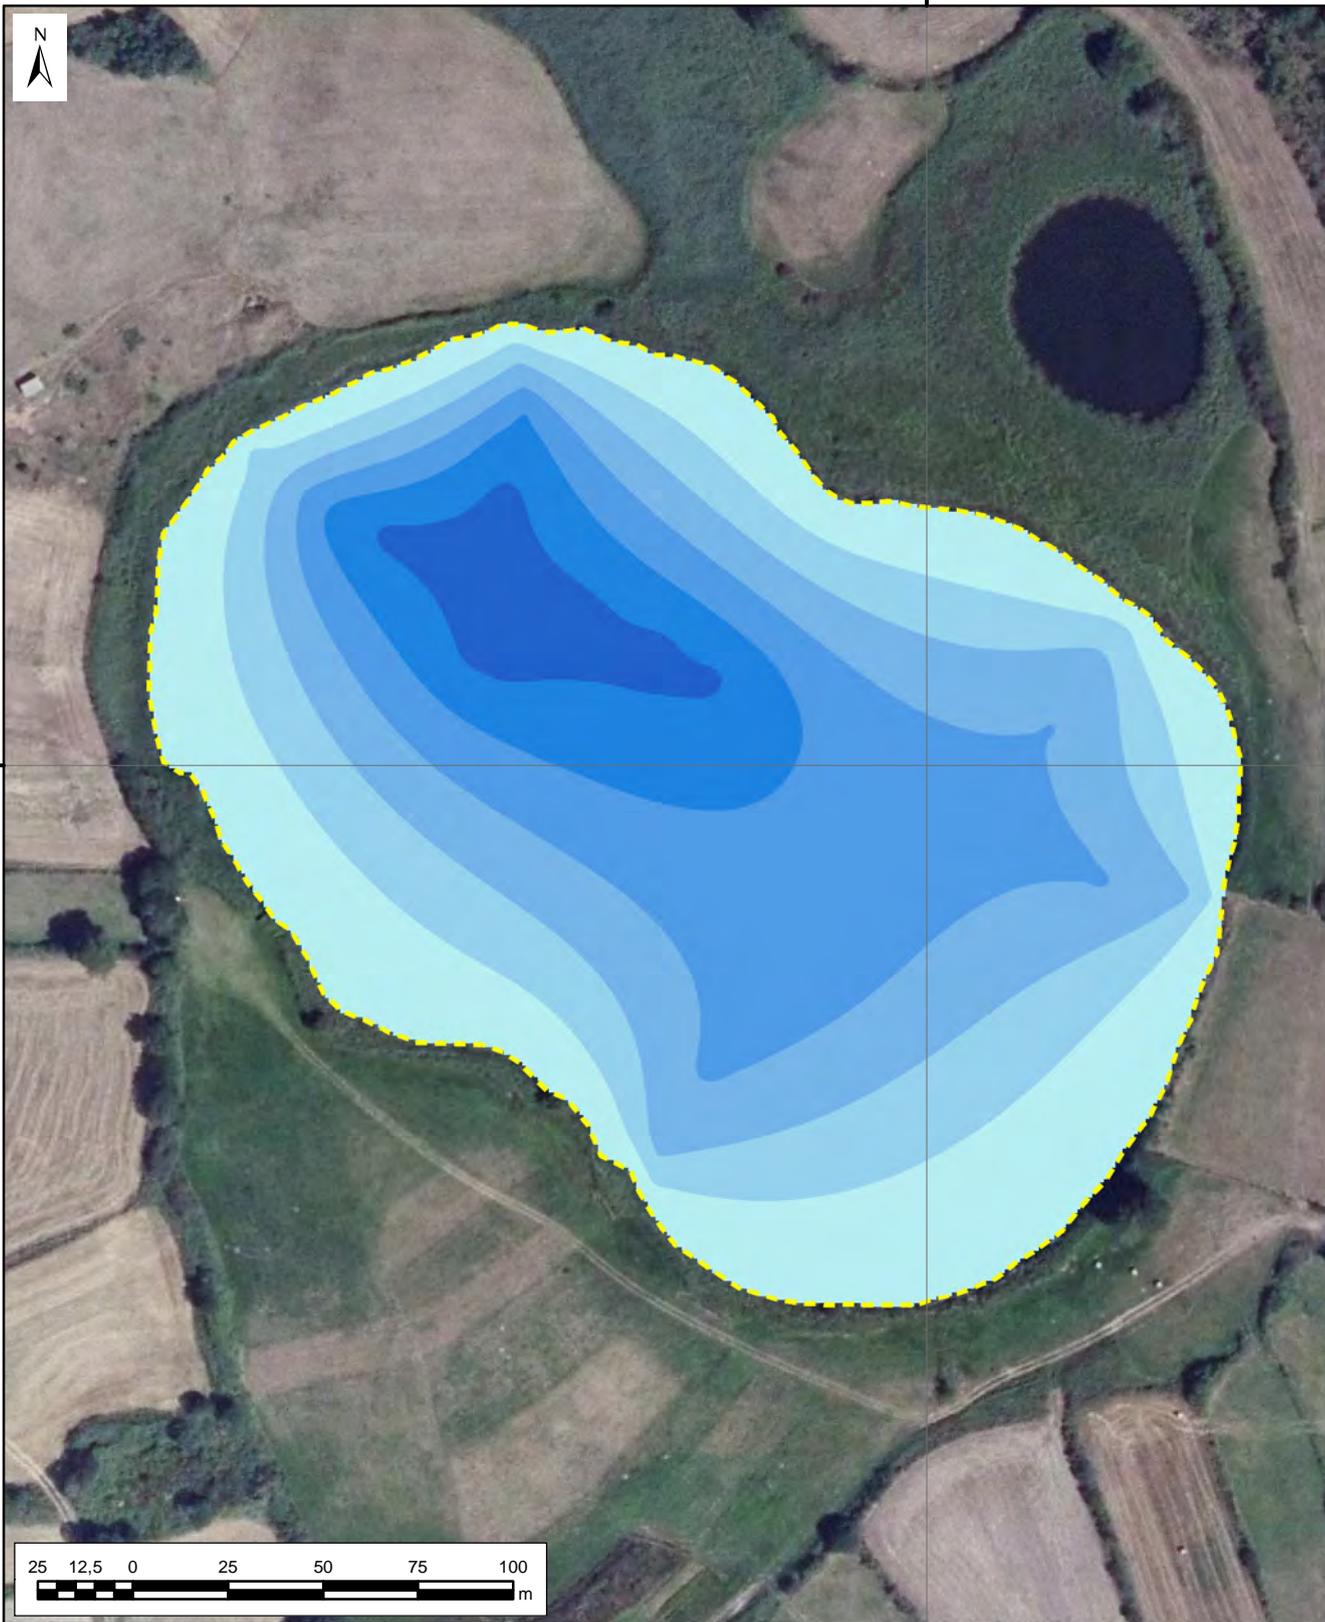
BATIMETRÍA COMPLEJO LAGUNAR GAYANGOS (DE BÁRCENA O DE ANTUZANOS)

DATOS GEOMÉTRICOS					
Profundidad máxima muestreo (m)	Superficie muestreo (ha.)	Volumen muestreo (hm ³)	Profundidad máxima (m)	Superficie máxima (ha.)	Volumen máximo (hm ³)
16,3	4,995	0,343	16,3	5	0,34
