-27- SUBCUENCA DEL RÍO ISUELA

RÍO ISUELA

27. SUBCUENCA DEL RÍO ISUELA

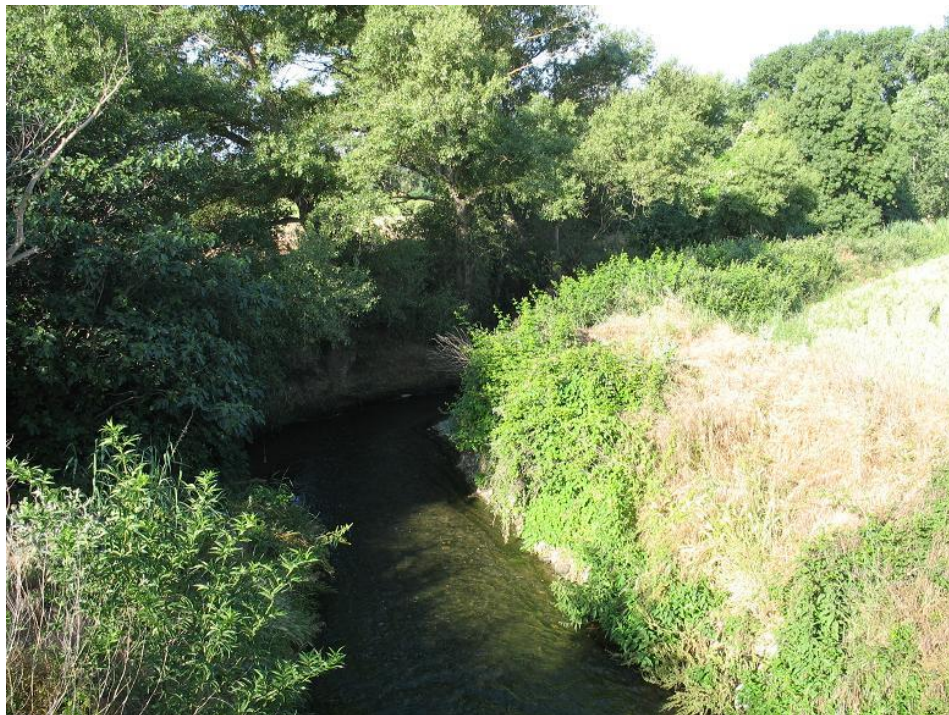
Figura 27-1. Cauce del río Isuela en la localidad de Pompenillo.

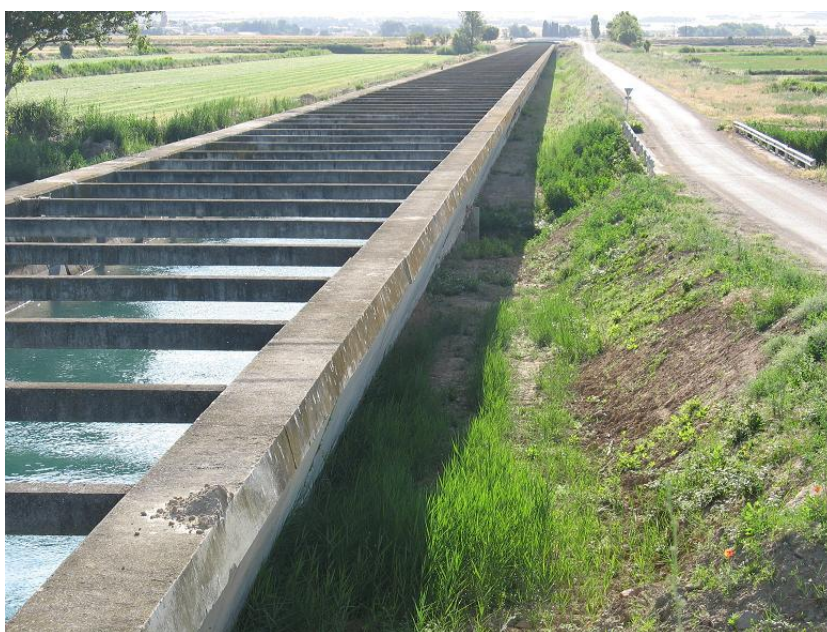
La masa de agua objeto de estudio presenta notables alteraciones en su caudal circulante, tanto sólido como líquido. El pantano de Arguís, de 2,7 hm³ de capacidad, y que almacena las aguas para regadíos de la Hoya de Huesca, es el principal causante de esta alteración. El pantano supone una barrera casi infranqueable para los sedimentos de la cuenca superior, así como una alteración en el régimen de caudales del resto del río. Además, los pequeños afluentes que van hacia el río se encuentran fuertemente alterados debido al paso de infraestructuras y a la abundancia de cultivos en la zona, así como la presencia de balsas de regadío, relacionadas con el paso del canal del Cinca.

Figura 27-4. Canal del Cinca atravesando el cauce del río Isuela.

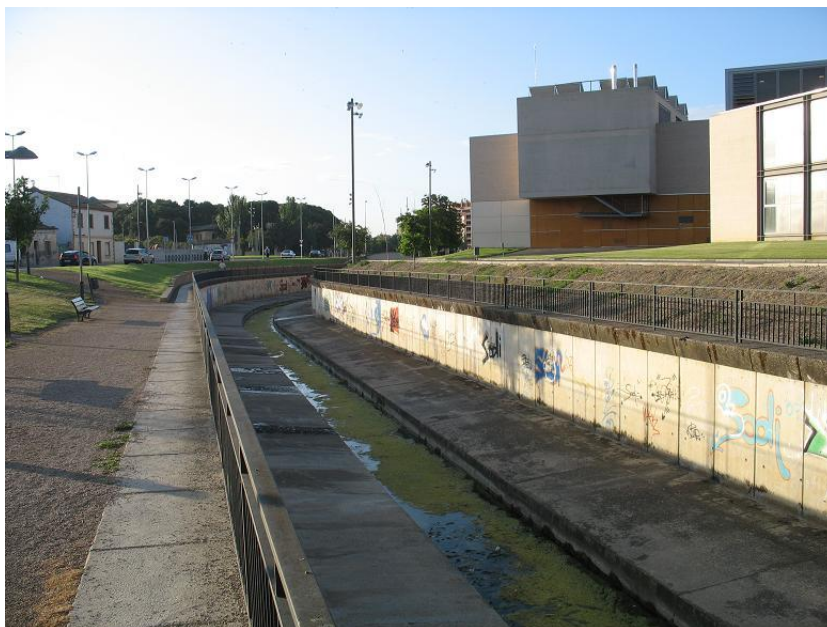
El cauce presenta numerosos impactos, destacando las abundantes actuaciones en los márgenes, en ocasiones tan antiguas que han sido recolonizadas y en otras muy severas, como la canalización total del río a su paso por la ciudad de Huesca.

Figura 27-5. Cauce canalizado del río Isuela en la ciudad de Huesca.
