4.2. Análisis y propuesta de medidas del sector Eje del Ebro II (de Miranda hasta Zaragoza)

4.2.1. MASA 261. Río Tirón desde el río Reláchigo hasta el río Glera.

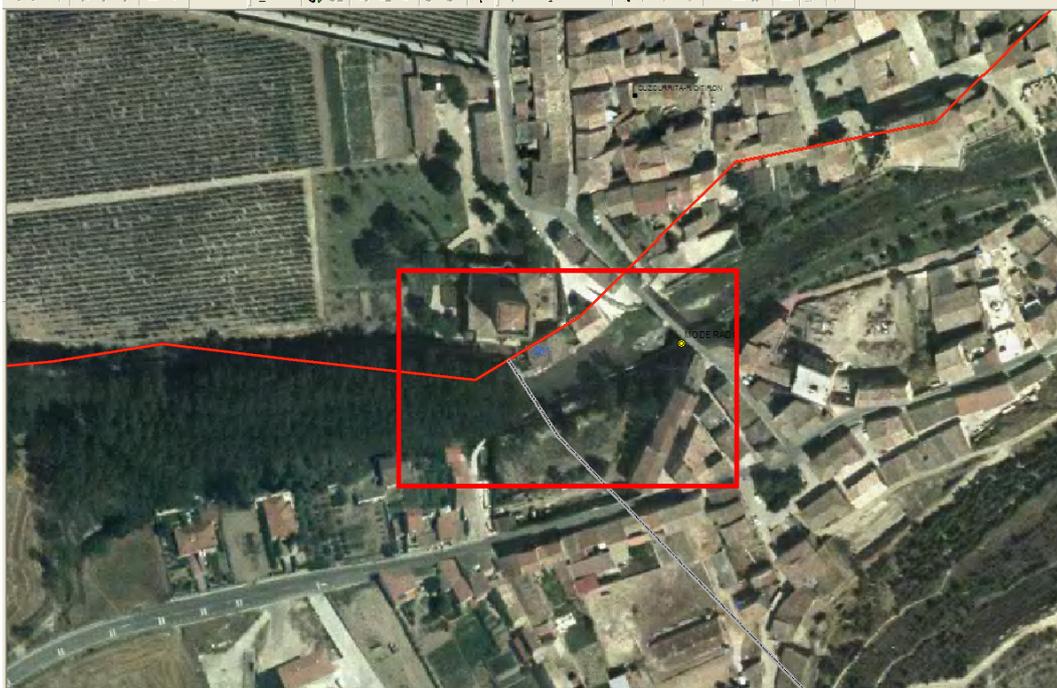
Situación del punto de control (en amarillo) muy cercano aguas abajo a la desembocadura del canal de la Margen Izquierda del Río Najerilla (en gris).

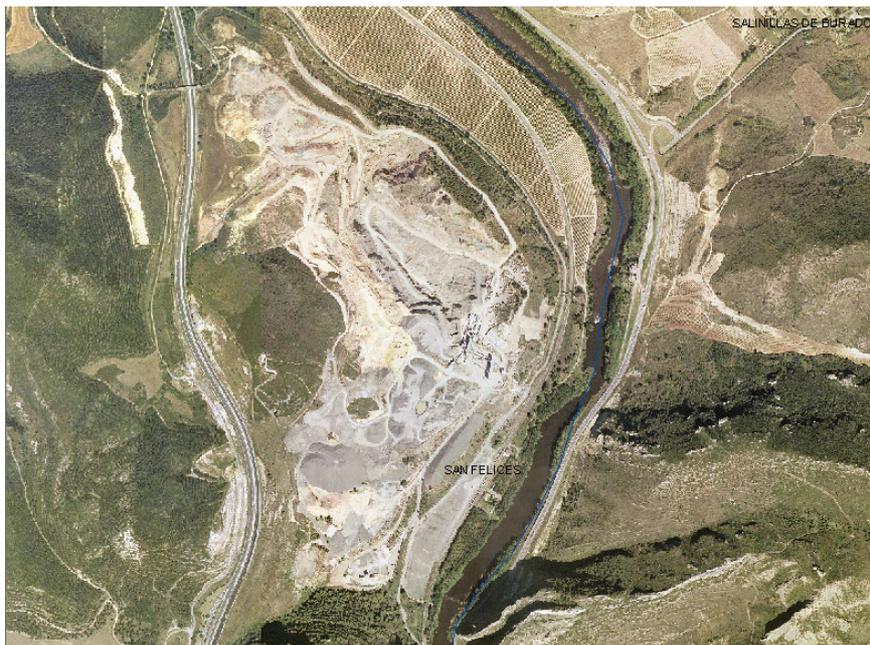
Área de extracción cercana a la población de San Felices.

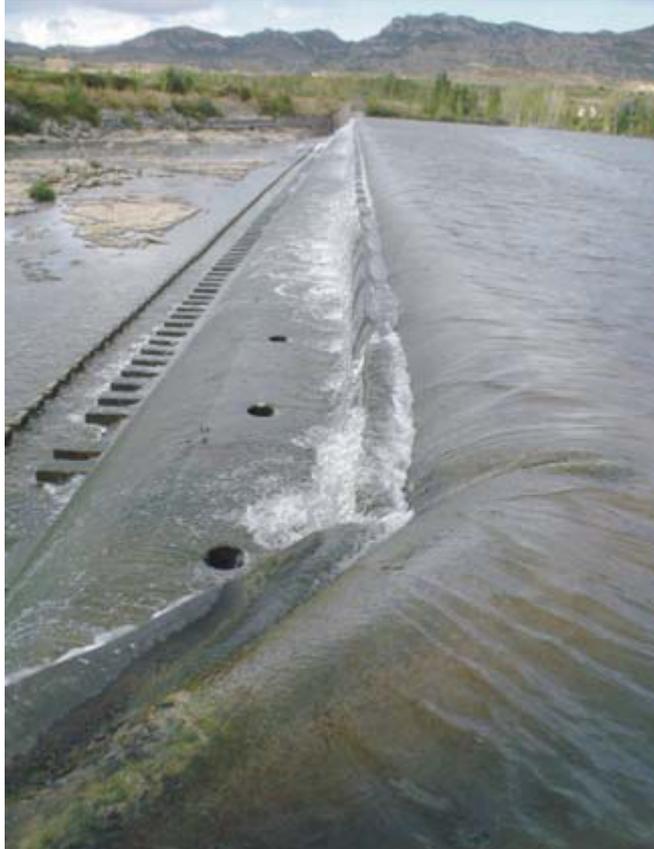
Azud de la central hidroeléctrica de Suso. Dispone de un sistema de compuertas móviles, constituido por una membrana tubular de caucho colocada a través del río para elevar el nivel del agua.

Se encuentra la central hidroeléctrica de Suso en la masa de agua, que presenta la singularidad de tratarse de una presa móvil, que funciona mediante un sistema de compuertas inflables de goma, y es la de mayor longitud realizada en Europa de estas características. La altura de la presa puede alcanzar hasta 1.6 m.

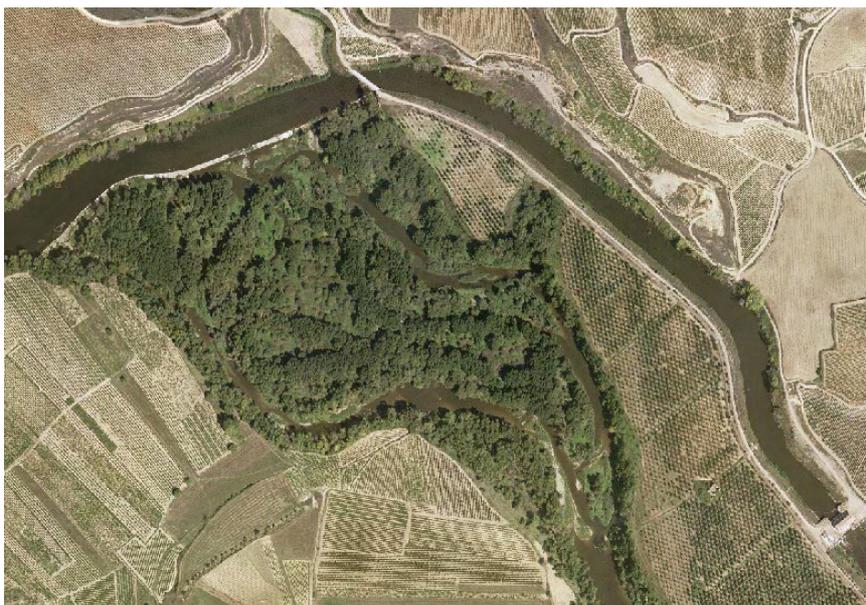
Azud de derivación de la central de Labastida.

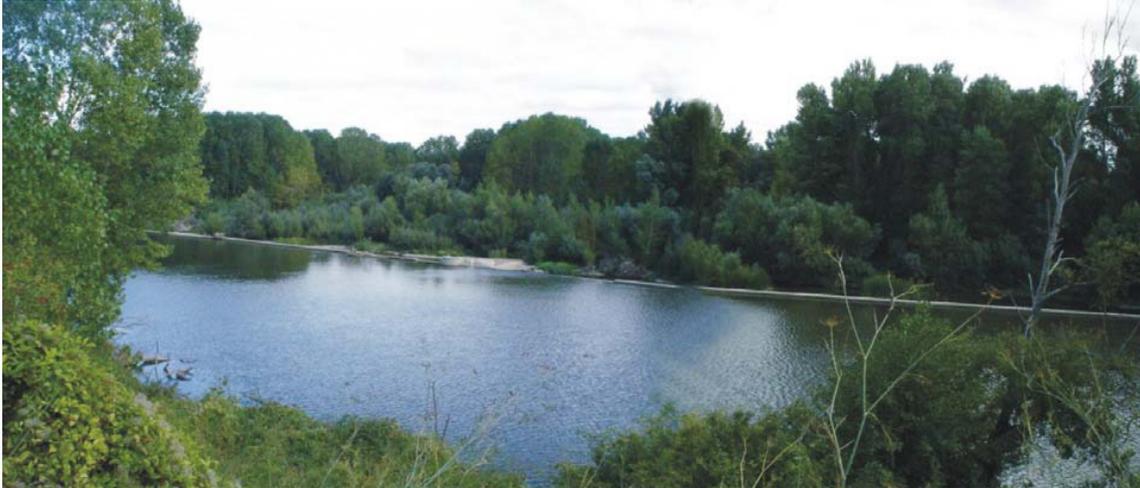
Azud de la central hidroeléctrica Labastida.

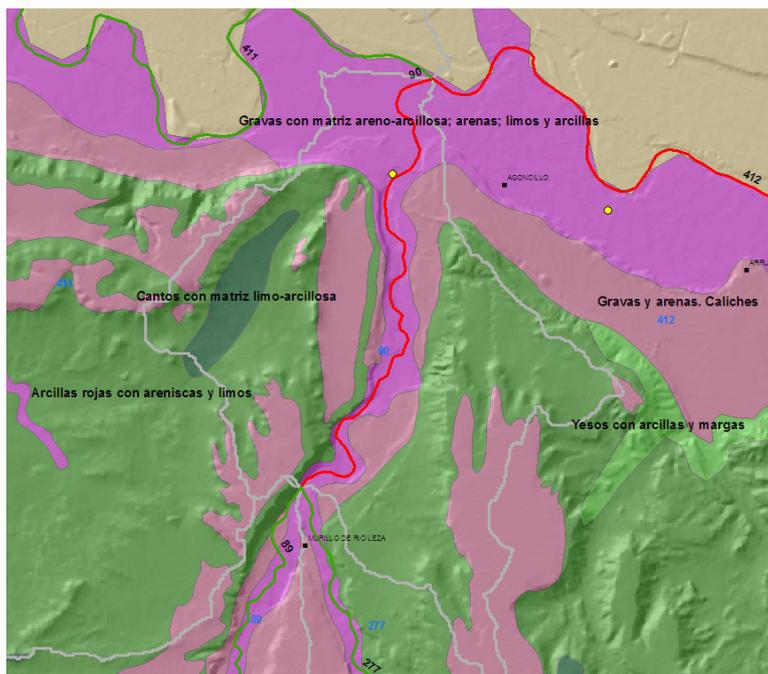
Afloramiento de Yesos con arcillas y margas en el área de influencia contigua a la de la masa de agua en estudio.

En el área de influencia de la masa 412, contigua a la de la masa en estudio, afloran yesos con arcillas y margas, que posiblemente continúen subterráneamente por el área de influencia del río Leza. Esto puede darle una conductividad natural elevada a la masa de agua.

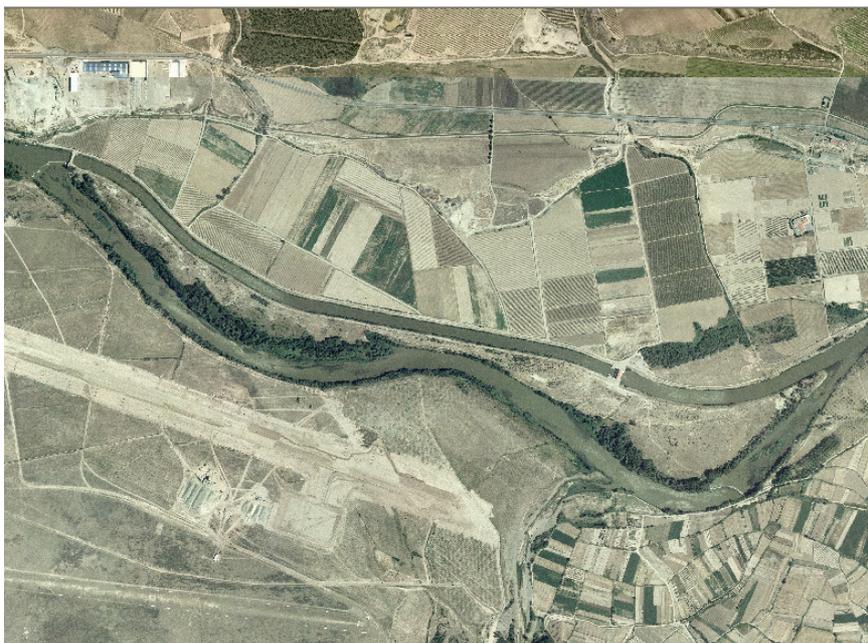
Derivación de la central de Viana III.

Hay dos centrales hidroeléctricas en derivación en la masa de agua (Viana III y Mendavia), en las siguientes imágenes se muestran los tramos afectados por estas obras. En la primera imagen puede observarse la central hidroeléctrica Viana III y su canal de derivación que se encuentra entre esta masa de agua y la anterior. Estos canales de derivación tienen muy poca longitud y se considera que los caudales extraídos son retornados íntegramente.

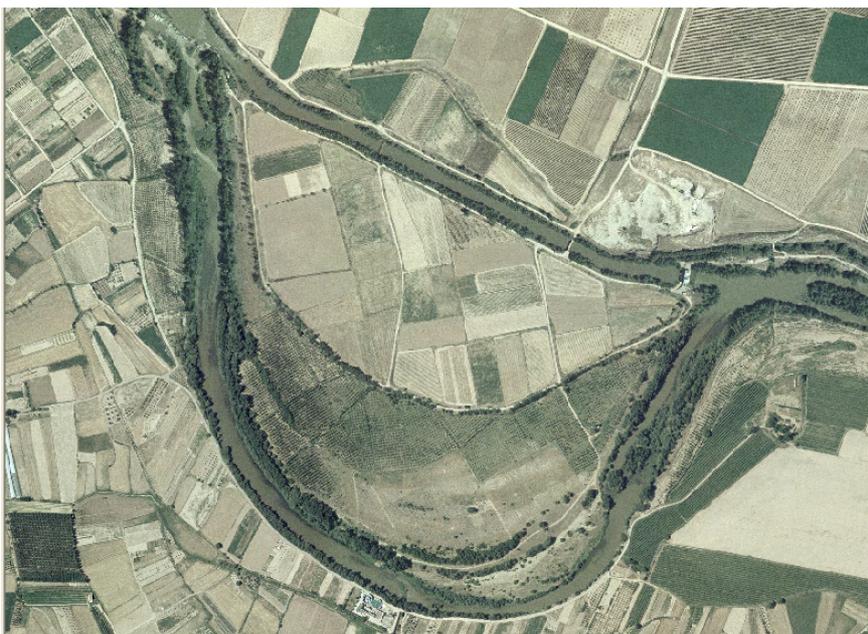
Derivación de la central de Mendavia.

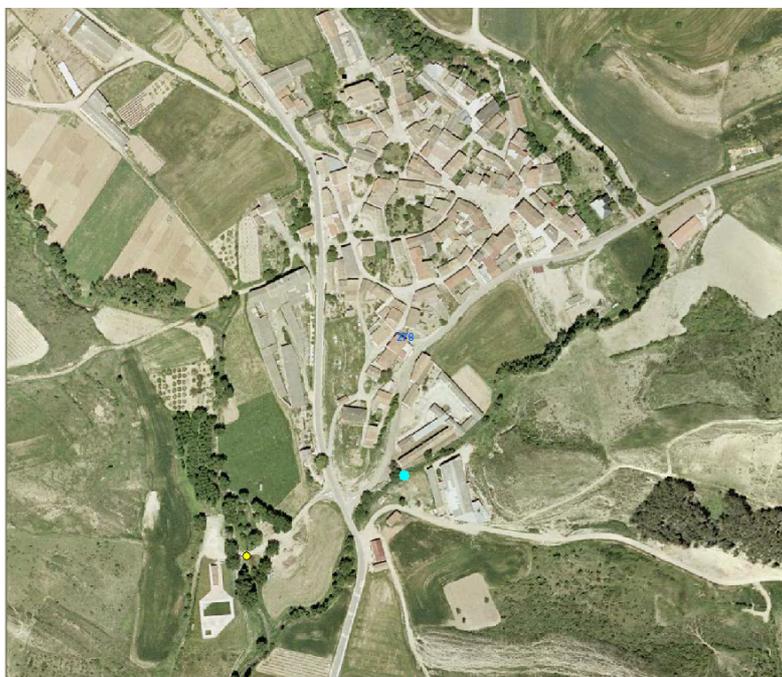
Vertido industrial (en azul) situado muy cerca de la estación de control (en amarillo) de Espronceda.

Se encuentran registrados tres vertidos urbanos o asimilables a urbanos y un vertido industrial, dedicado al torneado de madera y situado justo al lado de la estación de control 1036, en la localidad de Espronceda.

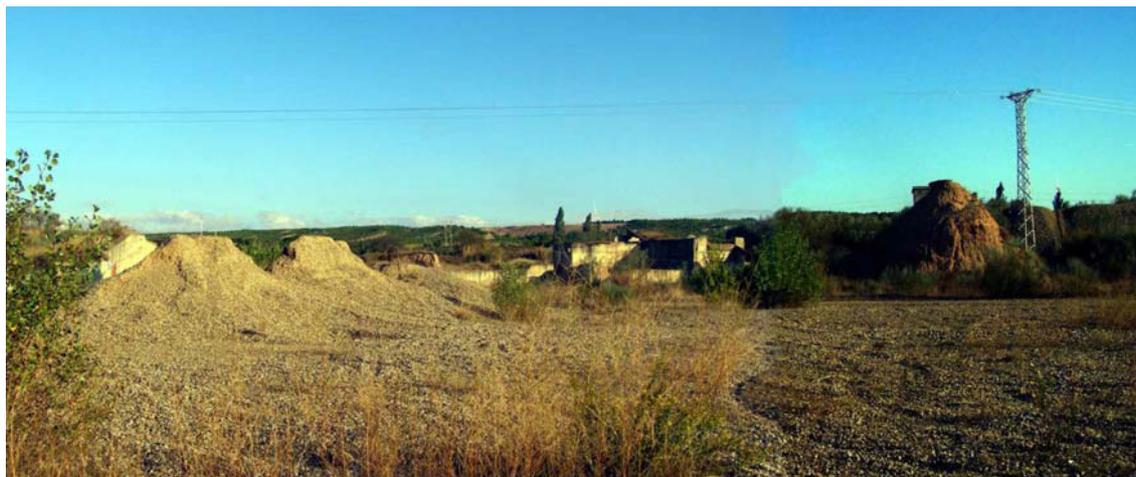
Gravera abandonada hace 15-20 años en Lodosa.

Aunque antiguamente la extracción de áridos era muy importante en esta zona del Ebro en la actualidad esta actividad ha disminuido mucho y se considera que la presión no es significativa.

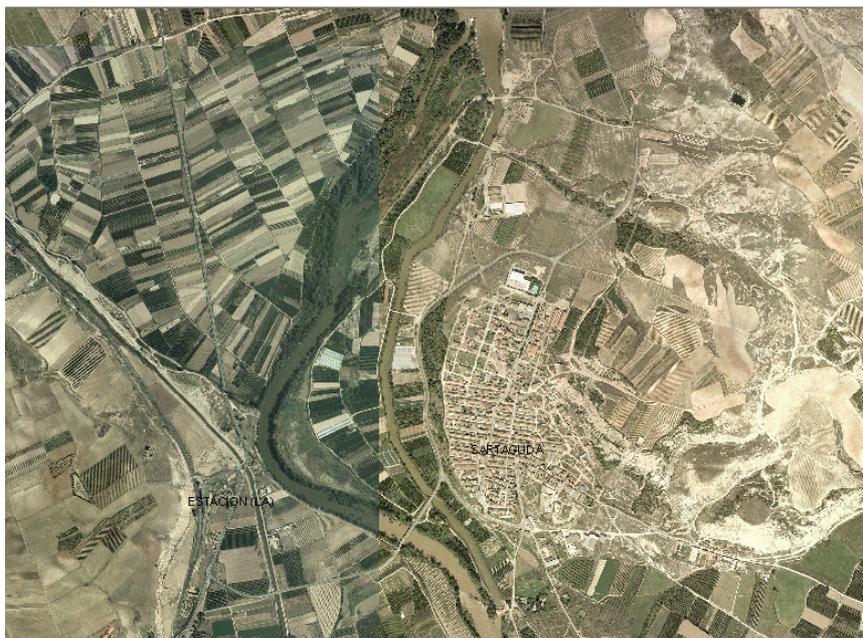
Tramo afectado por la derivación a la central hidroeléctrica de Sartaguda.

Una afección importante del régimen hidrológico del río Ebro es la producida por las derivaciones de las centrales hidroeléctricas de Alcanadre, Alcanadre II, Sartaguda y Noria Bombas. Algunas de ellas son centrales fluyentes y podrían provocar afecciones limitadas al entorno del azud, especialmente aguas abajo del mismo. En otros casos el agua derivada transcurre por cauces paralelos al río durante tramos de varios kilómetros.

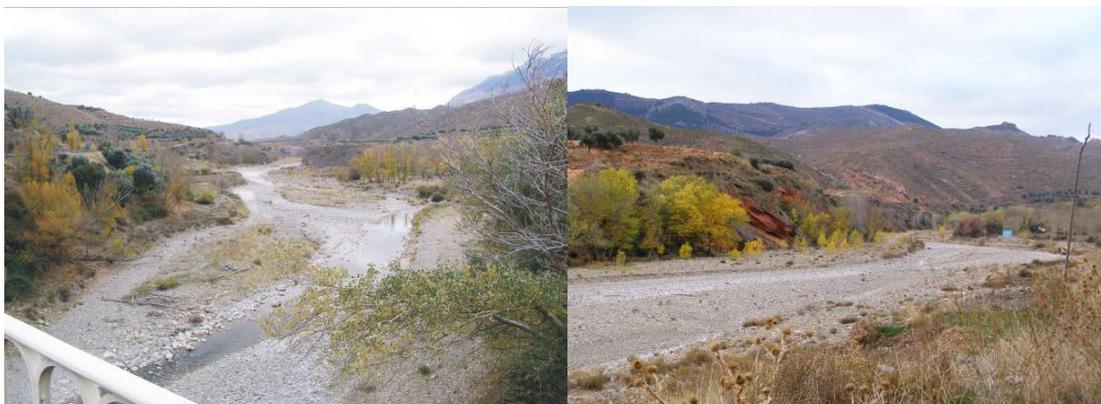
Vista del río Cidacos aguas abajo del puente de la carretera Arnedillo - Arnedo, donde se observa el ensanchamiento del valle de inundación e infiltración del río en el aluvial

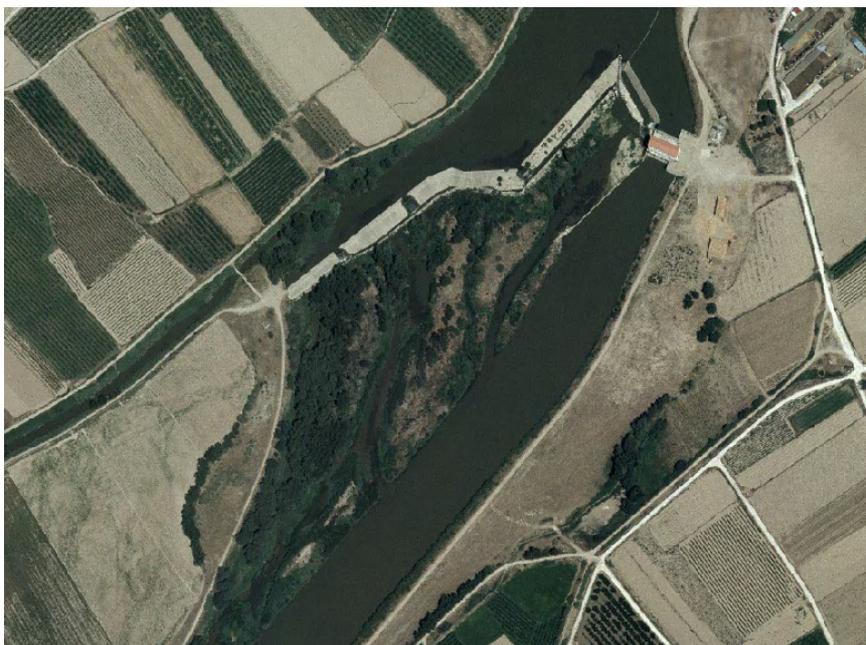
C.H. de Machín.

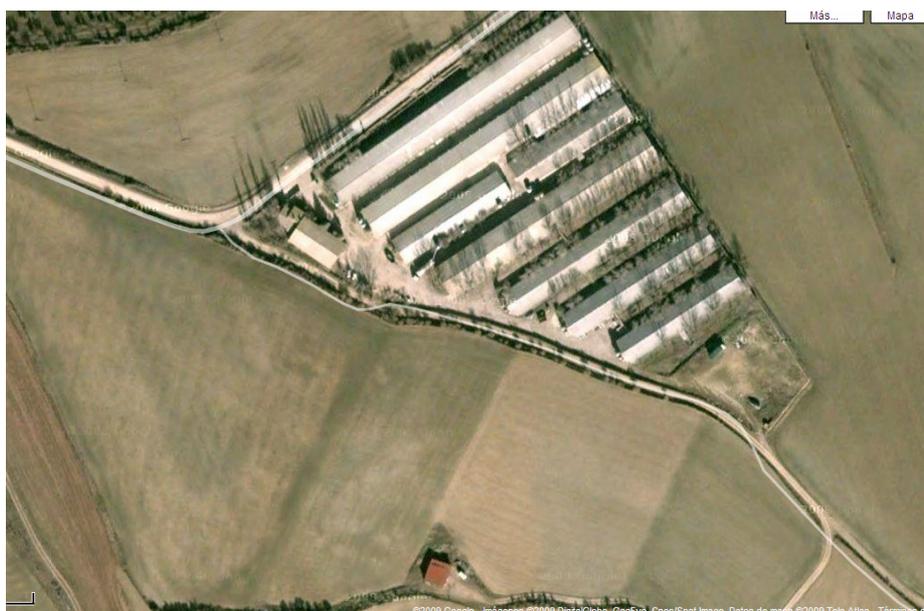
Detalle de las naves construidas en las cercanías del punto de control

Se trata de una masa en muy buen estado en la que el elevado valor de nitratos podría tratarse de un problema puntual asociado a las explotaciones ganaderas cercana. En los informes CEMAS se menciona que "en las proximidades del punto de control suele pastar ganado vacuno en un recinto vallado".

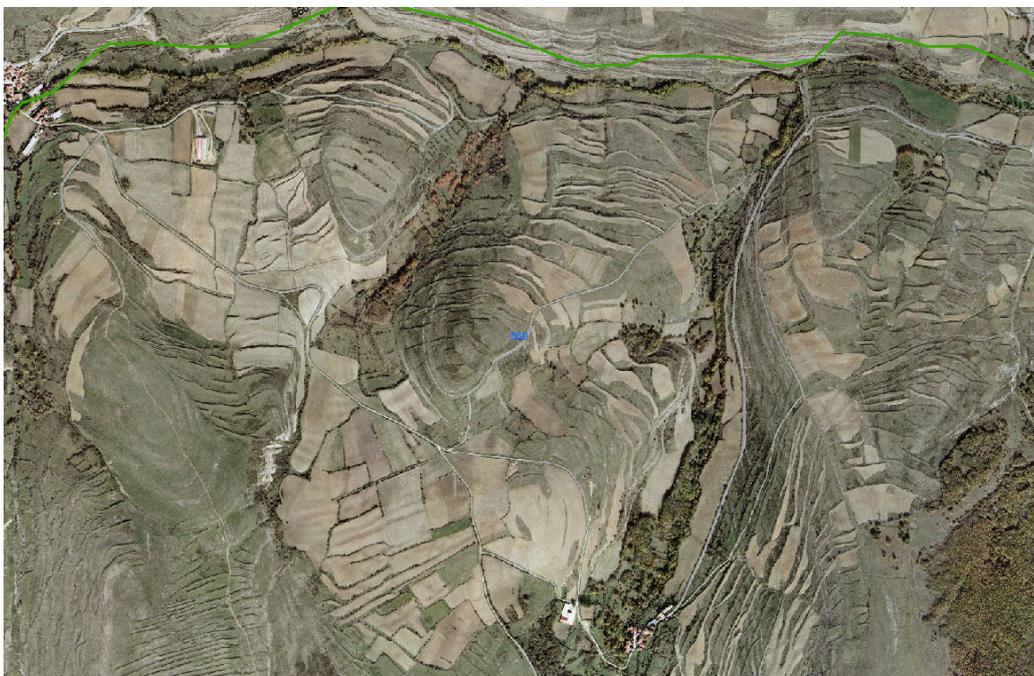
Terrazas de cultivo en la cabecera del río Linares.

Desde ortofotografía, se aprecia que la zona de cabecera del río Linares está muy aprovechada para cultivos excavando terrazas por toda la zona y que se sigue observando en las proximidades de la estación de control.

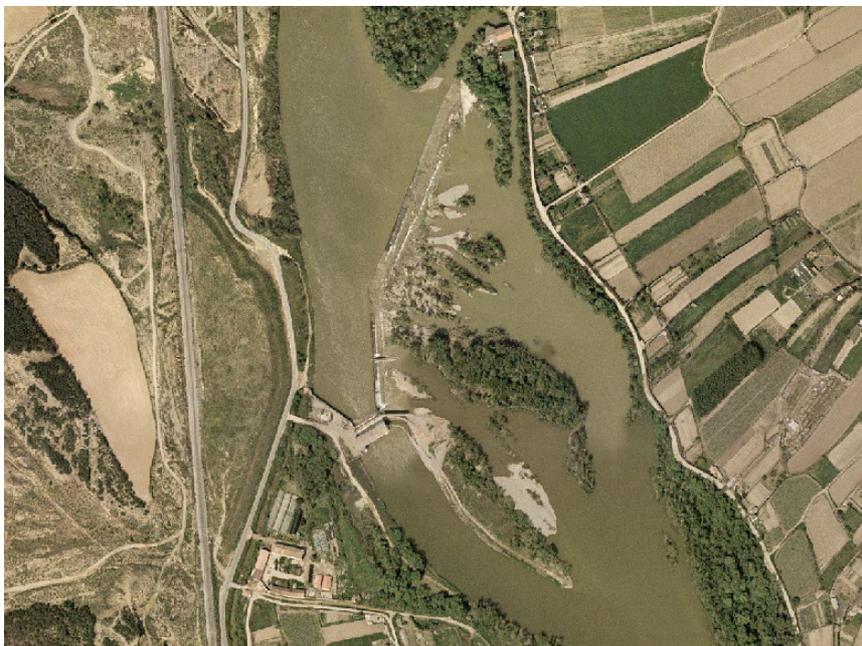
Minicentrales sobre el Ebro.

Se encuentran dos centrales hidroeléctricas en esta masa de agua, una de ellas, la de El Molinar, está fuera de servicio después de la avenida de 2003. Ambas se muestran en la siguiente imagen.

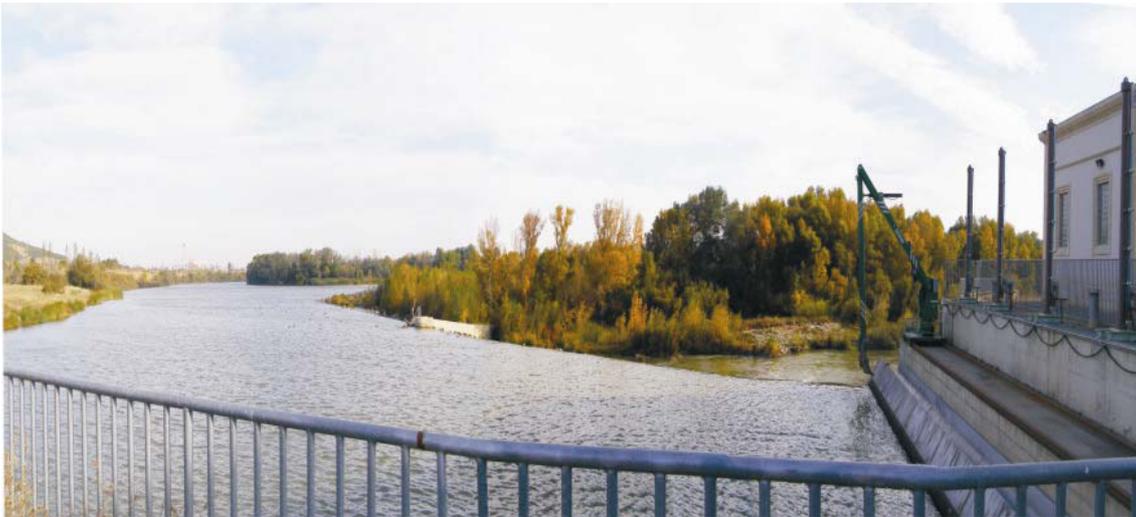
Central hidroeléctrica de Tudela y acequia de la comunidad de regantes de Arquetas, Lodares y Mosquera.

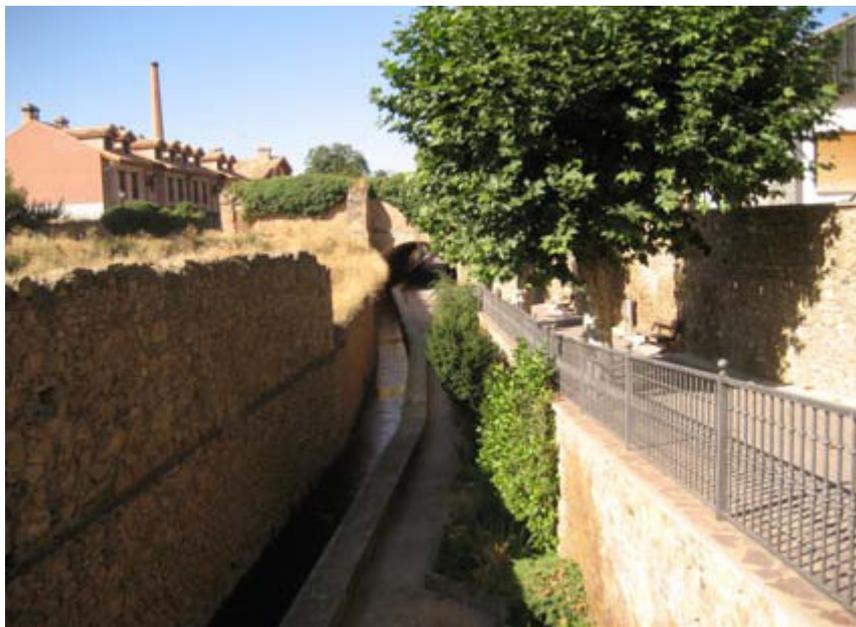
Río Val a su paso por Ágreda.

Se produce una constricción del cauce aguas arriba de Ágreda y a su paso por esta ciudad, que es asimilable a una acequia.

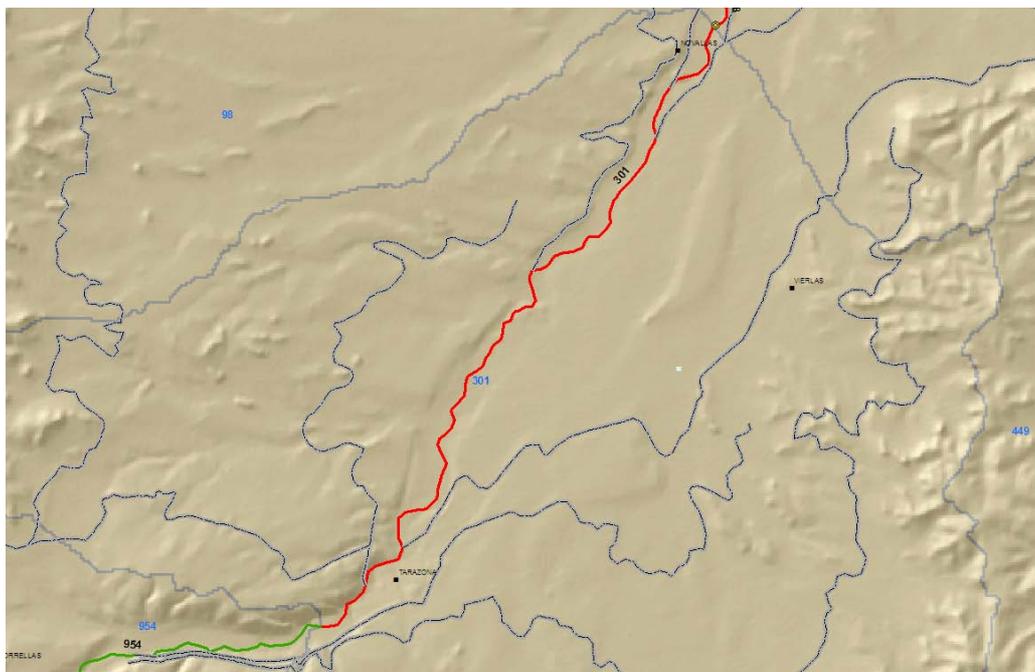
Acequias derivadas de la masa de agua.

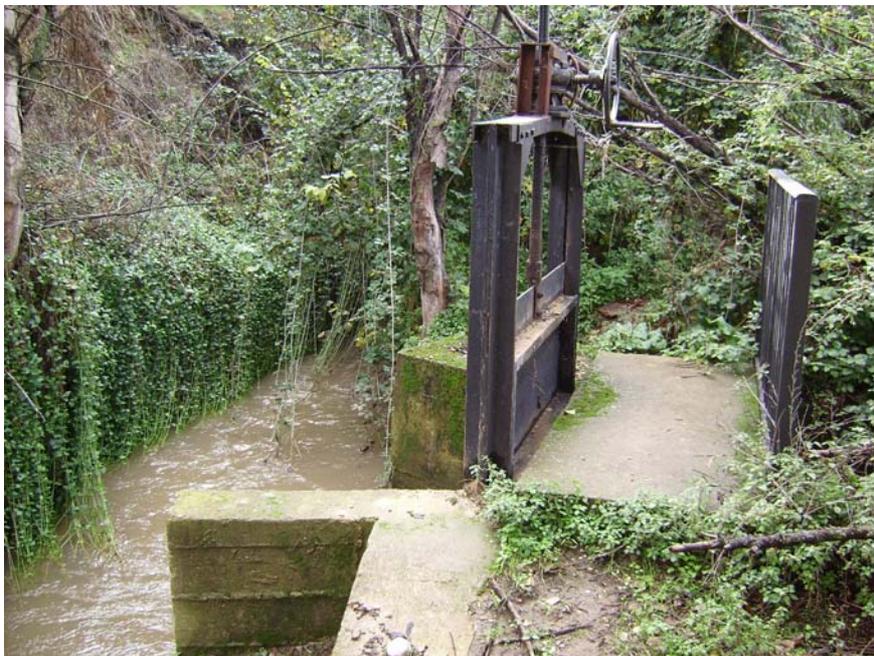
Azud muy próximo a la estación de control.

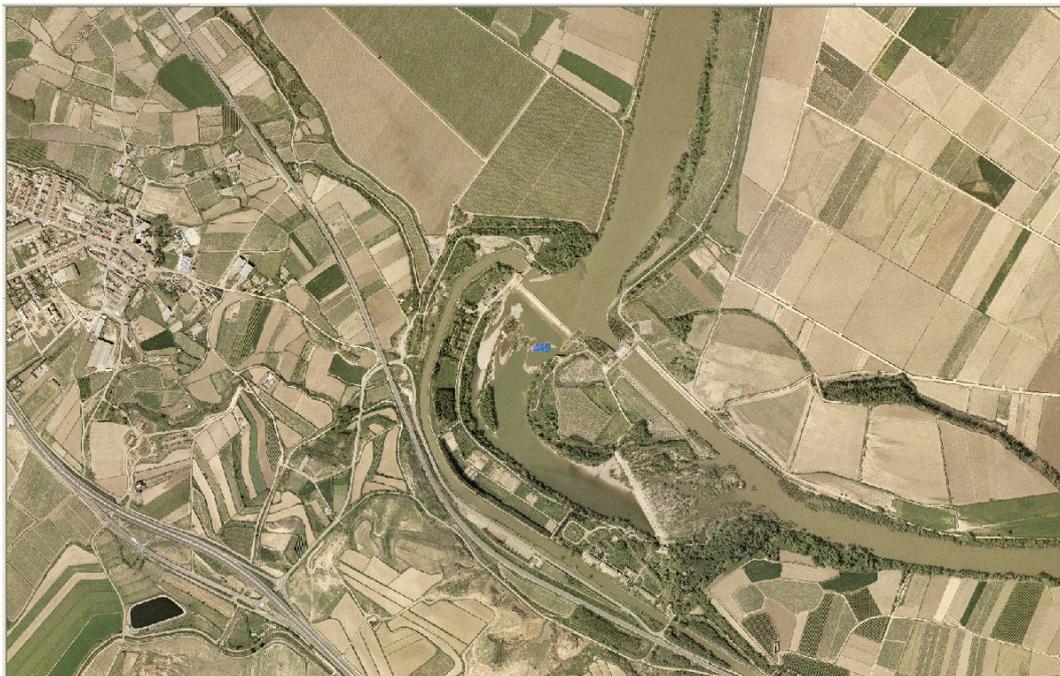
Vista desde ortofotografía de la presa de Pignatelli, donde empieza el canal de Aragón. En la margen derecha se encuentra la central hidroeléctrica de Berbel

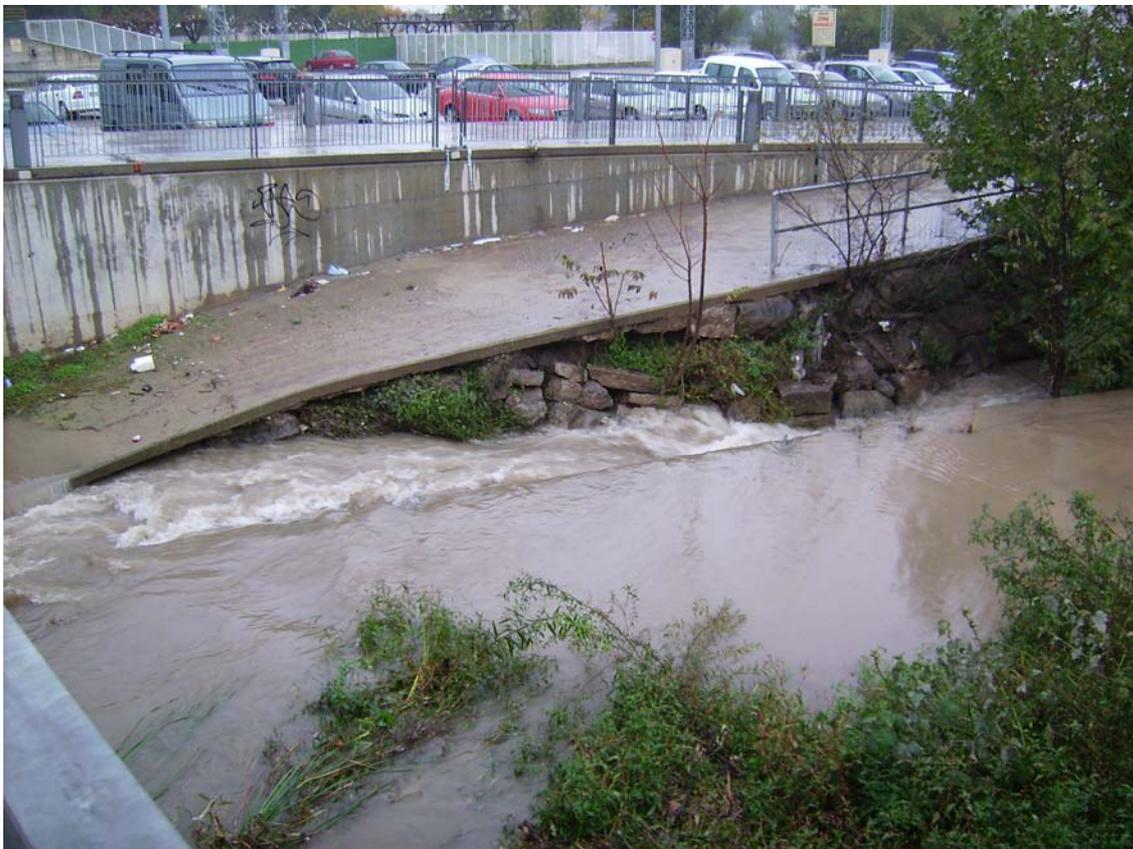
Protección en Tudela

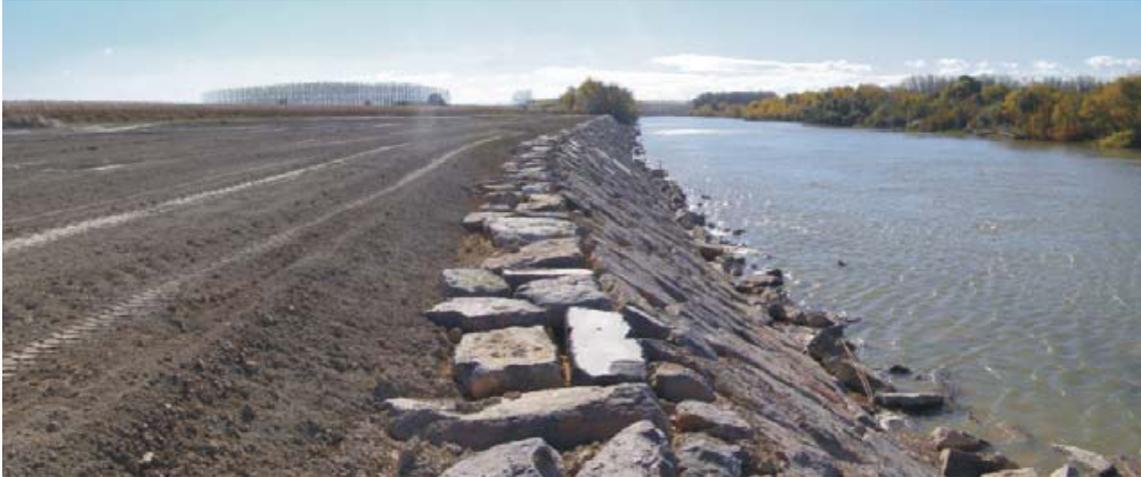
Escollera de refuerzo de protección de la mota que protege a Remolinos, sobre la margen izquierda del río en el término de Boquiñeni (paraje el Cargadero)

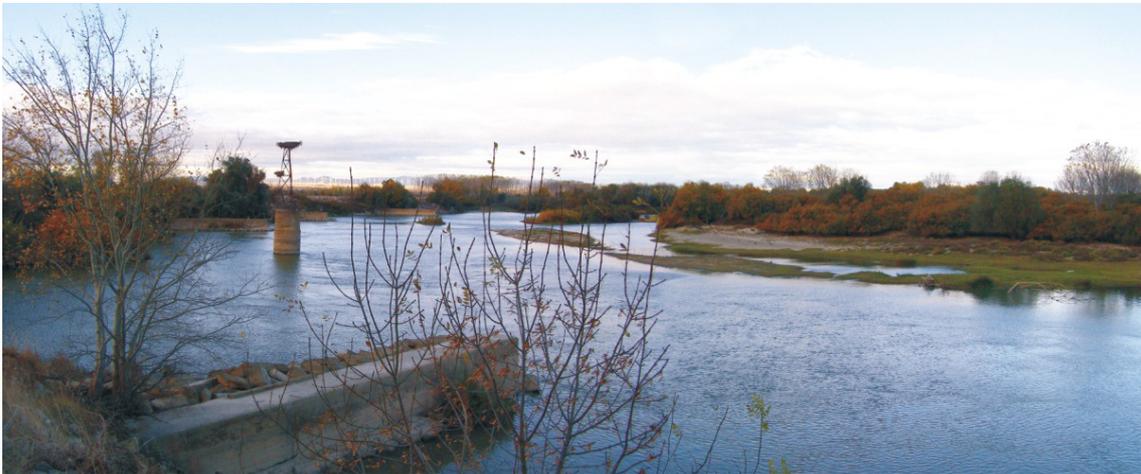
Río Ebro desde Alcalá de Ebro. El río se ha desplazado hacia esta localidad y por ello se han instalado espigones y escolleras de protección. Actualmente se está planteando la posibilidad de hacer canales de aguas altas para mejorar la protección en este tipo de puntos.
