4.1. Análisis y propuesta de medidas del sector Eje del Ebro I (hasta Miranda)

4.1.1. MASA 841. Río Híjar desde su nacimiento hasta su desembocadura en el Ebro.

4.1.2. MASA 228. Río Ebro desde el río Oca hasta el río Nela y la central de Trespaderne en la cola del embalse de Cillaperlata.

4.1.3. MASA 239. Río Oroncillo (o Grillera) desde el río Vallarta hasta su desembocadura en el Ebro.

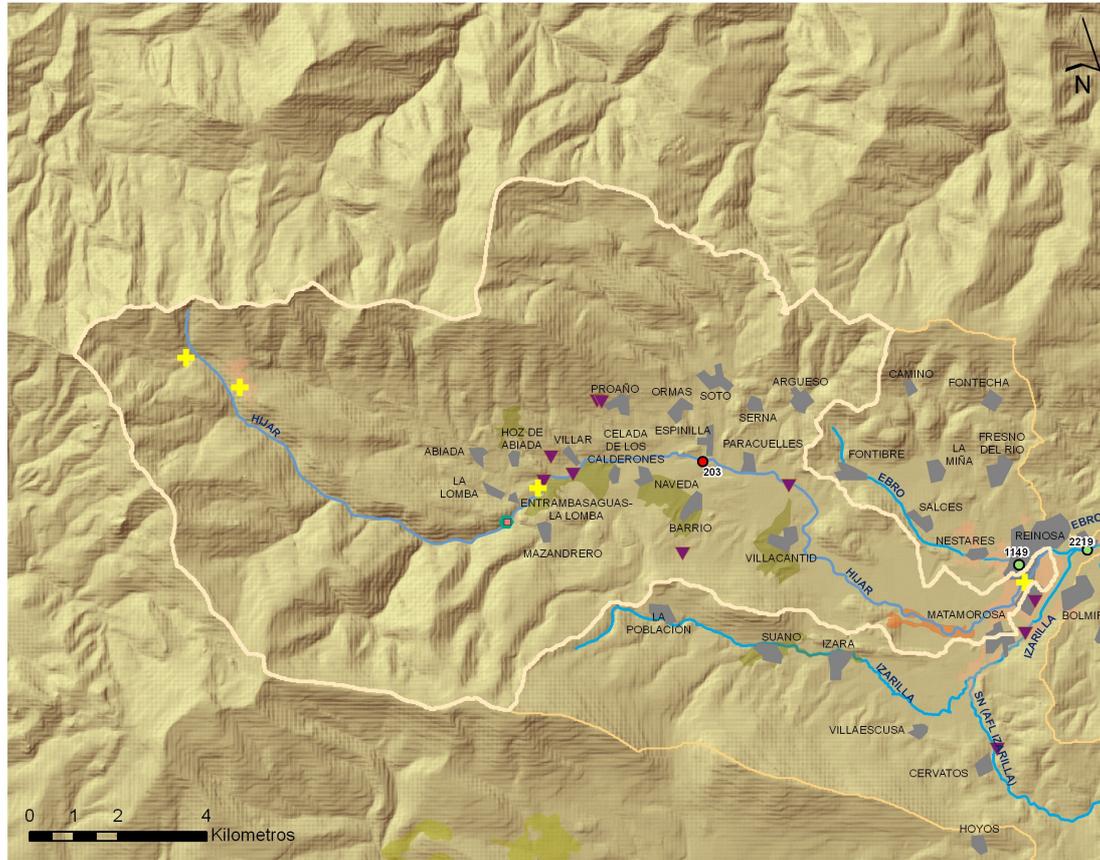
Cod: 841

Río Híjar desde su nacimiento hasta su desembocadura en el Ebro.

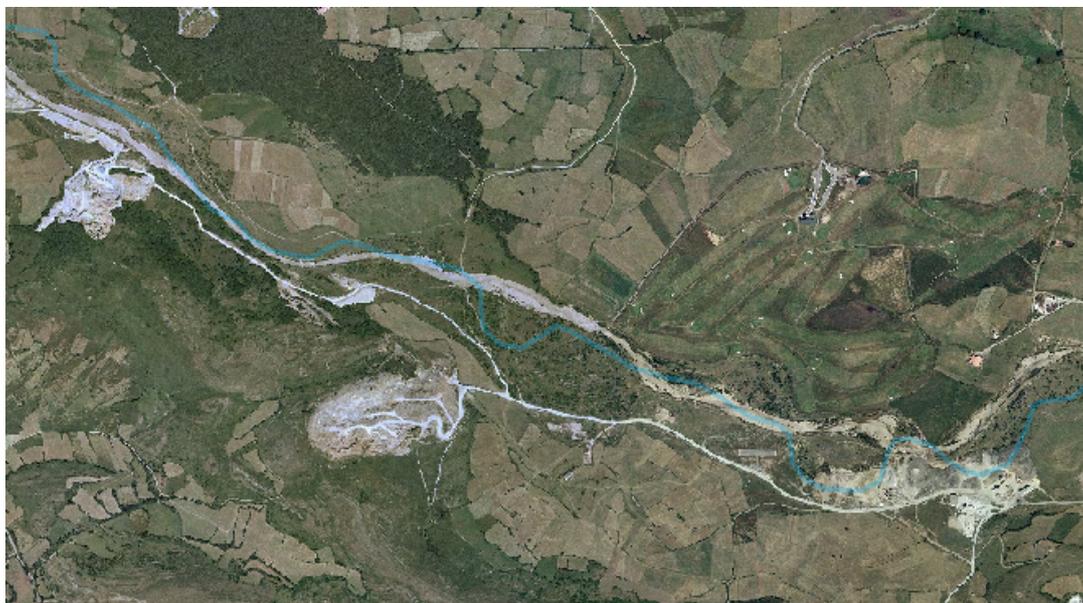
Extracciones mineras aguas arriba de Reinosa.

Se localizan en la desembocadura de la masa diversas extracciones mineras en la margen izquierda.

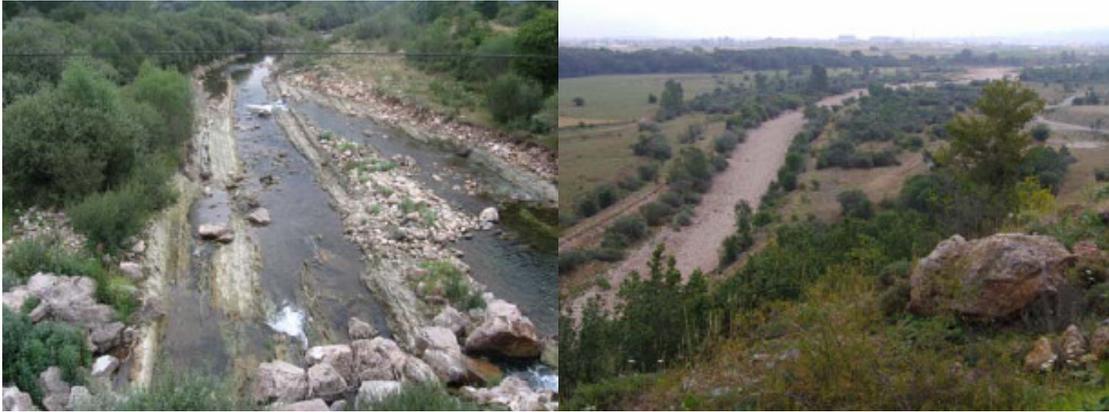
Imágenes del Híjar aguas arriba y aguas abajo de Espinilla. La diferencia de caudal se debe principalmente a la infiltración del agua hacia el manantial de Fontibre.

Se produce una infiltración del agua hacia el manantial de Fontibre a partir de Espinilla, disminuyendo progresivamente su caudal hasta que el río se seca.

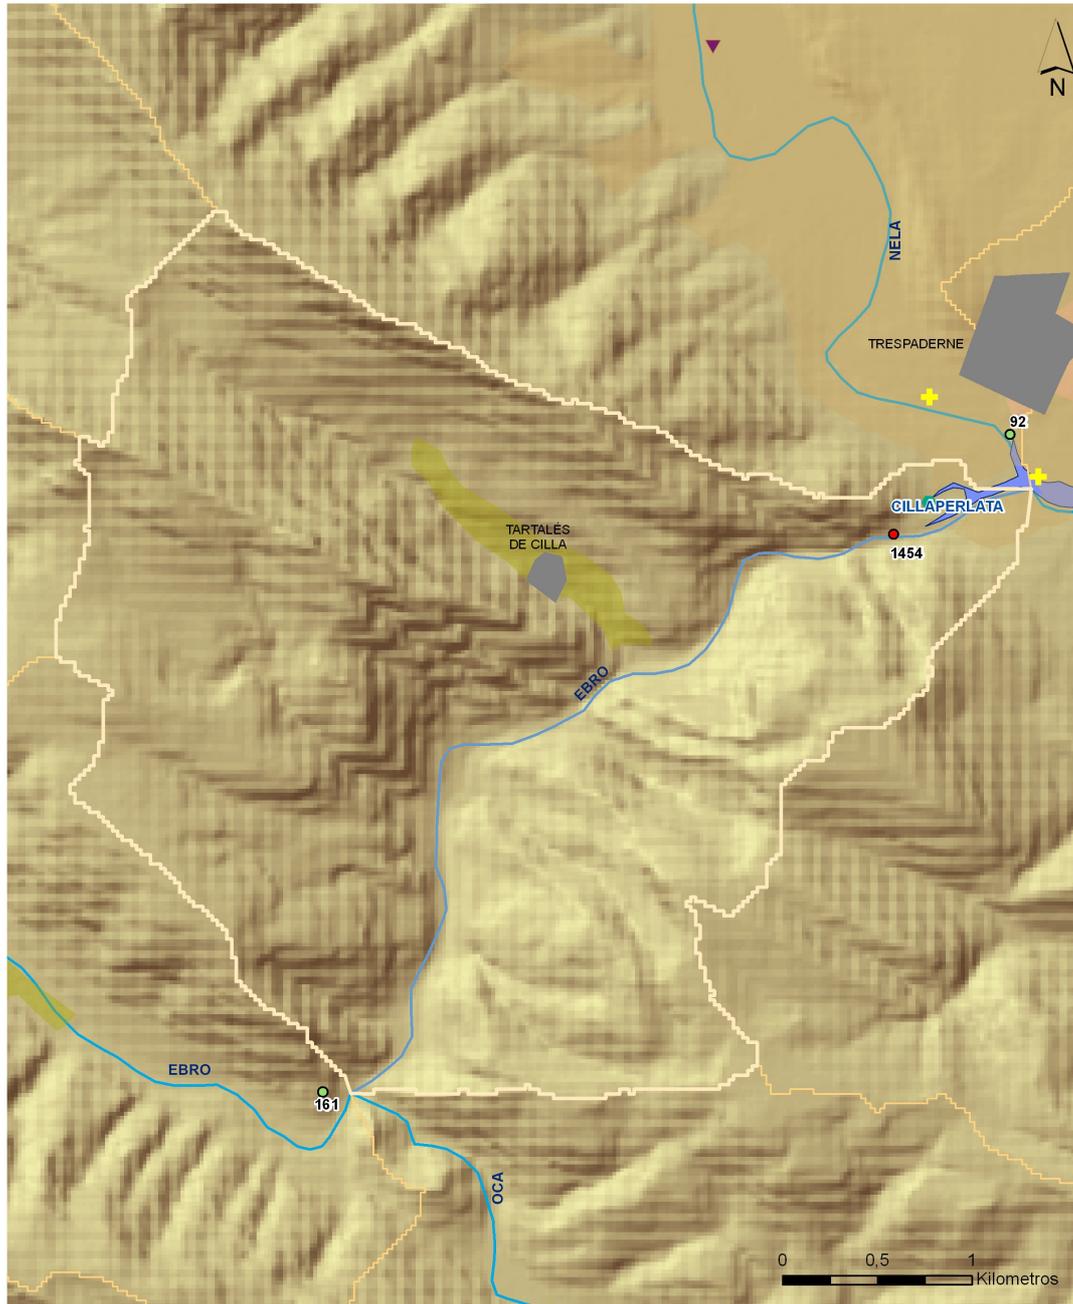
Cod: 228

Río Ebro desde el río Oca hasta el río Nela y la central de Trespaderne en la cola del embalse de Cillaperlata.

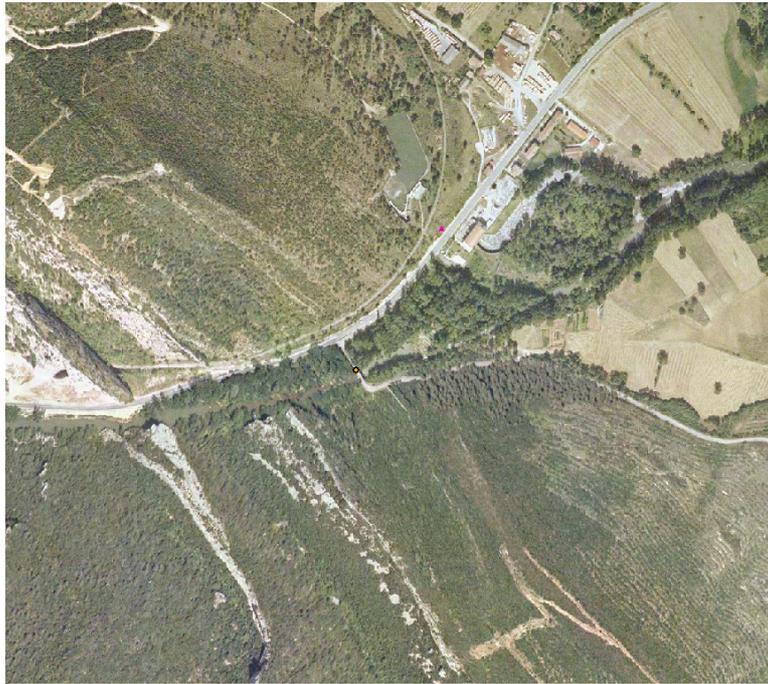
Situación del punto de control en las proximidades de la central eléctrica.

El punto de control se encuentra situado muy cerca del desagüe de retorno del canal de la central hidroeléctrica.

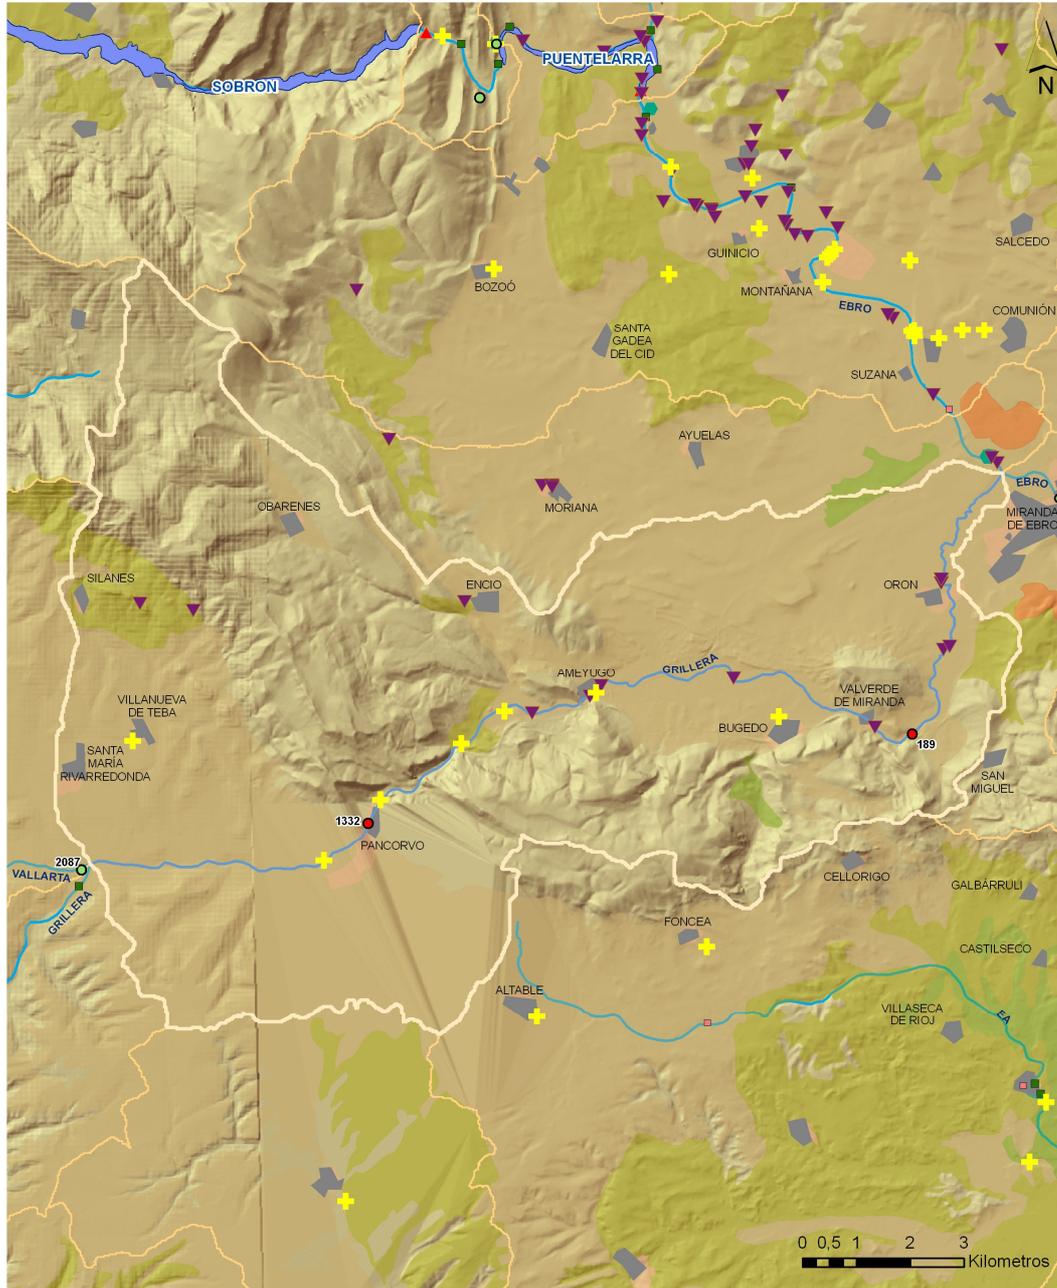
Cod: 239

Río Oroncillo (o Grillera) desde el río Vallarta hasta su desembocadura en el Ebro.

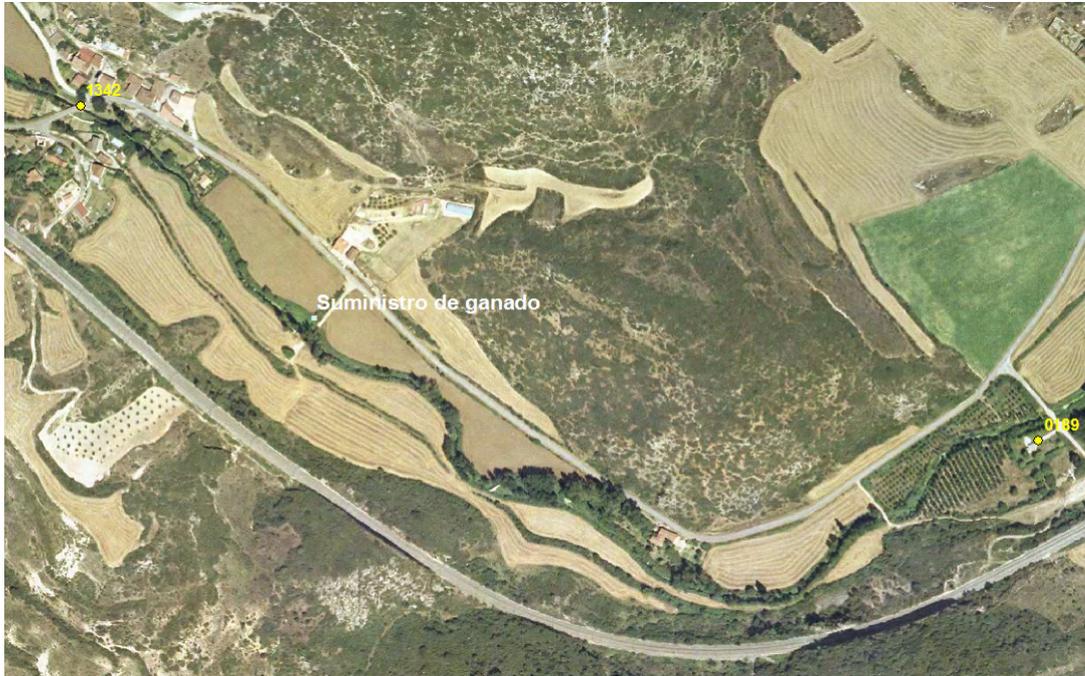
Concesión de extracción para suministro a ganado situada entre los dos puntos de control.

Una de las concesiones, situada entre los dos puntos de control (estaciones 1342 y 198) es para suministro a ganado, tal y como se muestra en la siguiente imagen. Entre estos dos puntos de control existe un aumento significativo del valor de la concentración de aguas arriba a aguas abajo

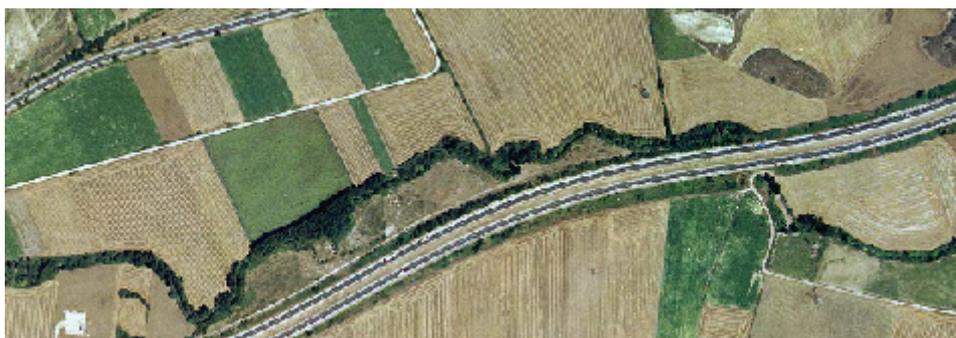
Río Oroncillo aguas abajo de Ameyugo. El río circula en paralelo a las vías del tren, llegando a cruzarse en algún punto en el que las vías se encuentran en un viaducto.

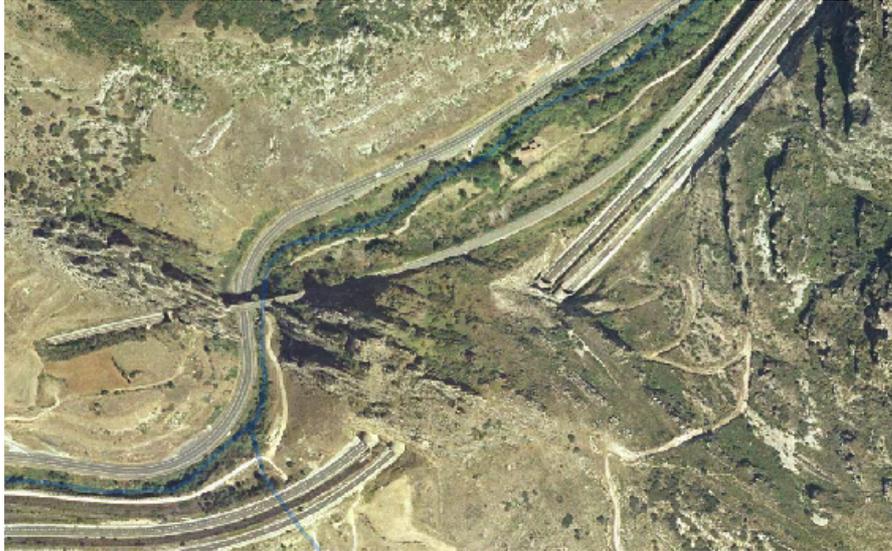
Aguas abajo de Pancorbo la masa se encuentra entre la A1 y la N1.

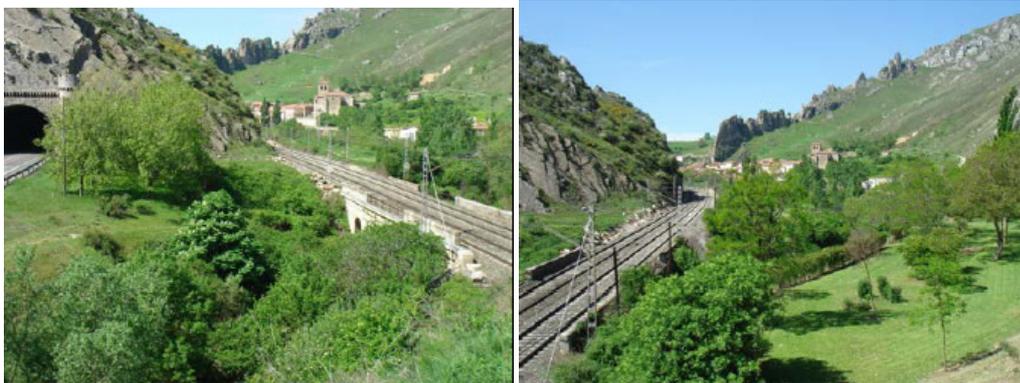
Vías de comunicación sobre río Oroncillo

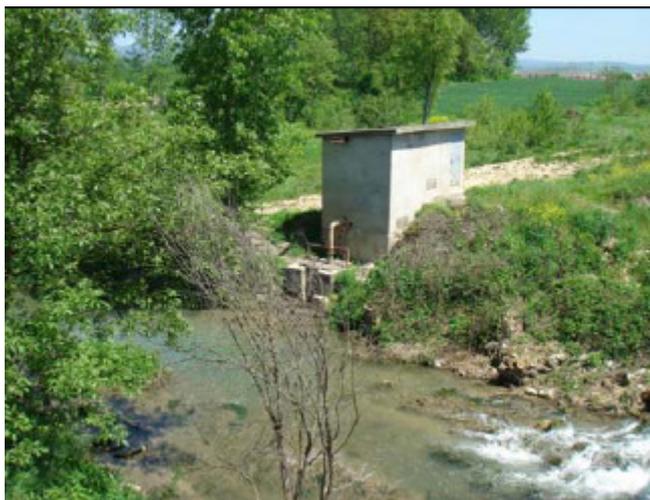
Riegos en Orón

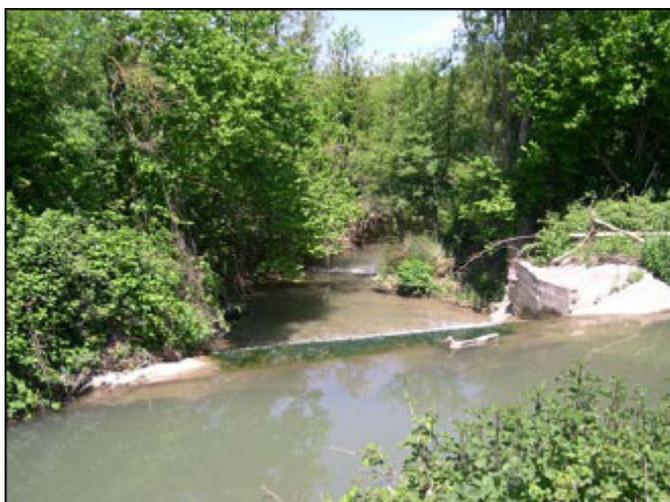
Azud para riegos

Aunque no se encuentran registrados, hay constancia de la existencia de azudes en la masa de agua, como el que muestra la siguiente imagen. La presión por alteraciones morfológicas transversales resulta nula según el análisis de presiones.

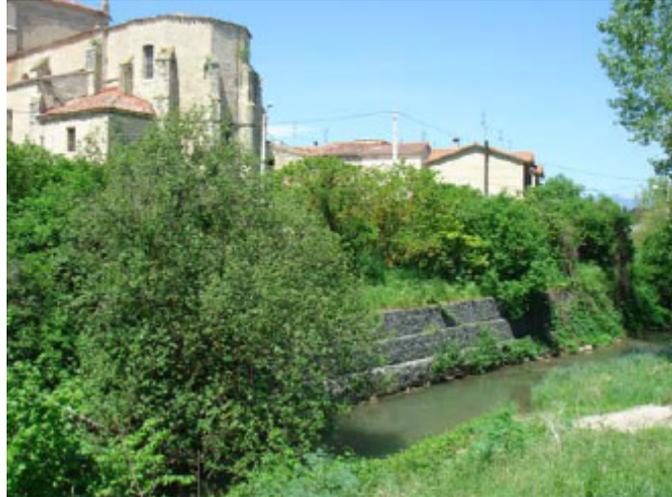
Protecciones de gaviones en Orón

No se han registrado encauzamientos ni canalizaciones en la masa de agua, aunque sí hay presencia de algunas protecciones de márgenes como la que se observa en la fotografía a continuación.

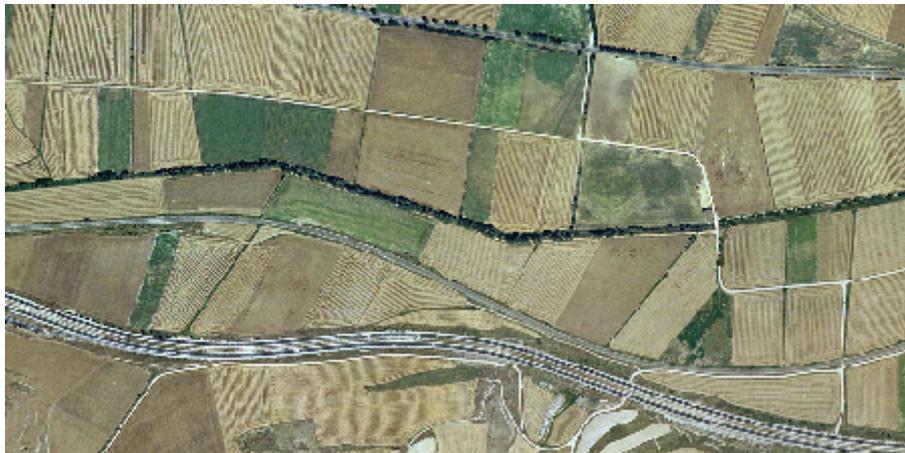
Río Oroncillo aguas arriba de Pancorbo

Se produce una alteración del cauce debido a la invasión del espacio del río por los cultivos, aunque su repercusión parece escasa.
