4.6. Análisis y propuesta de medidas del sector Jalón

4.6.1. MASA 309. Río Nájima desde su nacimiento hasta su desembocadura en el río Jalón.

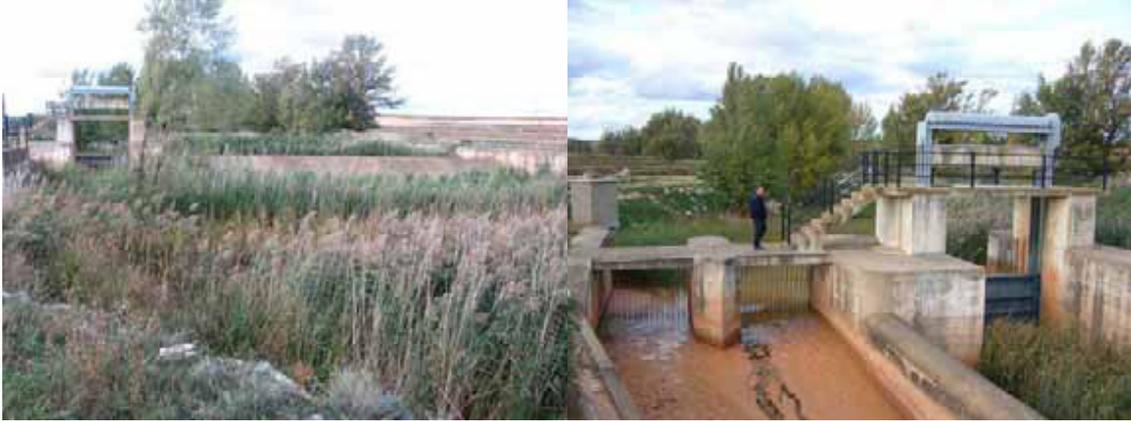
Existe un gran número de azudes inventariado aunque el más importante de todos ellos es el azud desde donde parte el canal alimentador hacia el embalse de Monteagudo de las Vicarías. No tiene escala de peces. La presión por estas alteraciones morfológicas transversales se considera baja.

Azud para la derivación hacia el embalse de Monteagudo y comienzo del canal alimentador embalse de Monteagudo

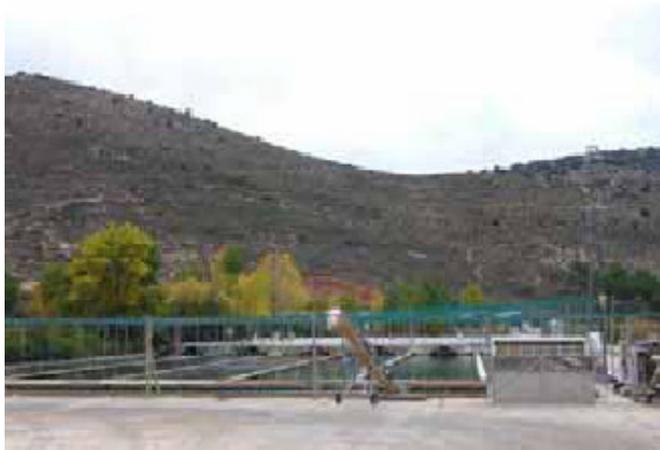
De hecho se localizan dos piscifactorías en la masa, una ubicada en la población de Cimballa y otra en el Monasterio de Piedra.

Piscifactoría de Cimballa

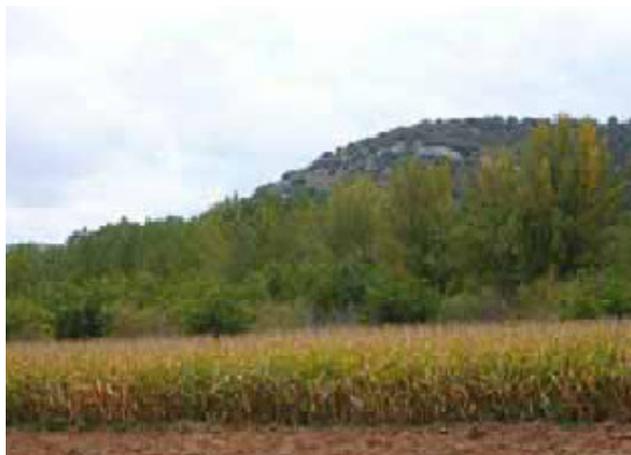
Vegetación característica de la vega del Piedra aguas abajo de Cimballa. Maizales, choperas y algunos frutales con tendencia a desaparecer

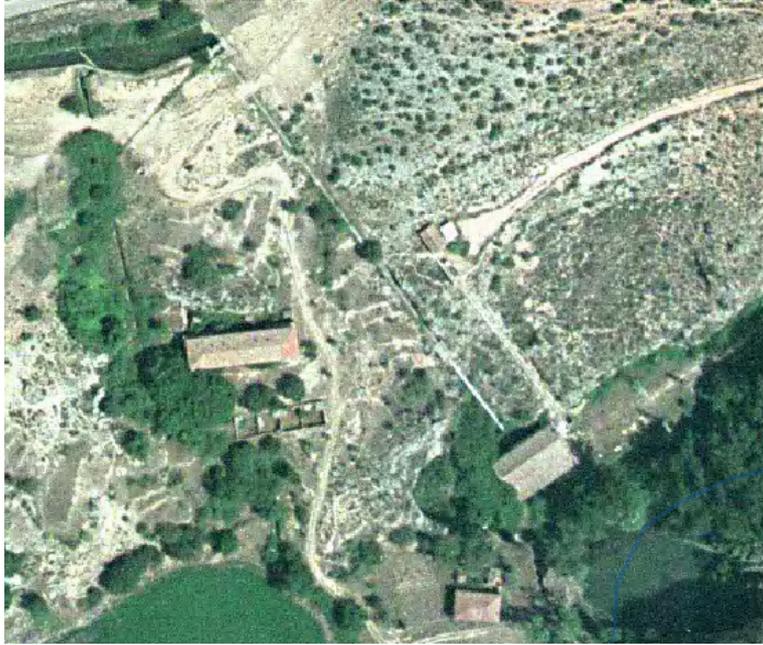
Se localiza una central hidroeléctrica en la población de Lugar Nuevo. La central es en derivación, es decir, que realiza la toma de agua aguas arriba, transportándolas a través de un canal hasta una balsa desde donde se realizan las sueltas.

Según los informes, en ocasiones se han producido periodos de caudales excesivamente bajos que pueden haber producido problemas para la vida piscícola. Dado que la central se encuentra aguas abajo del punto de control con impacto no parece ser la causa del deterioro.

C.H. Las Requejadas

- Cumplimiento del régimen de caudales ecológicos, especialmente en el tramo puentado por el uso hidroeléctrico (Orden prioridad 2ª).

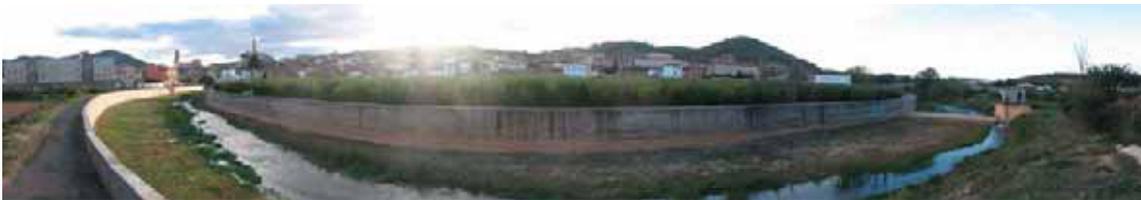
El río Manubles se encuentra encauzado antes de entrar en Ateca.

Río Manubles encauzado antes de su llegada a Ateca.

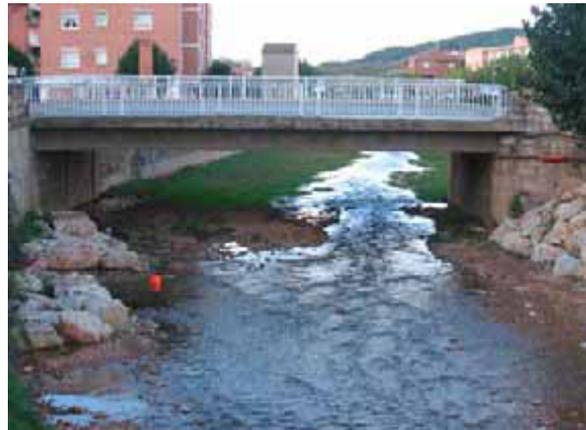
Río Manubles a su paso por Ateca, justo antes de su desembocadura en el Jalón

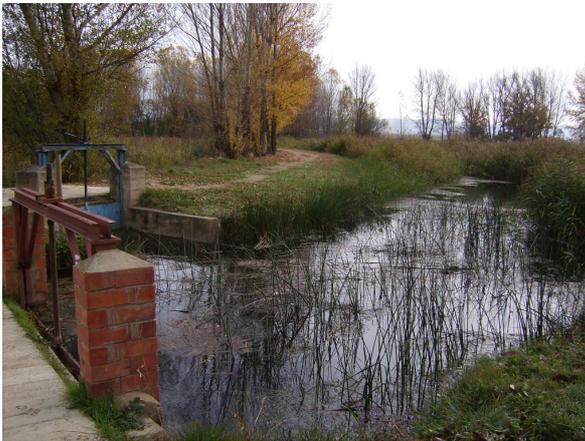
Existen evidencias de la presencia de 18 azudes, aunque puede que muchos de ellos estén abandonados. Es posible que algunos azudes dejen el río con poco caudal. Se estima que la presión por este tipo de alteraciones es media.

Azud aguas arriba de Monreal del Campo

- Restauración de riberas, con eliminación de azudes en desuso que permita un flujo natural de los caudales circulantes y otras actuaciones para mejorar el estado de los márgenes, ya que además hay varias peticiones de restauración de márgenes (revegetación, etc.).

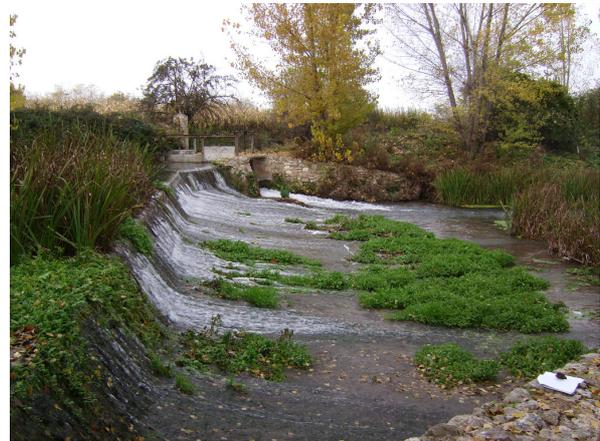
Azud aguas arriba de Calamocha

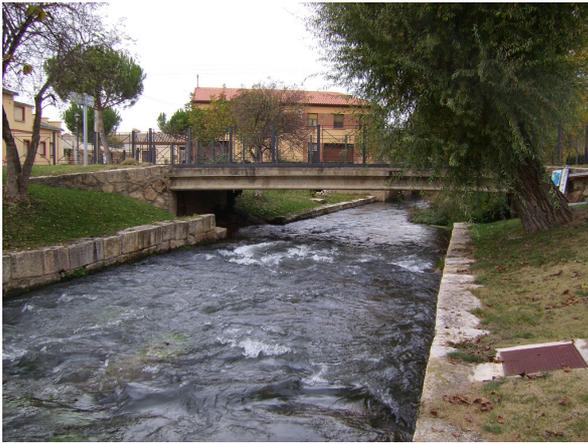
Se encuentran registradas una canalización y tres protecciones de márgenes en Calamocha. La presión por alteraciones morfológicas longitudinales es alta.

Canalización en Calamocha

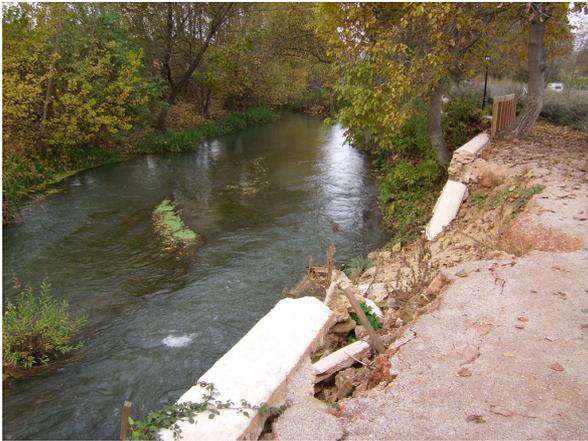
Derrumbe de protección en Calamocha

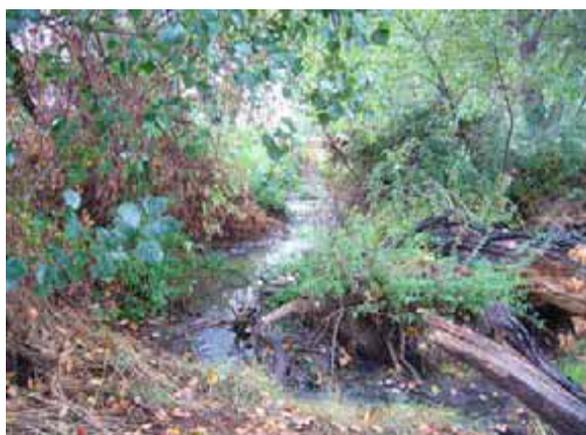
Del análisis del estado de la depuración y núcleos de población se desprende la existencia de 23 núcleos población que reúnen 6481 habitantes. Para Daroca, Báguena y San Martín del Río con más de 3000 habitantes en total, existen instalaciones de depuración. La presión por núcleos no saneados a fecha de hoy resulta elevada.

Vertido de las aguas residuales de Burbáguena.

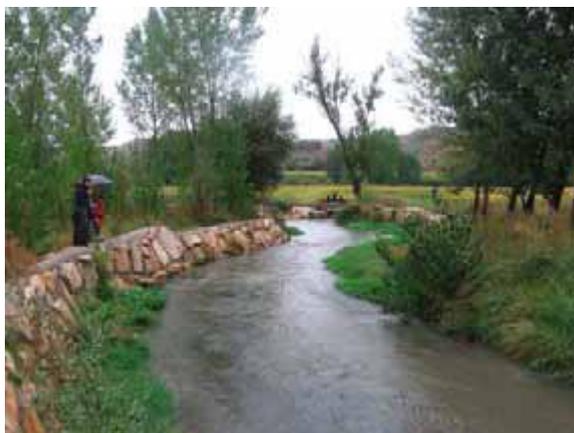
Se trata de una masa muy canalizada en la que se encuentran alteraciones morfológicas longitudinales por protección de márgenes, cuya presión se considera media.

Obras de protección del cauce cerca de un azud aguas abajo de Luco de Jiloca

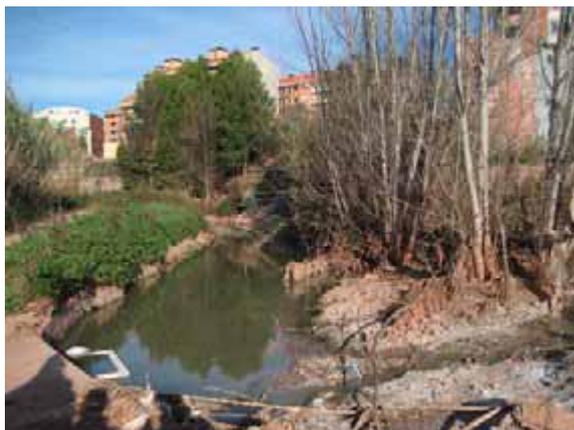
Por otro lado, del análisis de los núcleos de población se desprende la existencia de seis poblaciones que reúnen más de 4500 habitantes. Se encuentra construida la depuradora de Brea de Aragón, que trata el vertido de Brea, Illueca, Jarque de Moncayo y Gotor. Aranda de Moncayo (250 hab.), situada cerca de la cabecera de la masa, no presenta sistema de depuración asociado.

Vertido de Illueca

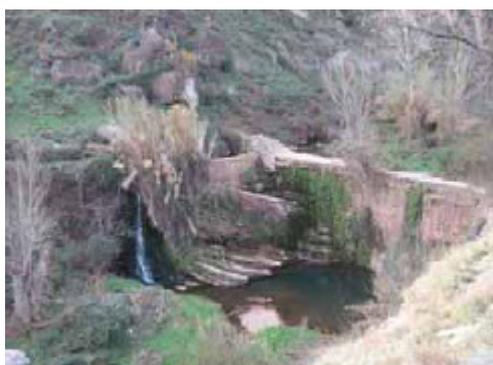
Se encuentran 25 azudes registrados a lo largo de la masa de agua 823, además de tener constancia de la existencia de presas. En especial destaca la presa de Maidevera.

Azud de Nigüela

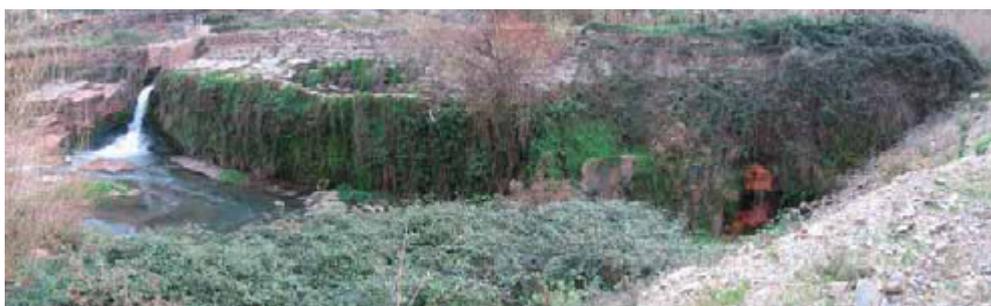
Azud aguas abajo de Brea de Aragón

La presión debida a alteraciones morfológicas transversales es media.

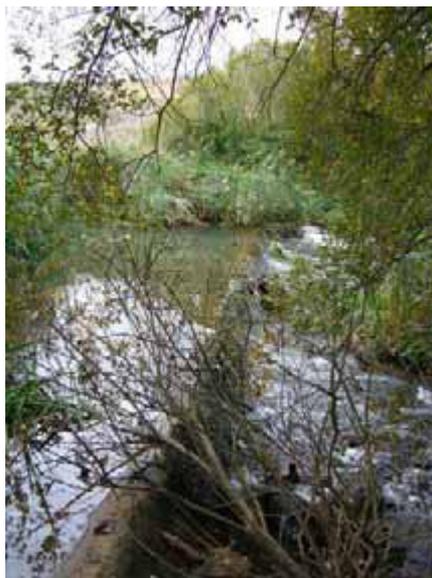
Azud Molinar aguas arriba de Arcos de Jalón. Primera detracción importante del río.

- Modernización de regadíos
- Regulación de derivación en cabecera del Jalón (embalses de Valladar, Torremosa, Tec), para el mantenimiento de los caudales ecológicos.

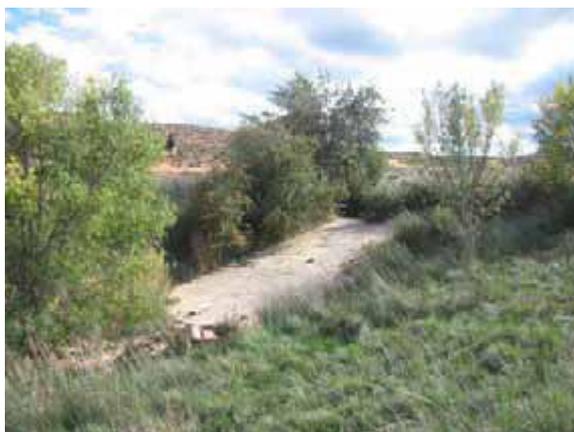
Azud aguas arriba de Sta. María de Huerta. Detracción importante que seca el río.

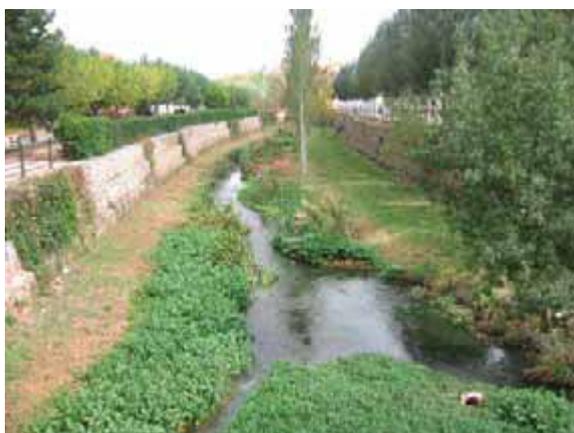
Jalón a su paso por Arcos de Jalón

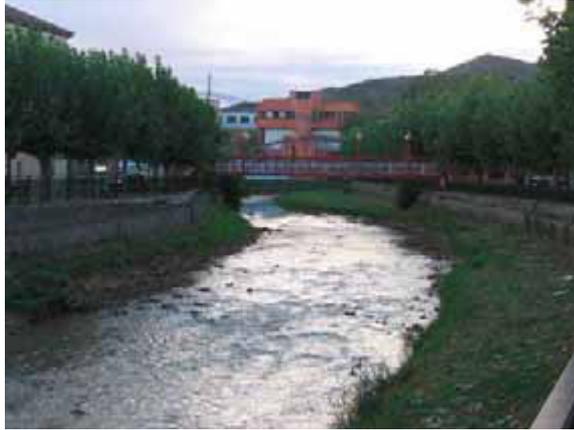
El río Jalón se encuentra canalizado a su paso por Ateca.

Río Jalón encauzado a su paso por Ateca, antes de la desembocadura del río Manubles

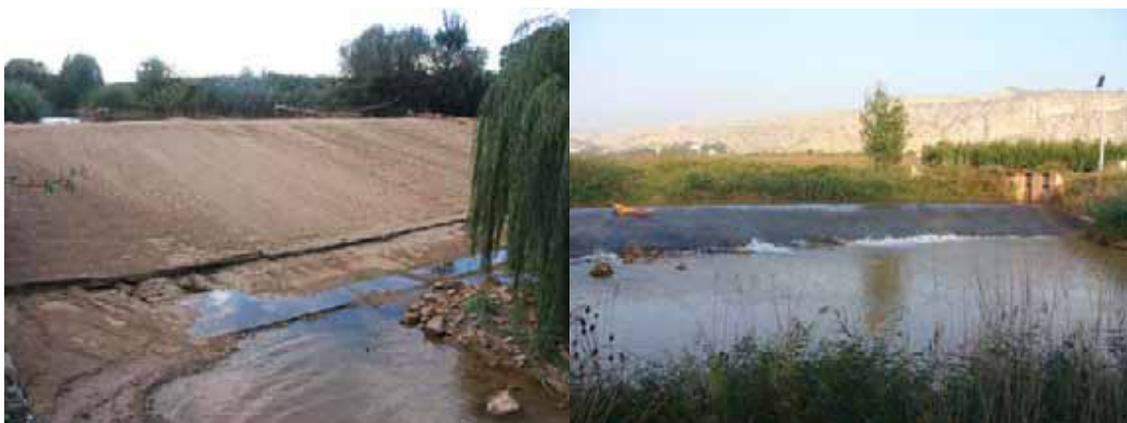
Hay 7 azudes registrados en la masa de agua, considerándose una presión baja según el análisis realizado.

Azud de San Blás aguas abajo de Ateca, seca completamente el cauce.

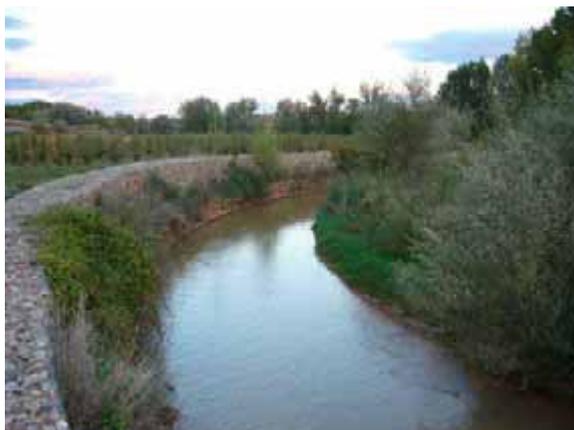
Se producen alteraciones morfológicas longitudinales para la protección de márgenes.

Márgenes alteradas por las protecciones existentes en el río Jalón.

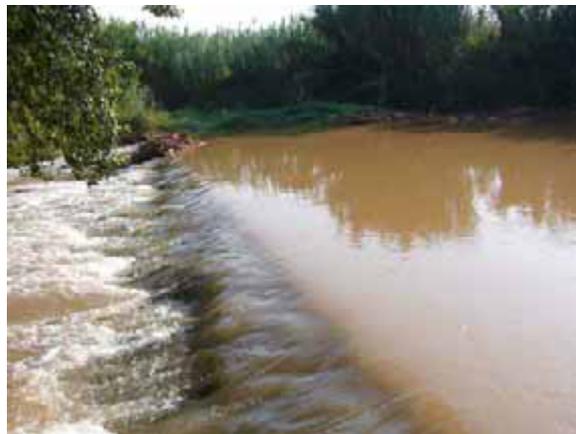
Se encuentran cinco azudes registrados en la masa de agua que suponen una presión baja.

Azud de Carrau. T.m. de Calatayud, cerca de la confluencia del barranco de Bartolina con el río Jalón

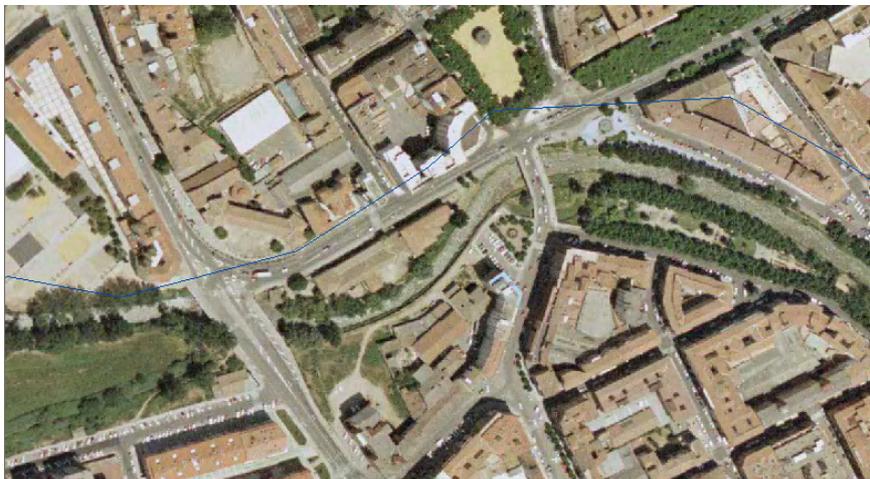
El análisis de presiones lineales resulta alto, ya que a su paso por Calatayud el río Jalón se encuentra canalizado.

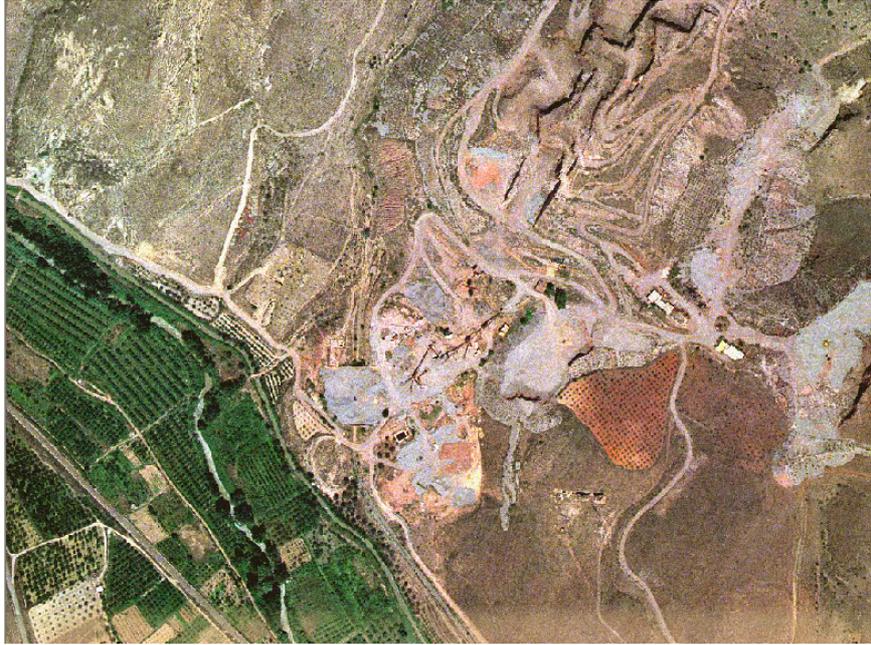
Hay una zona minera en las proximidades de Purroy que se sitúa cercana al cauce y podría afectar a la masa de agua. Existe otra zona minera cercana a Morata de Jalón.

Zonas mineras

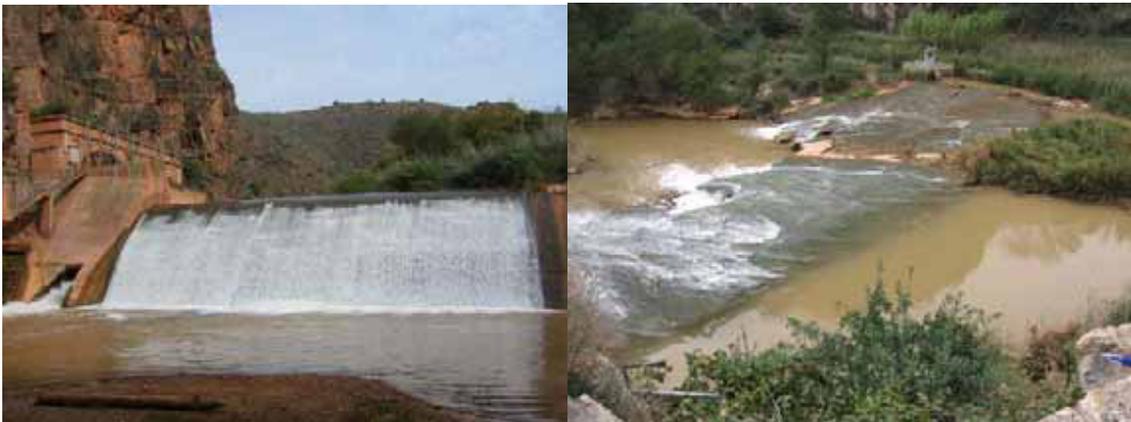
Azud de Campiel o de los polvorines, deriva agua a través de una tubería que atraviesa la montaña a la central de Embid; y Azud de las Hermandades, T.M. de Embid de la Ribera.

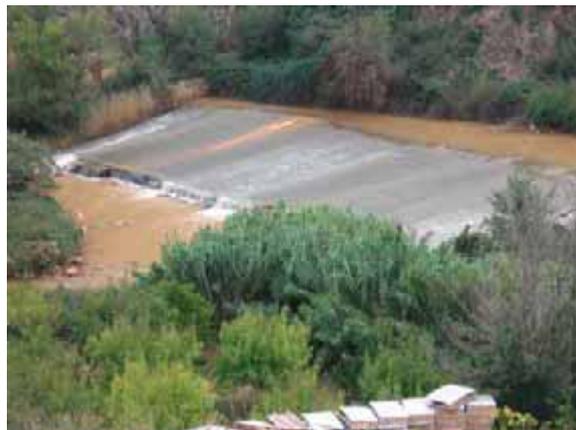
Azud Molinar. T.M. de Morés.

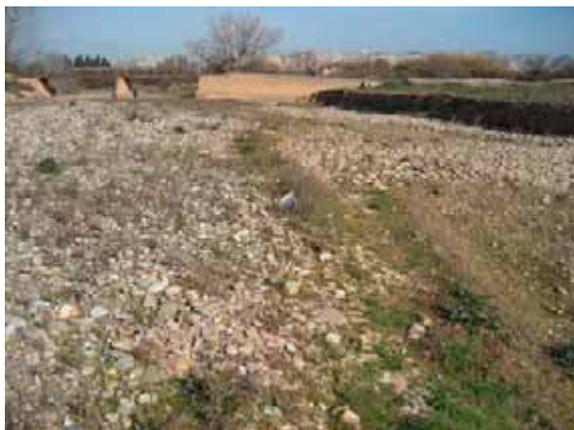
Tramo del río Jalón en el T.M. de Torres de Berellén que queda seco debido a las excesivas detracciones que sufre el río.

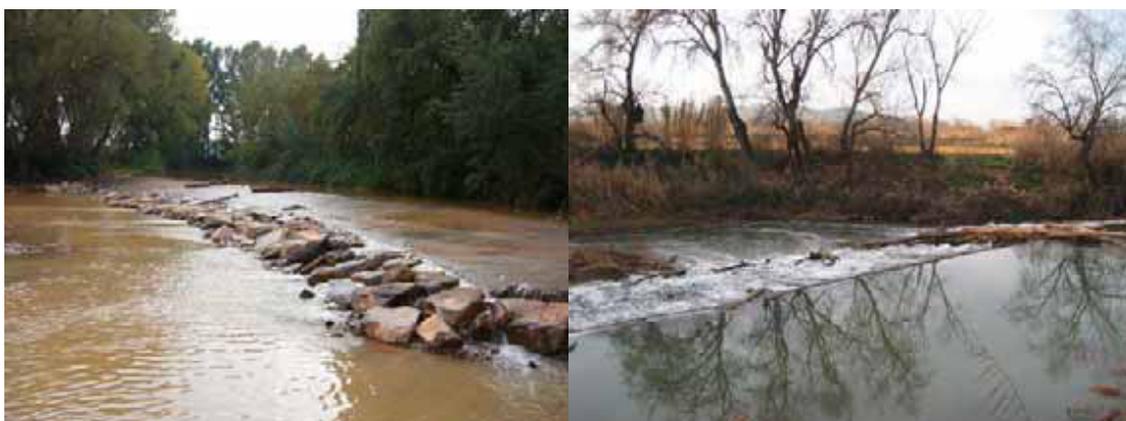
Se registran 16 azudes en la masa de agua.

Azud de Campo Hondo (T.M. de Calatorao) y Azud de la acequia real de Luceni (T.M. de Urrea de Jalón)
