4.8. Análisis y propuesta de medidas del sector Cinca

4.8.1. MASA 788. Río Garona desde el río Jueu hasta la entrada en el embalse de Toran (incluye los ríos Margalida y Toran)

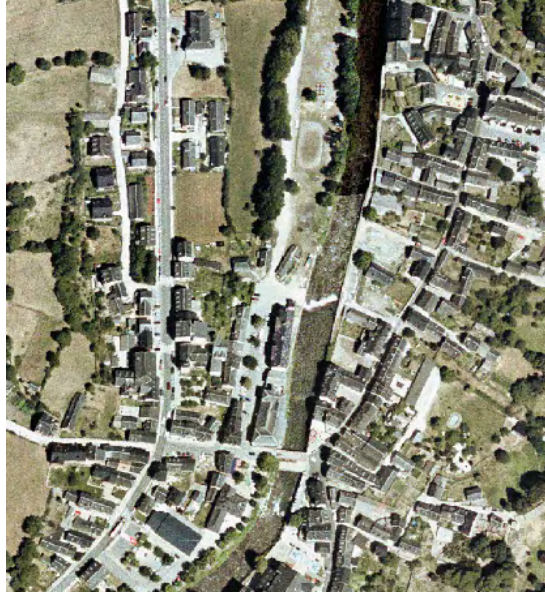
El río Garona atraviesa distintas poblaciones y existen diversos campings a lo largo de la cuenca, pero no se han encontrado usos del suelo en las márgenes que supongan una presión significativa.

Río Garona a su paso por la población de Les.

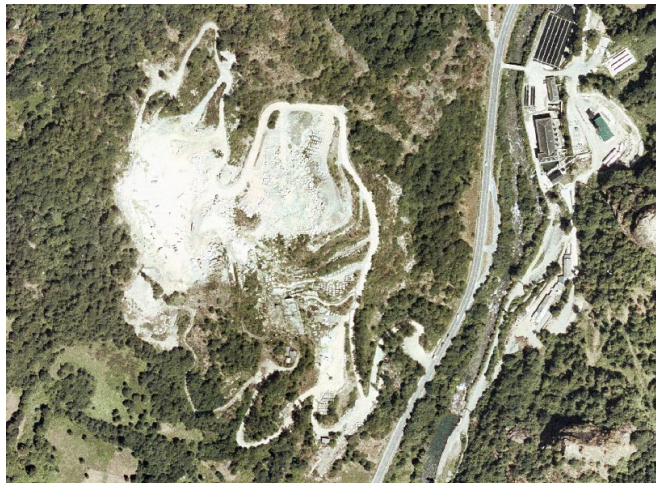
Hay una zona extractiva aguas arriba de Les.

Extracción minera aguas arriba de Les.

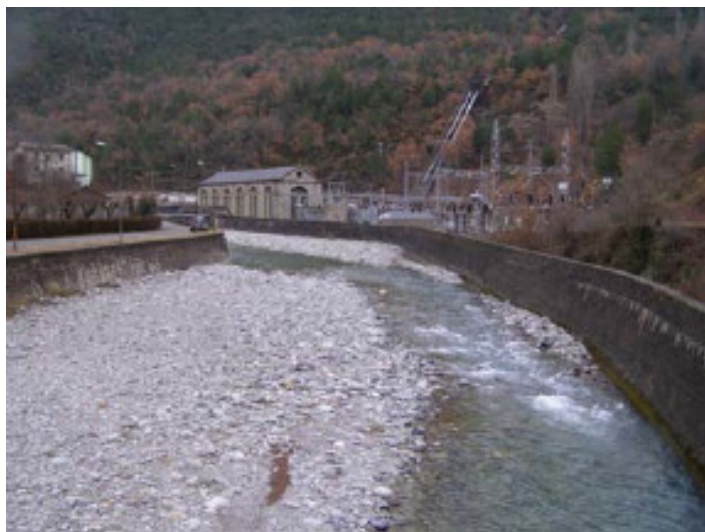
Existen dos centrales en la masa de agua (Central Hidroeléctrica de Salinas y Centra Hidroeléctrica de Lafortunada) en las que se incorporan caudales derivados de masas localizadas aguas arriba. Por lo tanto, el aprovechamiento hidroeléctrico de la cuenca supone que existan tramos en los que los caudales se ven disminuidos por las derivaciones a los canales que abastecen las centrales hidroeléctricas.

Central Hidroeléctrica de Lafortunada. Río Cinca a su paso por Lafortunada. Las dos tuberías derivan agua desde el embalse de Pineta y desde el embalse de Plandescún.

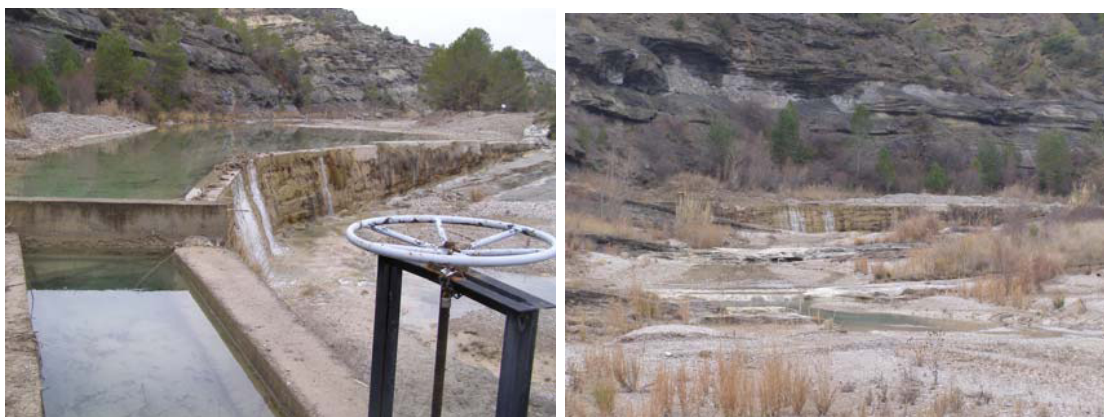
Sobre la masa constan seis azudes de escasa entidad (menos de 2m de altura) que no suponen presión significativa sobre la masa.

Azud en el río Susía para riego al municipio de Abizanda, aguas arriba de la E.A. 257 Susía en Escanilla.

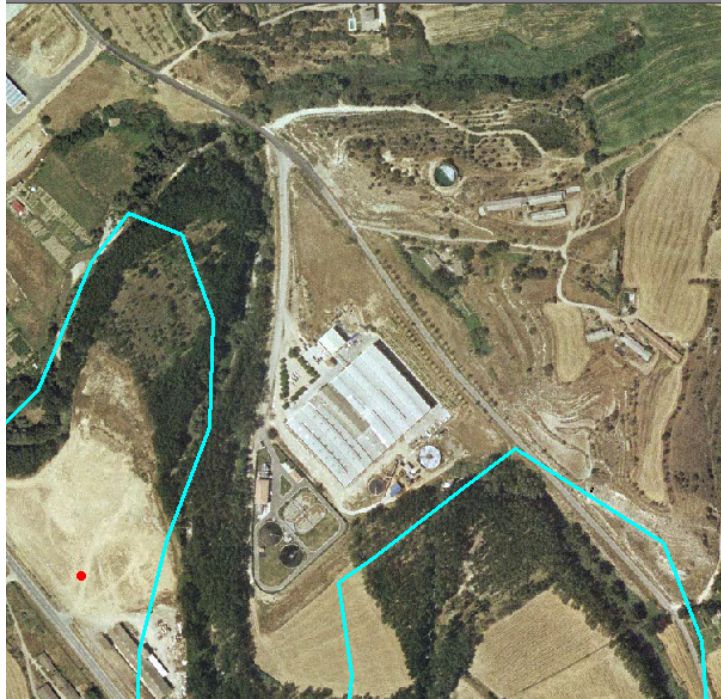
Otros diez vertidos son industriales, de los cuales cuatro son industrias sometidas a autorización ambiental integrada y sustancias peligrosas (Brillen, PolyOne España, Hexion Speciality Chemicals Barbastro S.A y Tenerías del Pirineo S.A).

Imagen de ortofotografía de la fábrica de curtidos donde se muestra su proximidad al cauce.

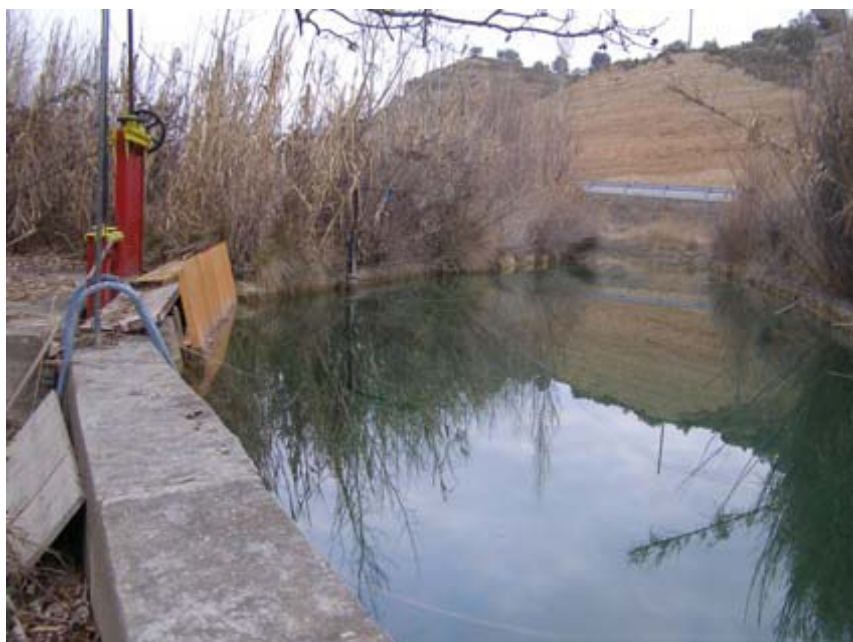
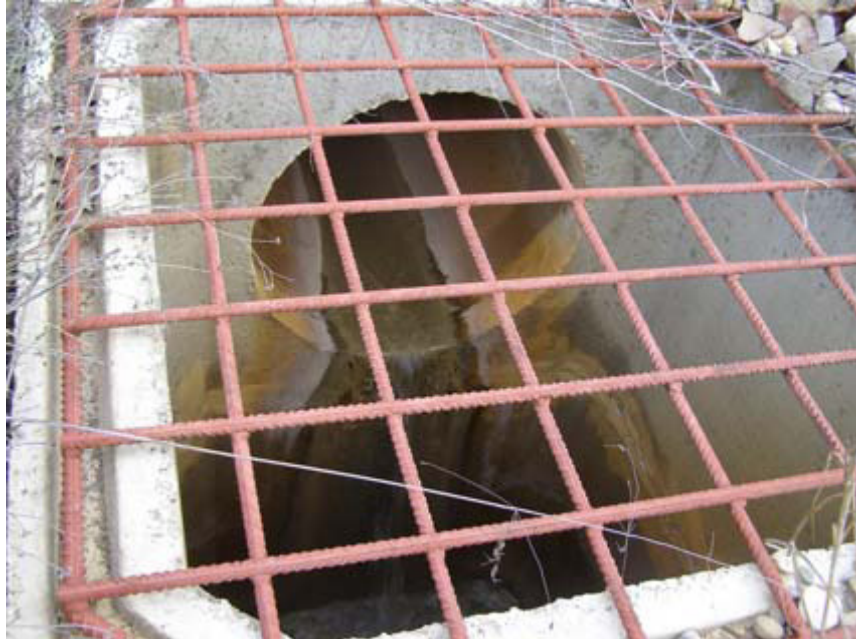
Existe una central aguas arriba de Pozán de Vero, que según informes presentaría pérdidas de agua y un problema de no cumplimiento de caudales ecológicos.

C.H. de Huerta de Vero. Cámara de carga.

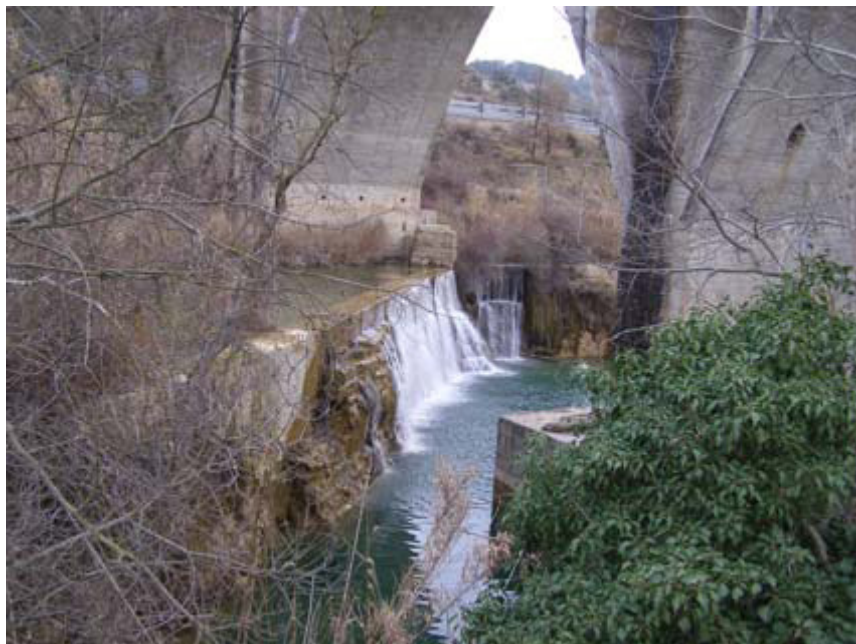
Existen numerosos azudes a lo largo del tramo, que no suponen una presión significativa. En algunos casos se encuentran en mal estado o desuso e interrumpen la continuidad del río, provocando problemas de caudal.

Azud de la acequia de Selgua, en Pozán de Vero, debajo del Canal del Cinca

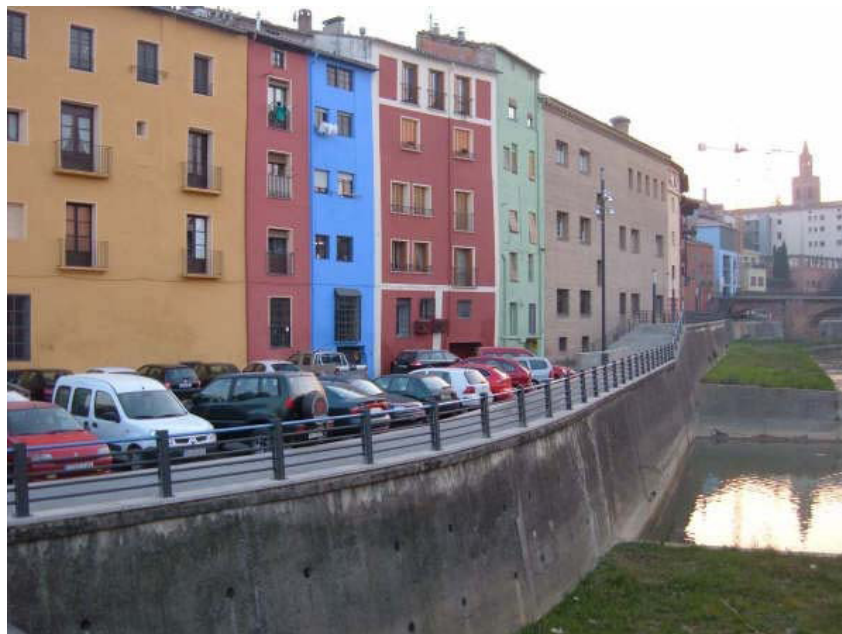
La masa se encuentra canalizada a su paso por Barbastro.

Río Vero en Barbastro, aguas abajo del inicio de la canalización (margen derecha). Paseo entre el puente de San Francisco y puente del Portillo, pintado de fachadas a cargo de la C.H.E

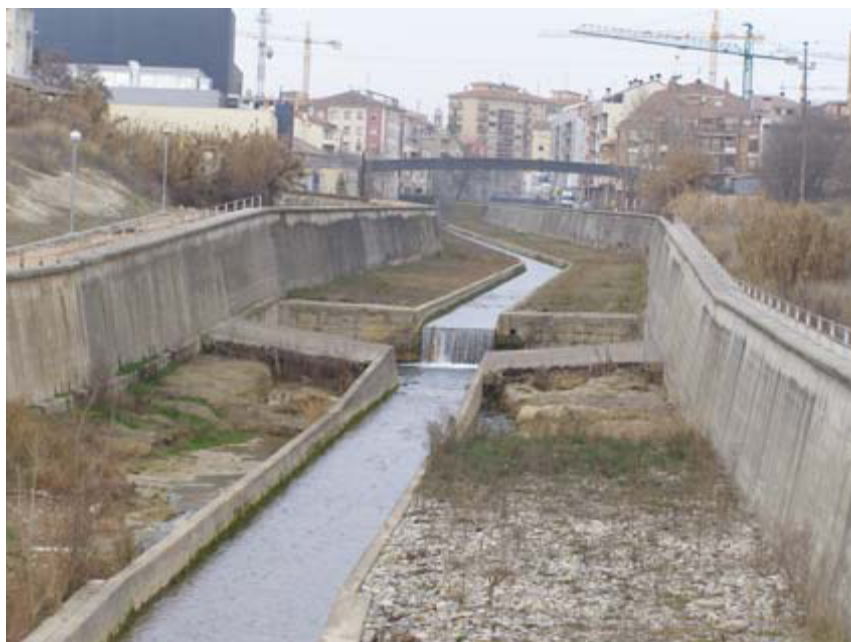
Río Vero en Barbastro (margen izquierda).

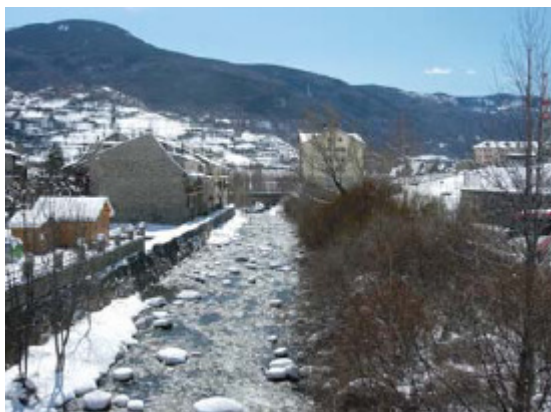
Existen quince protecciones a lo largo de la masa y un encauzamiento en el tramo entre Benasque y Eriste por inundación de la carretera y erosión de su plataforma. El nivel de este tipo de presión se considera medio.

Canalización del Ésera a su paso por la población de Benasque.

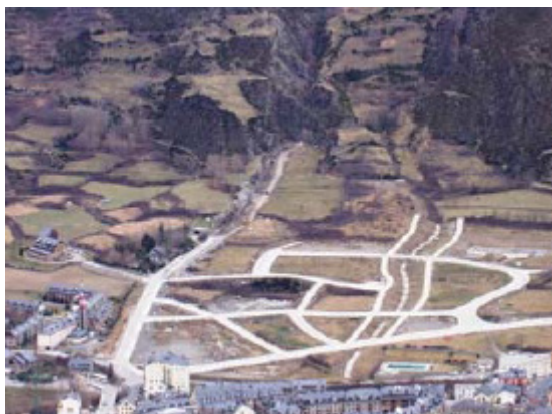
Según informes se afirma que la ampliación del casco urbano de Benasque se ve afectado por los desagües de los barrancos de la margen derecha del Ésera, como el Barranco Campalets. Estas edificaciones se encuentran en la zona inundable de dichos barrancos. Podría considerarse interesante la comprobación de este problema.

Nueva urbanización de Benasque afectada por los desagües de los barrancos. A la izquierda de la foto Bco. Campalets

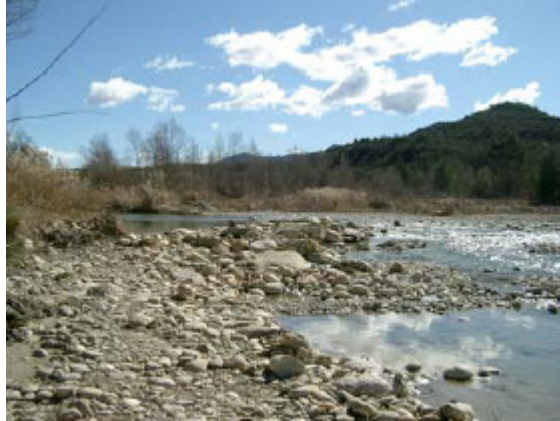
Se localizan tres azudes en la masa, son de pequeña altura y se han construido por acopio de materiales del propio río. Estos azudes drenan los escasos caudales en estiaje.

Azud de derivación para riego construido con los materiales del propio cauce

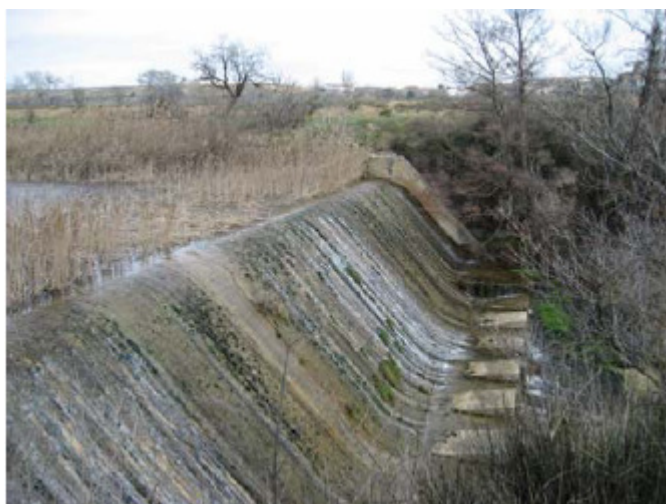
En la siguiente imagen se muestra un ejemplo de los azudes presentes en la masa de agua; los demás presentan un salto semejante.

Azud de la acequia de Argavieso utilizada para riego y que nace en la margen izquierda del río Guatizalema a su paso por la localidad del Pueyo de Fañanás. No hay escala de peces. Este azud se apoya sobre un salto natural.

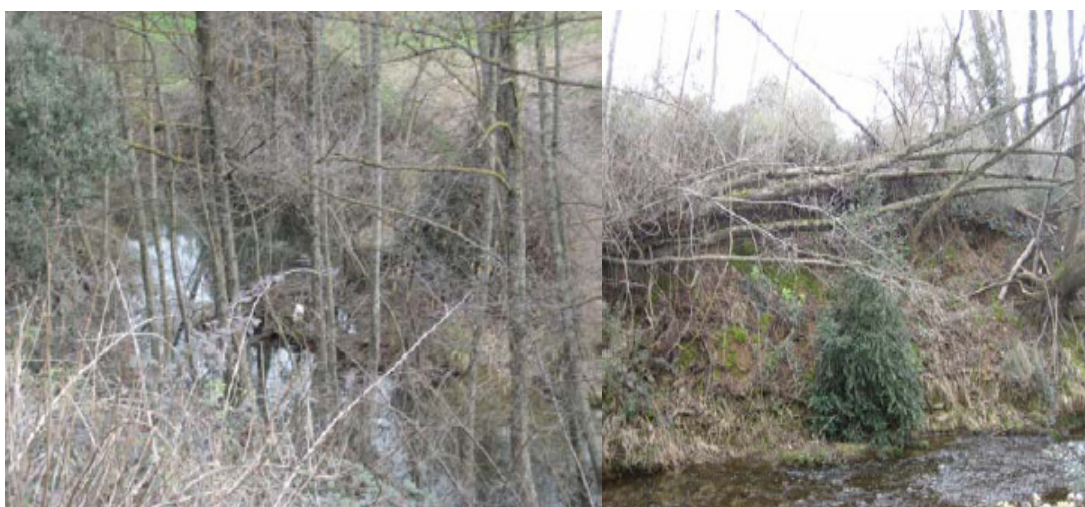
Existe una gran vegetación en los cauces.

Guatizalema aguas abajo de Siétamo cerca del azud de Abrisién

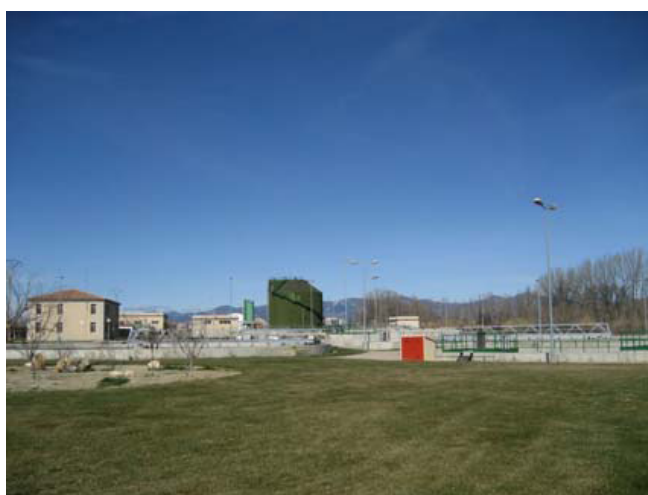
En la cuenca existen siete núcleos con una población total de 45.750 habitantes de los cuales unos 45.190 corresponden a Huesca, que cuenta con sistemas de depuración desde el año 1.999. el resto de localidades no superan en ningún caso los 200 habitantes y el análisis de presión por dicha causa ha resultado nulo.

Depuradora de Huesca junto al río Isuela, aguas abajo de dicha localidad.

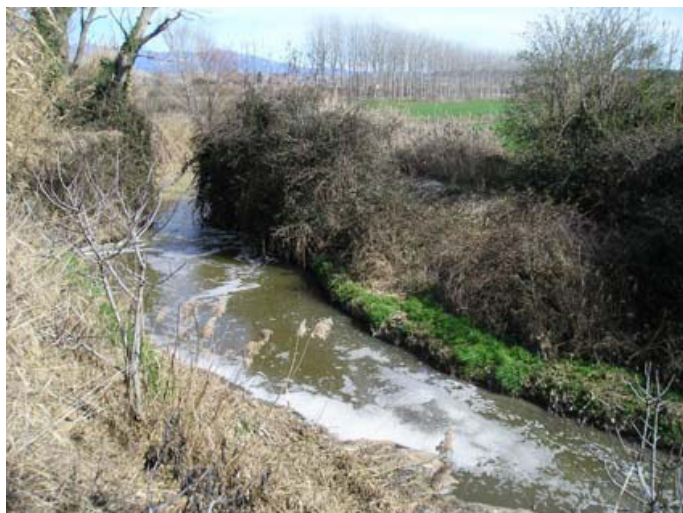
Vista del vertido de aguas residuales de la depuradora de la localidad de Huesca en el río Isuela.

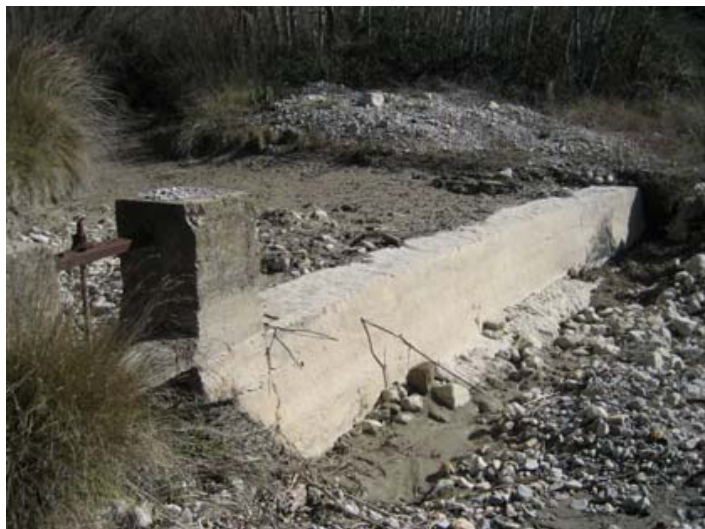
Existe una alta concentración de azudes en la cabecera del río, aguas arriba de Nueno, en la masa precedente, así como en la ciudad de Huesca donde se han identificado cinco azudes de más de 2m de altura. En el momento de recorrer la masa por trabajos de campo, ésta se encontraba seca.

Vista general del azud de Arascués, situado en el río Isuela aguas abajo de la localidad de Nueno, donde nace la acequia madre de los regantes del embalse de Arguís. En este tramo el río Isuela está seco debido a la infiltración de agua al ser una zona de abundantes gravas.

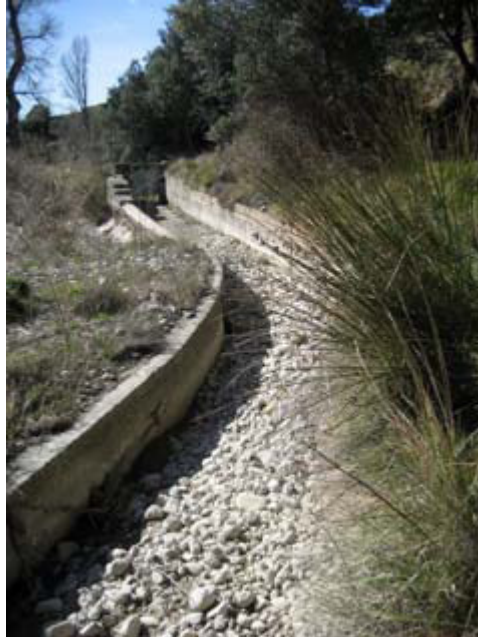
Aspecto del nacimiento de la acequia madre de los regantes del embalse de Arguis en el azud de Arascués situado en el río Isuela aguas abajo de la localidad de Nueno.

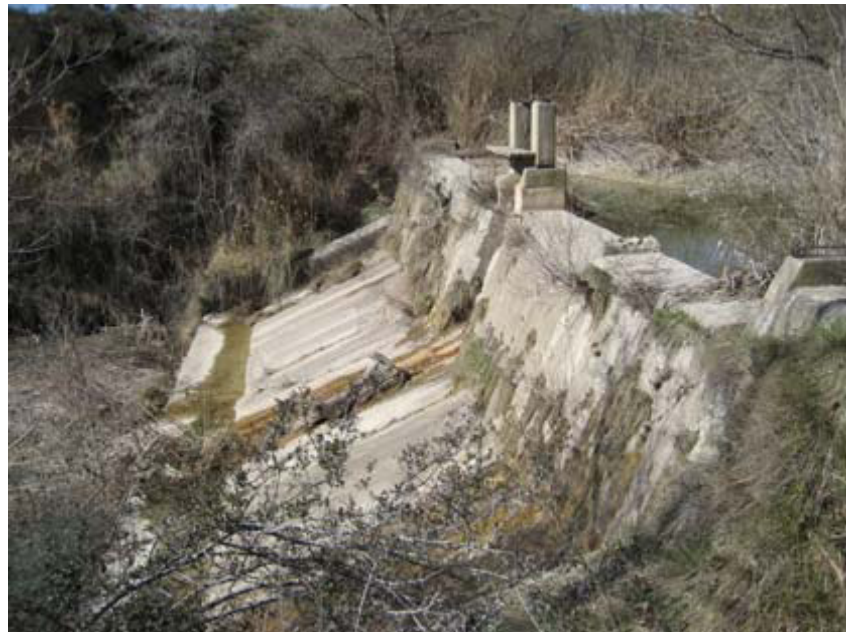
Vista general del azud de Igríés, situado aguas arriba de dicha localidad, dónde nace la acequia de riego más importante del río Isuela.

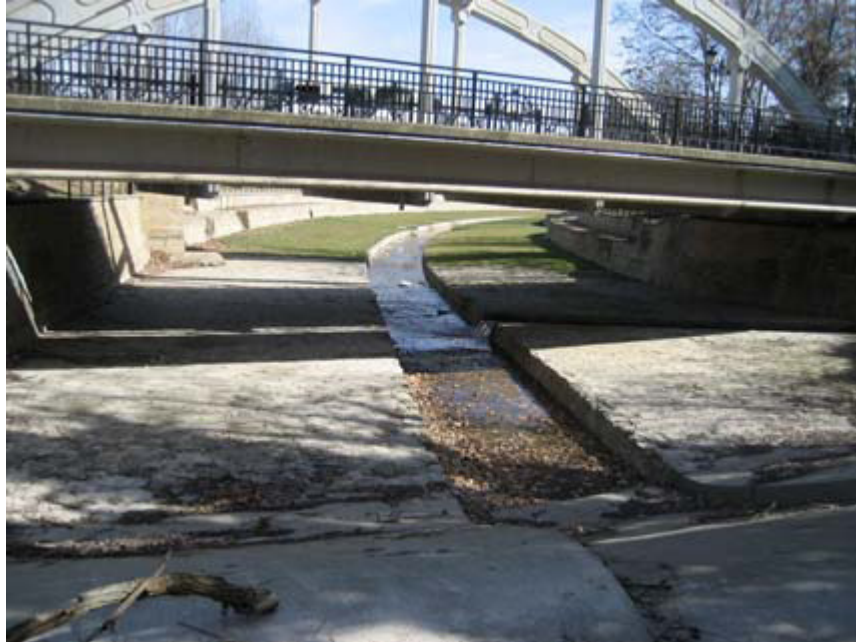
El cauce se encuentra muy alterado a su paso por Huesca, en su mayoría esta canalizado y ocasionalmente hay protecciones de márgenes con pantallas de hormigón.

Vista general de la canalización del río Isuela a su paso por la localidad de Huesca.

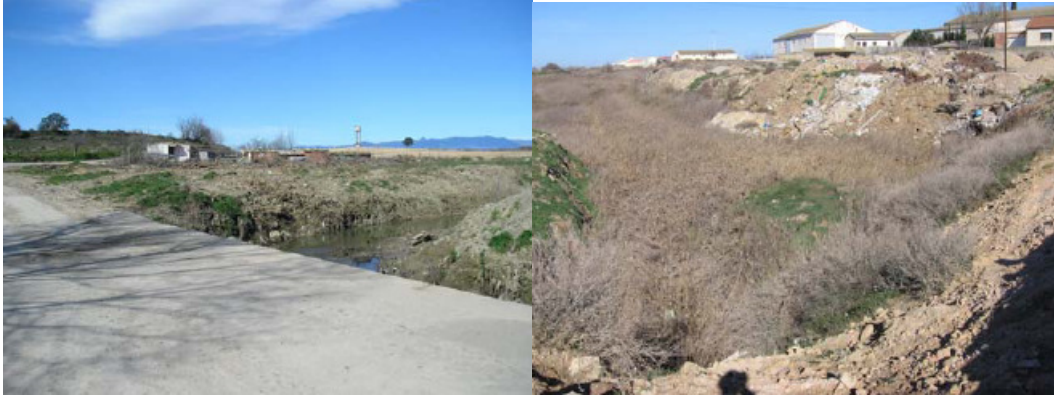
Según informes, este río ha servido de colector de vertidos y basuras hasta hace pocos años. Aún se pueden encontrar vertederos de basuras y vertidos de aguas sucias en su recorrido, como en la margen derecha del río aguas arriba de la localidad de Poleñino, en las márgenes del barranco El Salado a su paso por la localidad de Lalueza o como un vertedero de voluminosos en mal estado en la margen derecha aguas abajo de Lalueza.

Vado sobre el Flumen después de desembocadura del Isuela, donde se aprecian los resultados de las tareas de limpieza de riberas y restos de basuras. Vertido de escombros en la margen derecha aguas arriba de la localidad de Poleñino

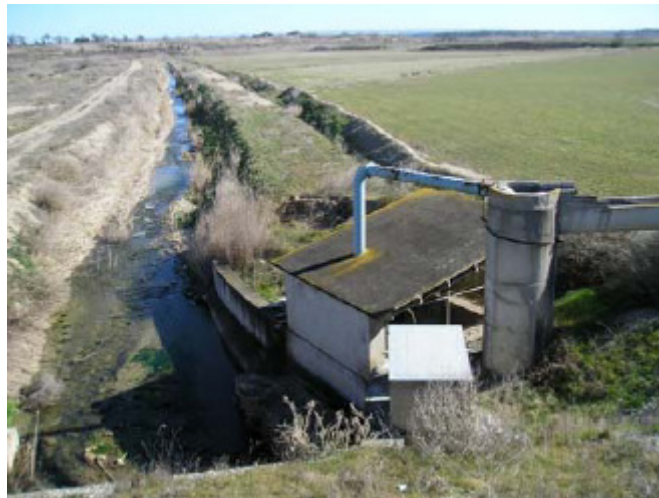
Desagüe D-78 de retornos de riego que desemboca en el río Flumen, con una estación de bombeo para reutilizar el agua. Este desagüe suele llevar mucha agua. Este es un antiguo barranco que ahora se ha convertido en desagüe.

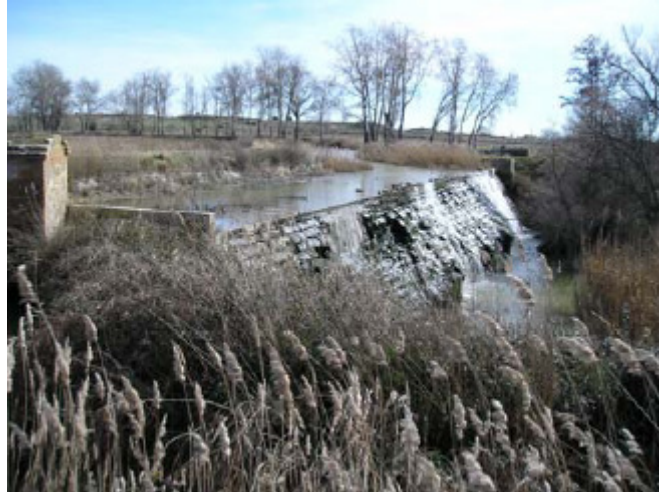
Existen diversos azudes en la masa.

Vista general del azud de la acequia de Buñales para riego.

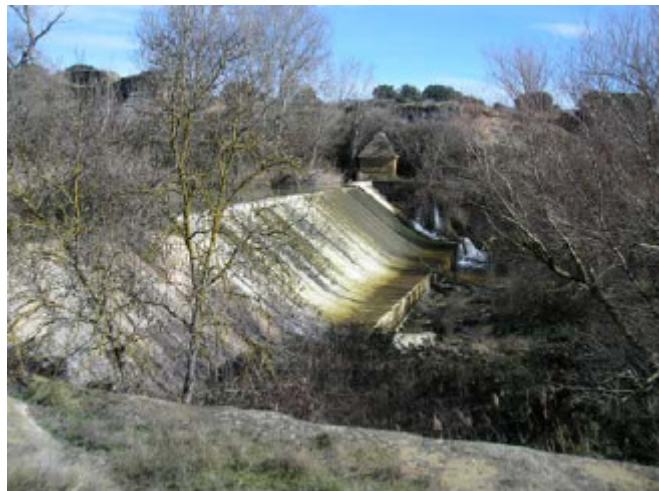
Azud de la acequia de Barbués aguas arriba de dicha localidad.

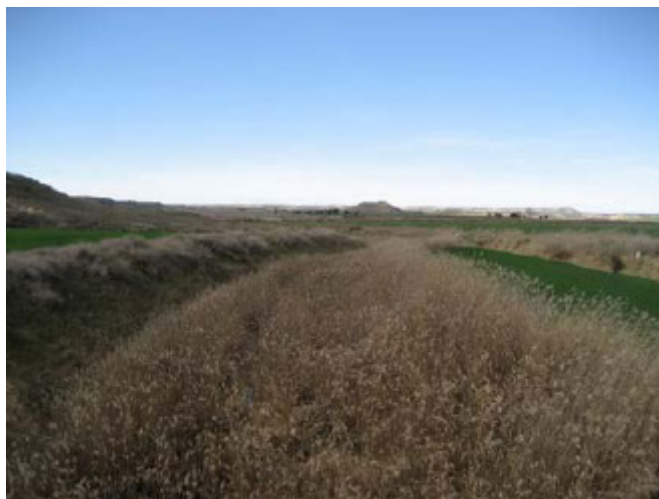
El Barranco de Valdabra se encuentra canalizado en las proximidades de su desembocadura en el río Flumen.

Tramo canalizado del Barranco de Valdabra.

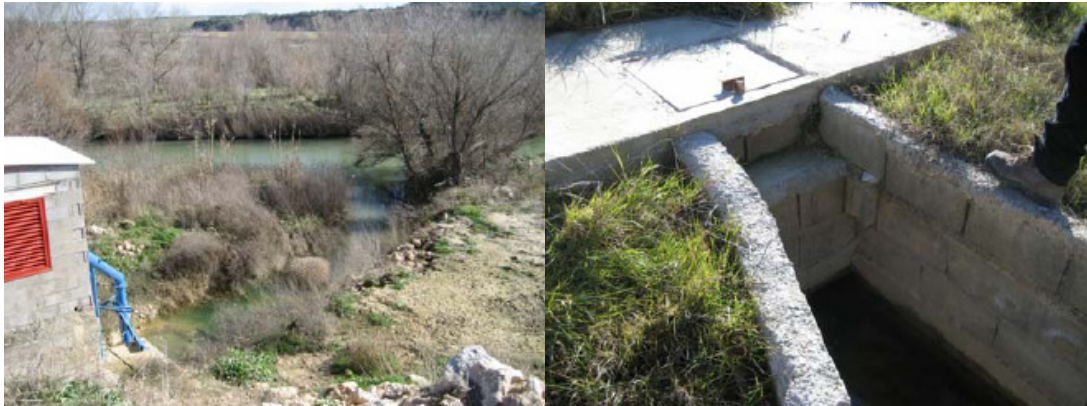
La gran mayoría de las trece extracciones existentes están destinadas a riego, sin embargo, la presión por extracciones en esta masa resulta nula pues además, tal como se ha comentado, el problema a esta altura es más de retornos que de demandas.

Detalle de la entrada de agua en una toma directa del río Alcanadre para regadío situada aguas arriba de la localidad de Sena.

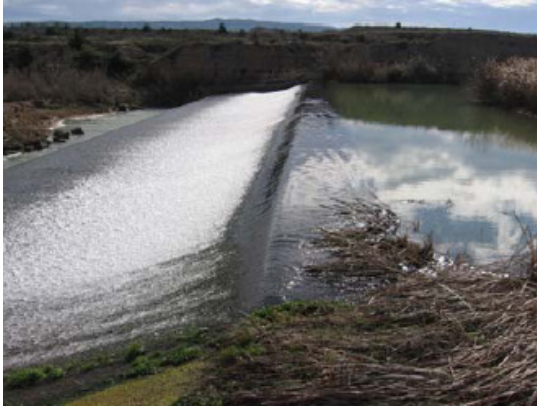
Existen cinco azudes registrados a lo largo de toda la masa y se tiene constancia de que en la mayoría de los casos carecen de escala de peces.

Vista del azud de la acequia de Sena en el río Alcanadre aguas arriba de dicha localidad. No tiene escala de peces.

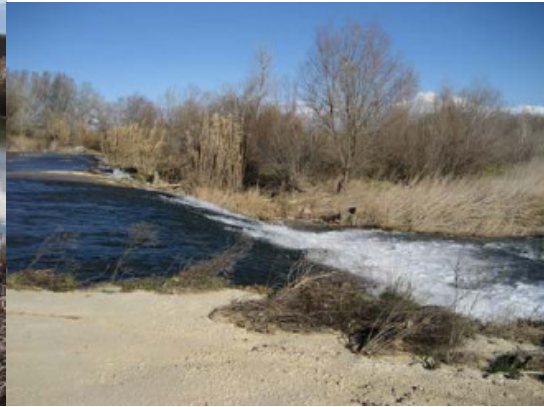
Vista del azud para la acequia que riega la huerta vieja de Ontiñena y Chalamera. Puede observarse el estado de invasión del cauce por la vegetación natural aguas abajo del azud.

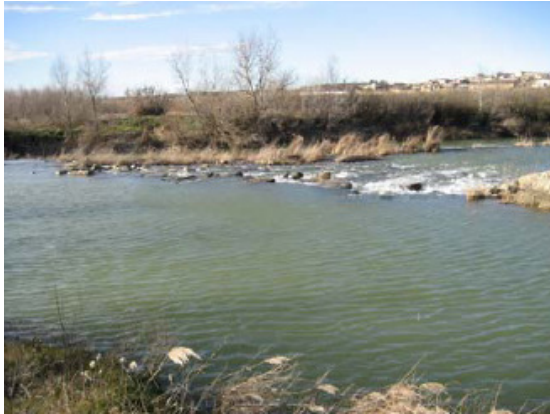
Vista general del azud de la acequia de Ontiñena.

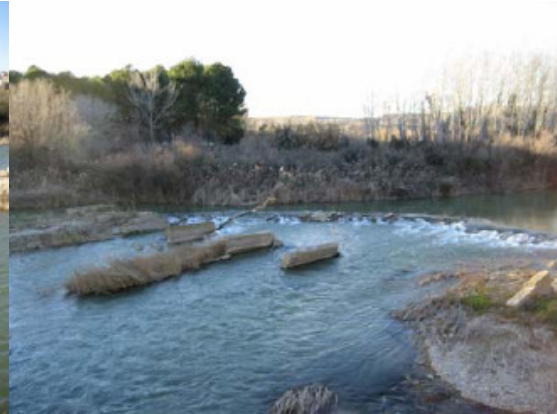
Vista del río Alcanadre aguas arriba del puente de la carretera de Ontiñena donde se observa un pequeño azud para la toma de agua de una planta de tratamiento de áridos y los restos de un antiguo puente.

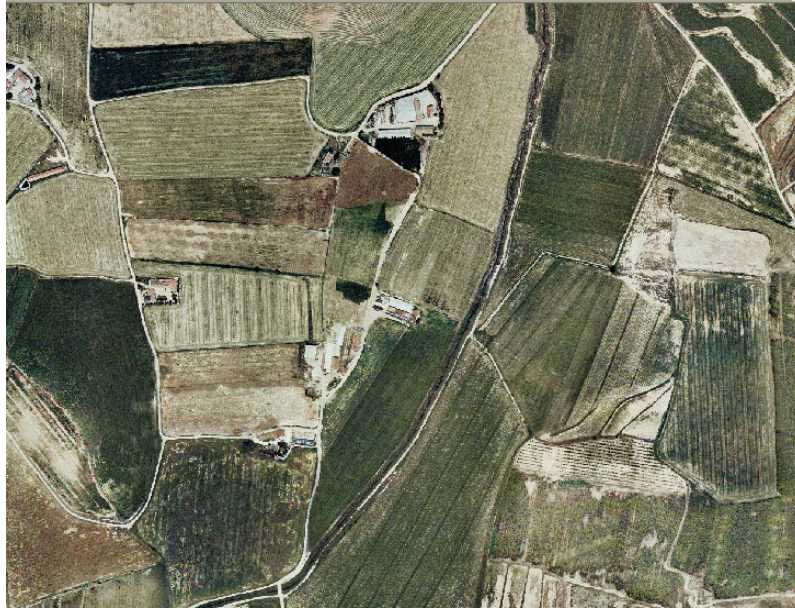
La morfología de la masa de agua se encuentra muy alterada a lo largo de todo su recorrido debido a la actividad agrícola, asimilándose a un canal, como puede observarse.

Río Tamarite y campos de cultivo en sus márgenes.

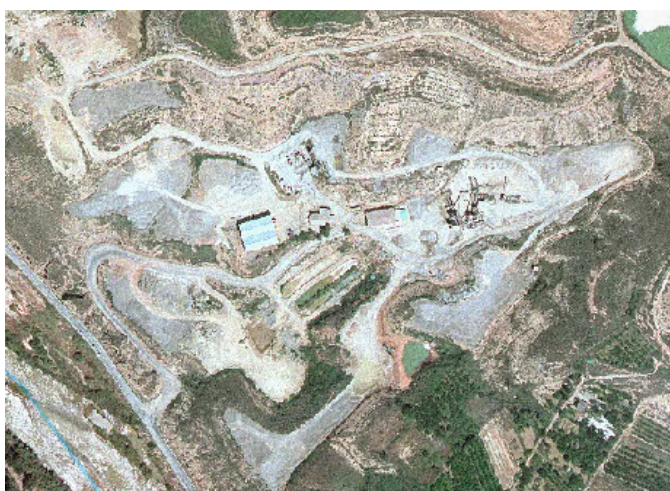
Existe una zona de extracción en la margen izquierda de la masa que se muestra en la siguiente imagen de ortofoto.

Extracción minera aguas arriba de Fraga.

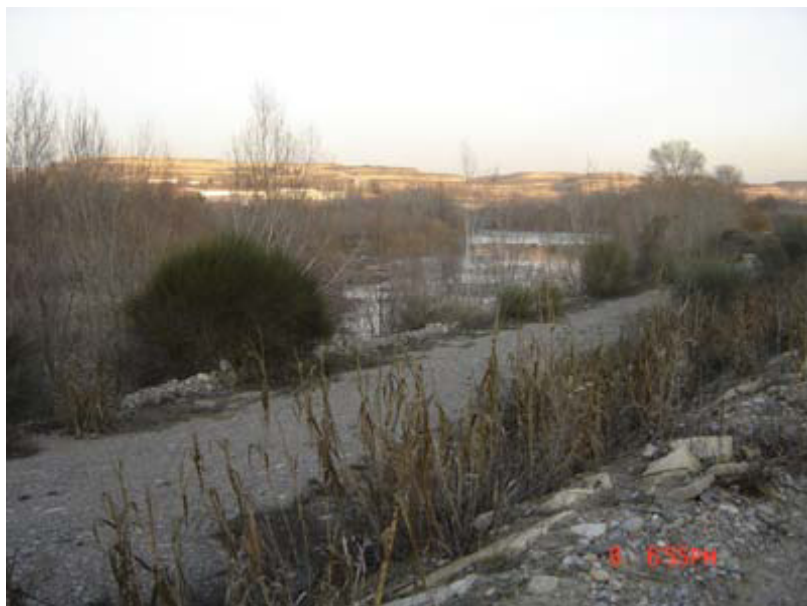
Existen diversas protecciones a lo largo de la masa, pero el nivel de presión se considera nula.

Zona donde se rompió la mota de la margen derecha del río Cinca aguas arriba de Fraga, en la avenida de 1982. Retranqueo posterior de la mota.
