-6-
SUBCUENCA DEL RÍO BAYAS

6. SUBCUENCA DEL RÍO BAYAS

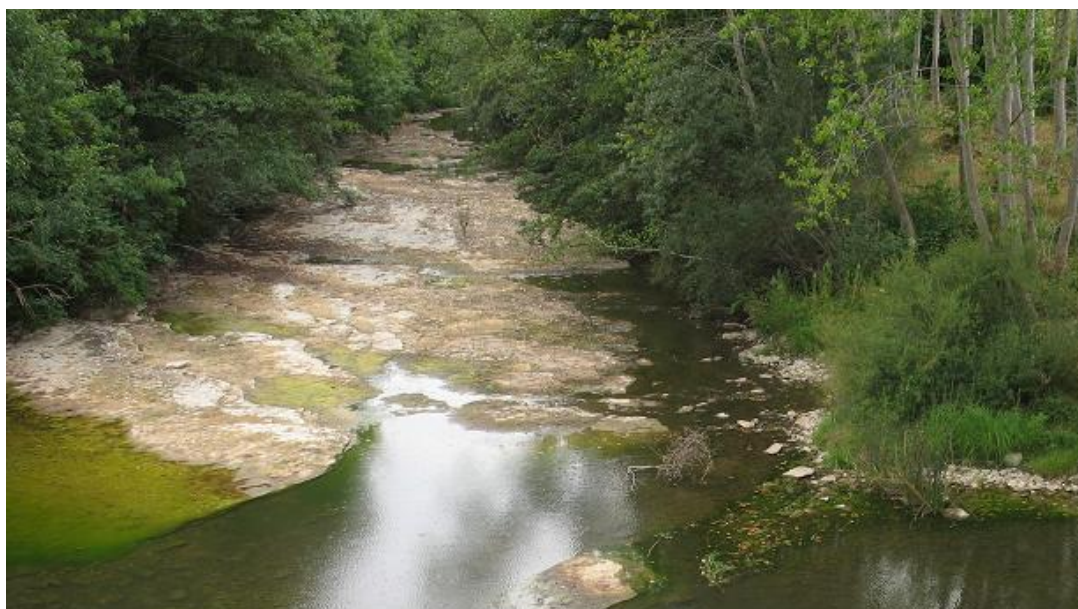
Figura 6-1. Cauce del río Bayas en su tramo medio.

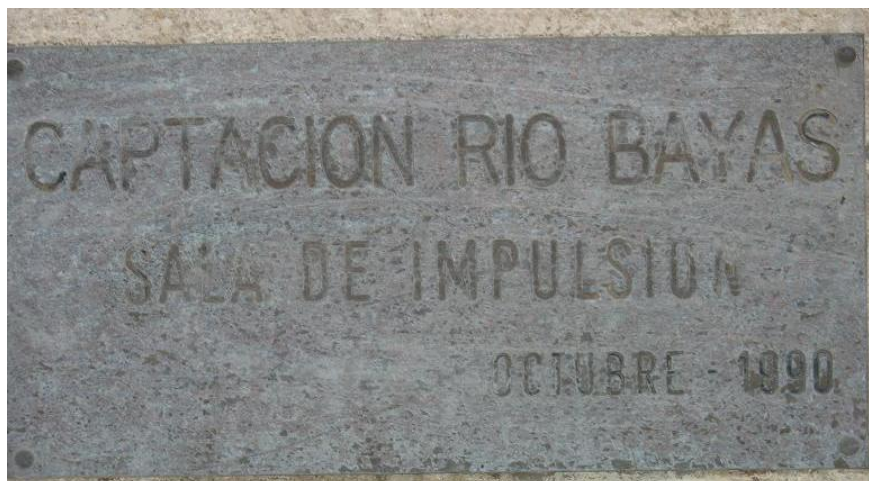
La calidad funcional del sistema no se ve afectada por la presencia de embalses, ausentes tanto del cauce principal como de los pequeños afluentes laterales. Por el contrario, sí se producen importantes derivaciones de caudales, para el abastecimiento de la ciudad de Vitoria y para regadíos cercanos al cauce.

Figura 6-8. Cartel de la captación para el abastecimiento de la ciudad de Vitoria.

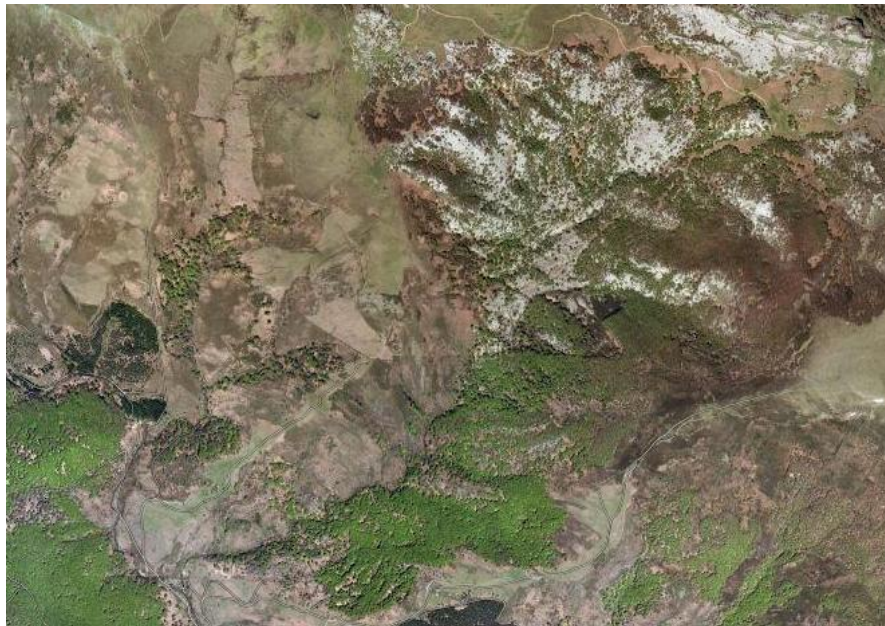
La llanura de inundación, muy poco desarrollada por encontrarse en una zona de montaña, no tiene impactos destacables.

Figura 6-13. Vista aérea de la cuenca del río Padrobaso.

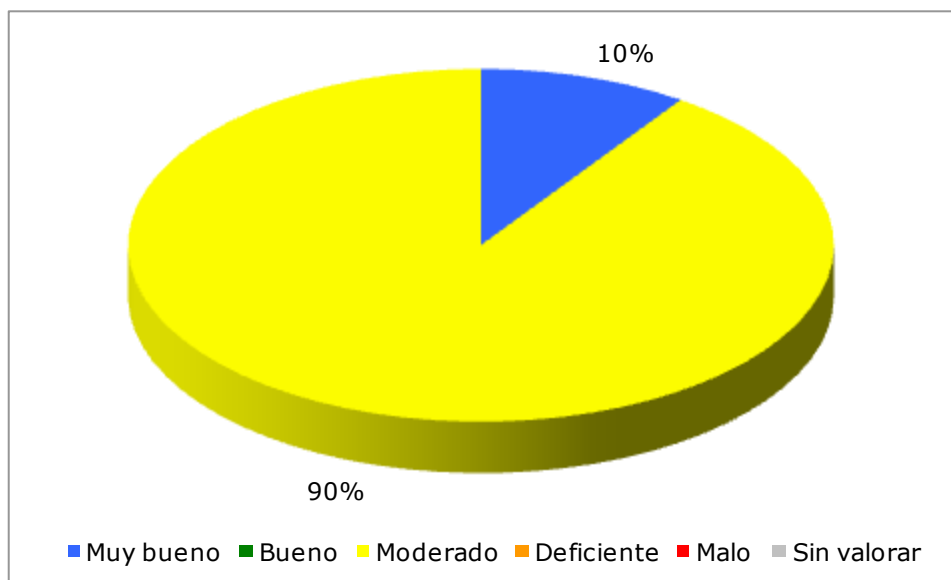
Tal como se aprecia en la Figura 6-17 el 100% de la subcuenca se ha valorado. El mayor porcentaje de la misma (90%) corresponde con el río Bayas que recibe en sus masas de agua una valoración de calidad moderada. El 10% restante corresponde a la masa de agua única del río Padrobaso que ha recibido una valoración muy buena.

Figura 6-17. Gráfico de valoración a nivel de subcuenca.
