5.3 CONTROL OPERATIVO DE AGUAS SUBTERRÁNEAS. RED DE CONTROL DE CONTAMINACIONES INDUSTRIALES (RCON)

5.3.4 DESCRIPCIÓN DE LAS ZONAS CON PROBLEMAS DE CONTAMINACIÓN INDUSTRIAL

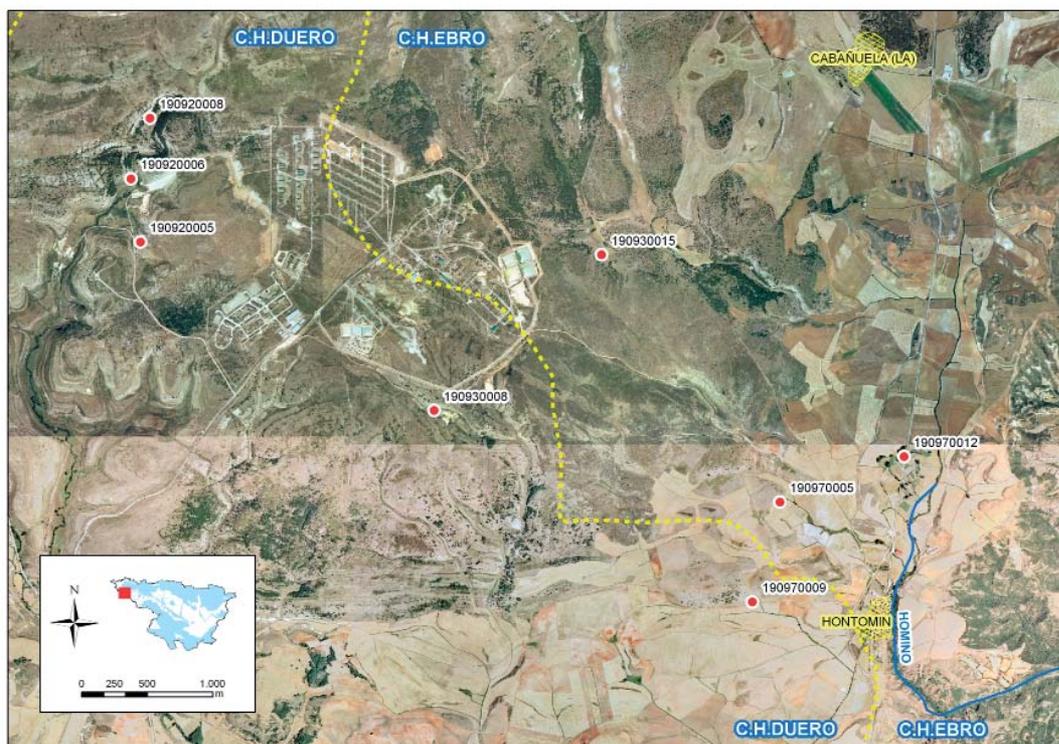
■ FIGURA 5.3.1 SITUACIÓN DEL ÁREA DE INFLUENCIA. ZONA 002-01

Se trata de una contaminación que fue ocasionada por la eliminación, mediante infiltración en el terreno, de las aguas residuales de producción de una fábrica de explosivos. Las citadas aguas de producción se caracterizan por su elevada salinidad que viene dada por las altas concentraciones de nitratos que presentan.

Con los resultados analíticos disponibles correspondiente a los meses de marzo y septiembre se observa que las concentraciones de nitratos en el manantial de Hontomín, aunque elevadas, parecen tener cierta tendencia a la disminución, al menos en lo que se refiere a los valores mínimos (ver evolución desde principios de 2009), tendencia que debe ser corroborada en los próximos años. Por lo que se refiere a los valores máximos medidos desde el año 2009 han permanecido en niveles próximos a los 100 mg/l (ver Figura 5.3.2). Parece mantenerse el patrón de variación estacional en las concentraciones de nitratos, que está relacionado con el lavado del exceso de N retenido en la zona no saturada durante los periodos húmedos y retención por dicha zona en los secos. En cuanto al resto de puntos muestreados únicamente se han detectado concentraciones de nitrato por encima de la norma de calidad (50 mg/l), al igual que en el año 2010, en los puntos 190920005 (63,9 mg/l en marzo y 71 mg/l en septiembre, superiores en ambos periodos a los registrados en el año 2010) y 190920006 (73,1 mg/l en marzo), ambos localizados en la cuenca del Duero.

Se prevé que la empresa responsable de la contaminación continuará con los trabajos de seguimiento de la calidad de las descargas subterráneas en el entorno del Páramo de Masa e iniciará los controles sobre el humedal desnitrificador del Arroyo de La Hoya.

La Confederación Hidrográfica continuará con el programa de seguimiento de esta contaminación con objeto de seguir la evolución de las concentraciones de nitratos en el agua subterránea.

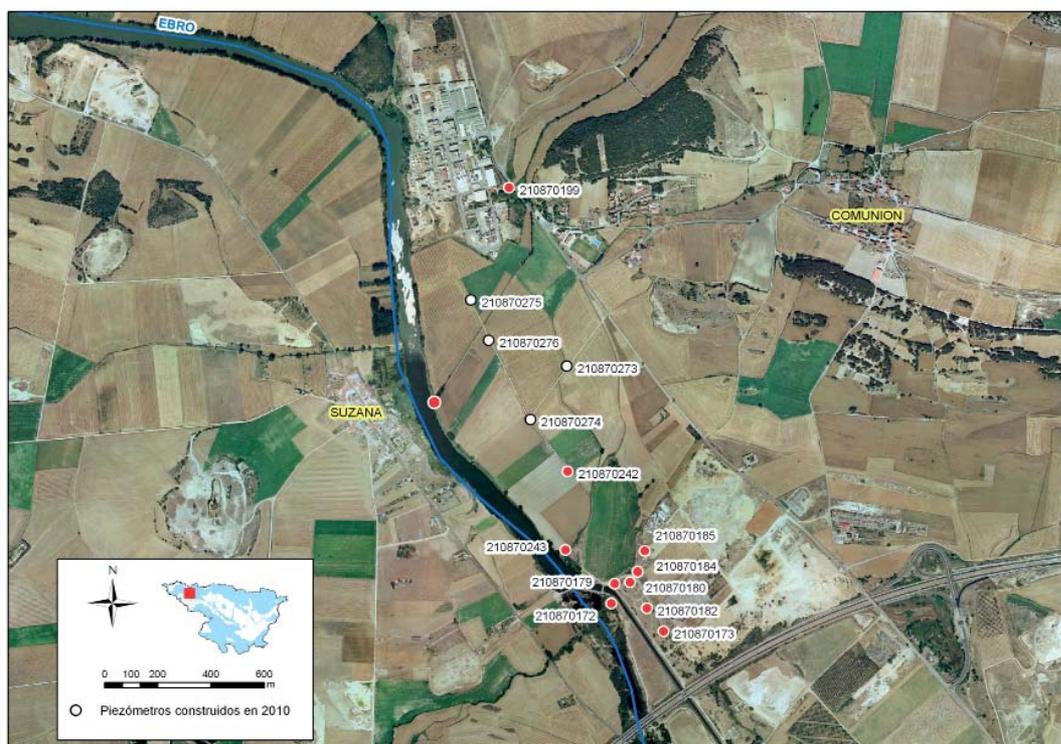
■ FIGURA 5.3.3 SITUACIÓN DEL ÁREA DE INFLUENCIA. ZONA 009-01

La zona afectada por la contaminación se localiza en la margen izquierda del río Ebro entre los TTMM de Miranda de Ebro y Lantarón, y se extiende desde la zona situada junto al canal de derivación de la central hidroeléctrica de Cabriana, hasta el un complejo industrial localizado 1,5 km al N (Figura 5.3.3).

Se trata de una contaminación que se caracteriza por la presencia de anilinas y tiazoles, relacionados con la actividad de una zona industrial existente aguas arriba.

La evolución de las concentraciones de contaminantes durante el año 2011 refleja la existencia de un evento de contaminación reciente, que está relacionado con la rotura de un colector de aguas residuales en una industria del entorno. No se ha podido determinar la fecha exacta de la fuga, aunque ya desde la campaña de muestreo de junio/julio se detectó un incremento generalizado (aunque moderado) de las concentraciones de contaminantes respecto al año anterior. El evento de contaminación se hizo patente durante el mes de diciembre como consecuencia de la aparición de residuo en fase libre en unas zanjas de drenaje excavadas en la zona.

- Identificación del causante del evento de contaminación y requerimiento para la puesta en marcha de medidas urgentes para la eliminación del foco de contaminación y la contención de la contaminación de las aguas subterráneas.
- Requerimiento al causante de la contaminación para la realización de un estudio de caracterización detallada de la contaminación y la ejecución de un plan de descontaminación de las aguas subterráneas.
- Mantenimiento de los trabajos de control al objeto de comprobar la evolución de la afección al acuífero aluvial del Ebro y al río mediante campañas periódicas de control.

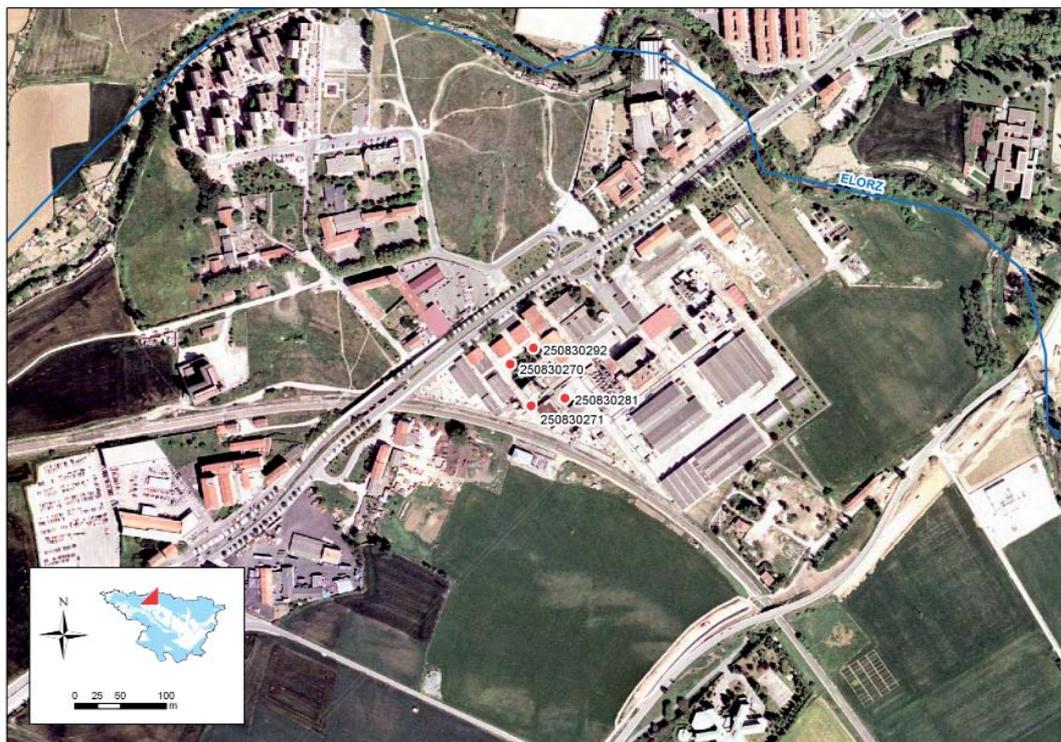
■ **FIGURA 5.3.6** SITUACIÓN DE LA ZONA CONTAMINADA Y DE LOS PIEZÓMETROS DE CONTROL. ZONA 029-01

El foco de contaminación se localiza en el subsuelo de las instalaciones de una empresa dedicada a la producción de productos químicos de muy variada índole (Figura 5.3.5). Los principales contaminantes detectados son pesticidas, compuestos orgánicos volátiles, hidrocarburos alifáticos C8-C10 y trimetilbencenos. Secundariamente existe una concentración elevada de hierro en una amplia zona de la fábrica.

El punto de agua en el que se detectan más sustancias contaminantes sigue siendo el 250830281. Los resultados analíticos de 2011 (Tabla 5.3.2) no muestran una tendencia evolutiva clara para el periodo con datos (2008-2011), ya que hay compuestos cuya concentración ha descendido claramente y otros en los que se ha incrementado.

La empresa responsable de la contaminación ha iniciado durante 2011 la descontaminación del emplazamiento según el plan previsto, mediante el bombeo y tratamiento ("pump and treat") de las aguas del subsuelo de la fábrica. Este método de remediación es válido para el tratamiento del foco y su contención hidráulica.

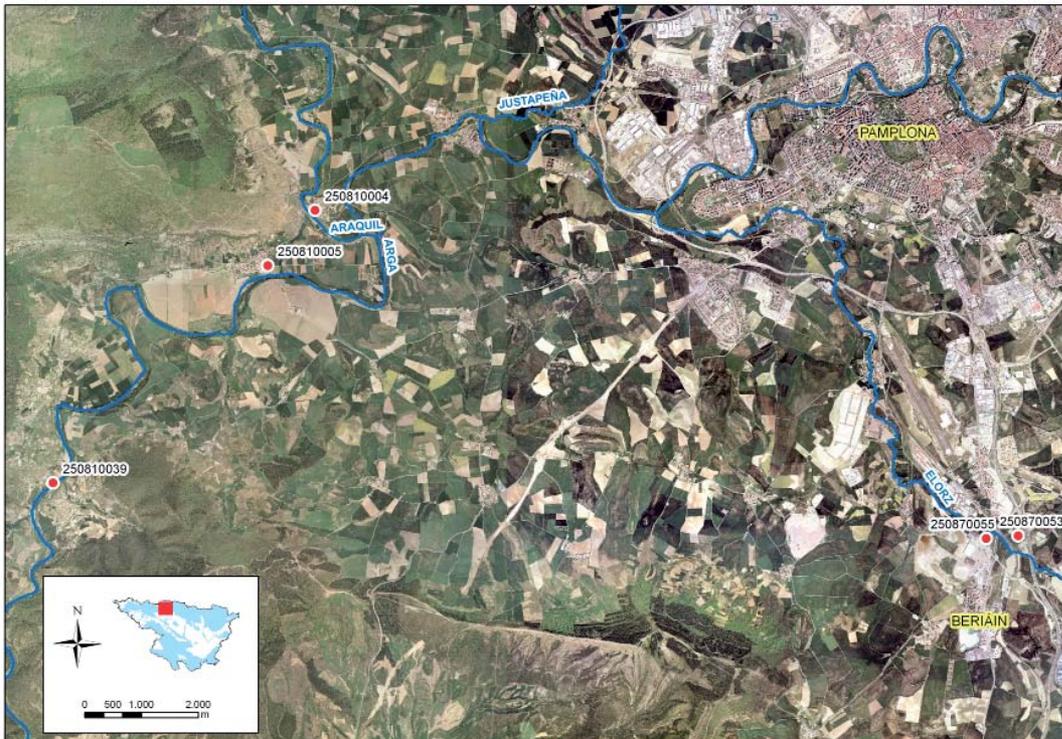
■ FIGURA 5.3.7 SITUACIÓN DEL ÁREA DE INFLUENCIA. ZONA 029-02

Se trata de una contaminación por aguas salinas originadas por el vertido en sondeos profundos (250870055 y 250870053) de las salmueras generadas por el lixiviado de escombreras mineras y por una planta de producción de sal común que aprovecha las citadas escombreras.

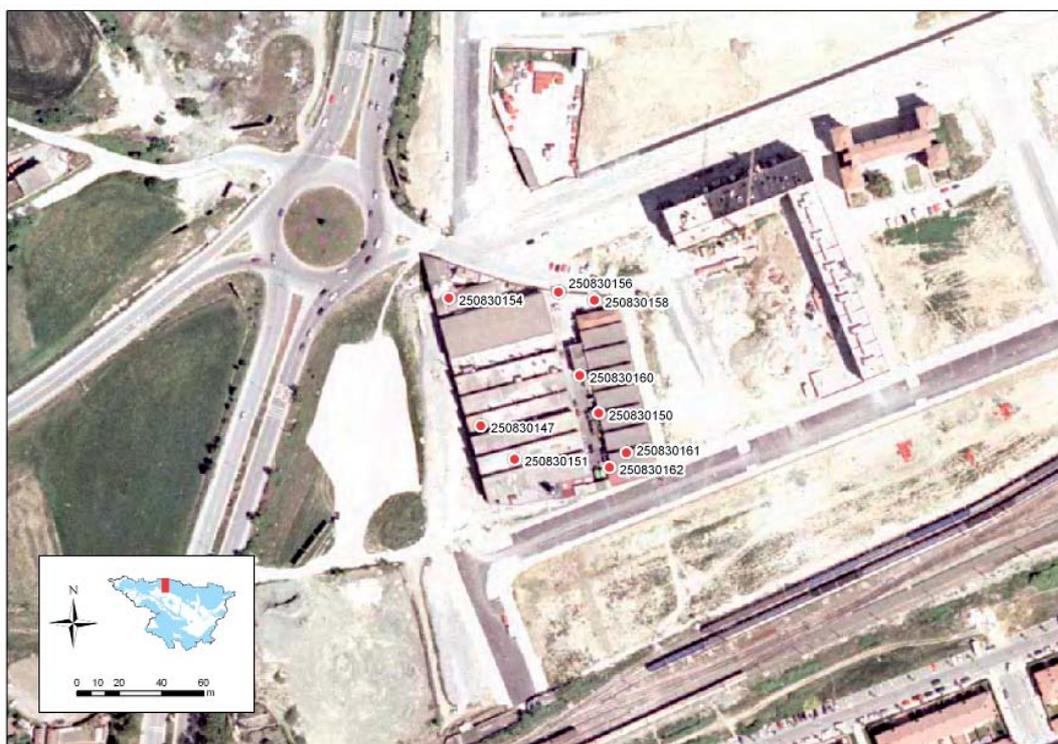
■ FIGURA 5.3.8 SITUACIÓN DE LA ZONA CONTAMINADA Y LOS PUNTOS DE CONTROL. ZONA 030-01

Se trata de una contaminación por hidrocarburos para la que se suponen dos orígenes: por un lado la proximidad a un terreno de una antigua instalación de almacenamiento de combustible, que en el año 2.004 ya no existía y cuyos suelos fueron descontaminados en su momento; y la existencia de unos cubetos de hormigón sin impermeabilizar bajo 4 baterías de prensas, donde cae el aceite proveniente de las fugas de dichas prensas.

La empresa responsable de la contaminación ha venido aplicando el plan de remediación aprobado por este Organismo consistente en la revisión y mejora de las instalaciones y en la extracción de los hidrocarburos del subsuelo mediante un sistema de bombeo automático. Además han presentado una propuesta de actuación adicional para actuar sobre las fugas de aceite procedentes de la maquinaria industrial, que se comenzará a ejecutar durante el año 2012.

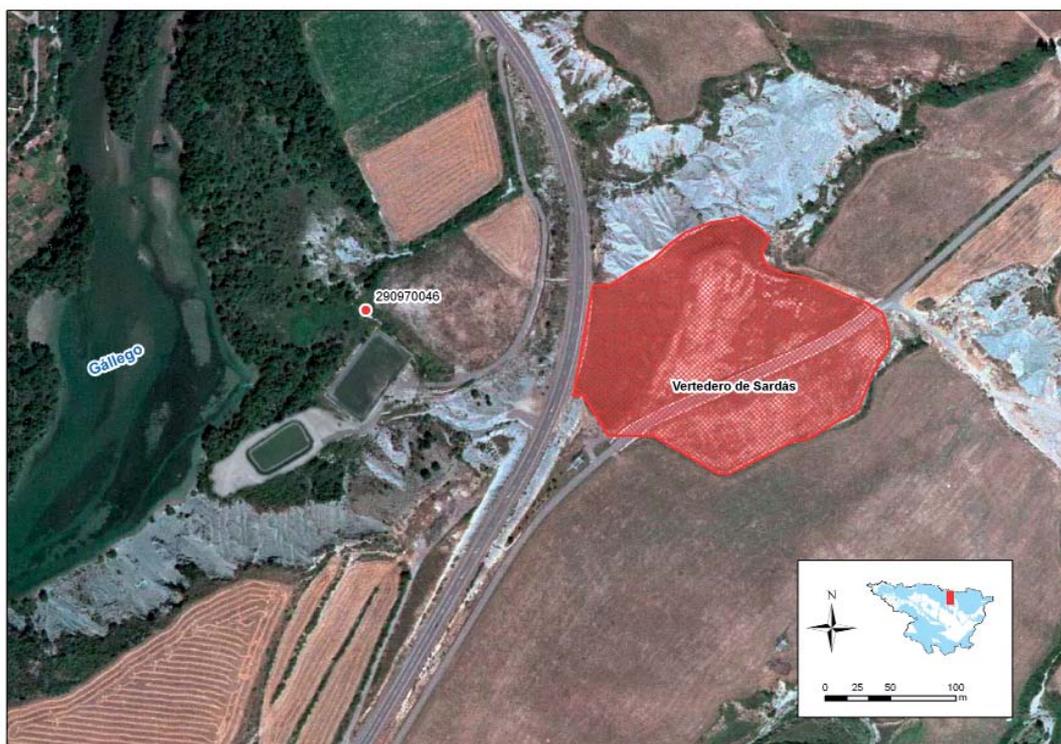
■ **FIGURA 5.3.11** SITUACIÓN DEL ÁREA DE INFLUENCIA Y DE LOS PUNTOS DE CONTROL. ZONA 030-03

El foco de contaminación se localiza en un vertedero de residuos industriales y urbanos localizado en la margen izquierda del río Gállego, en el embalse de Sabiñánigo (Figura 5.3.11). El origen de la contaminación se debe a la lixiviación desde el vertedero de los residuos de fabricación de lindano almacenados en él.

Esta contaminación se detectó a principios del año 2008 como consecuencia de la aparición de una serie de surgencias en el frente del vertedero, en alguna de las cuales se evidenció la presencia de HCH en fase libre.

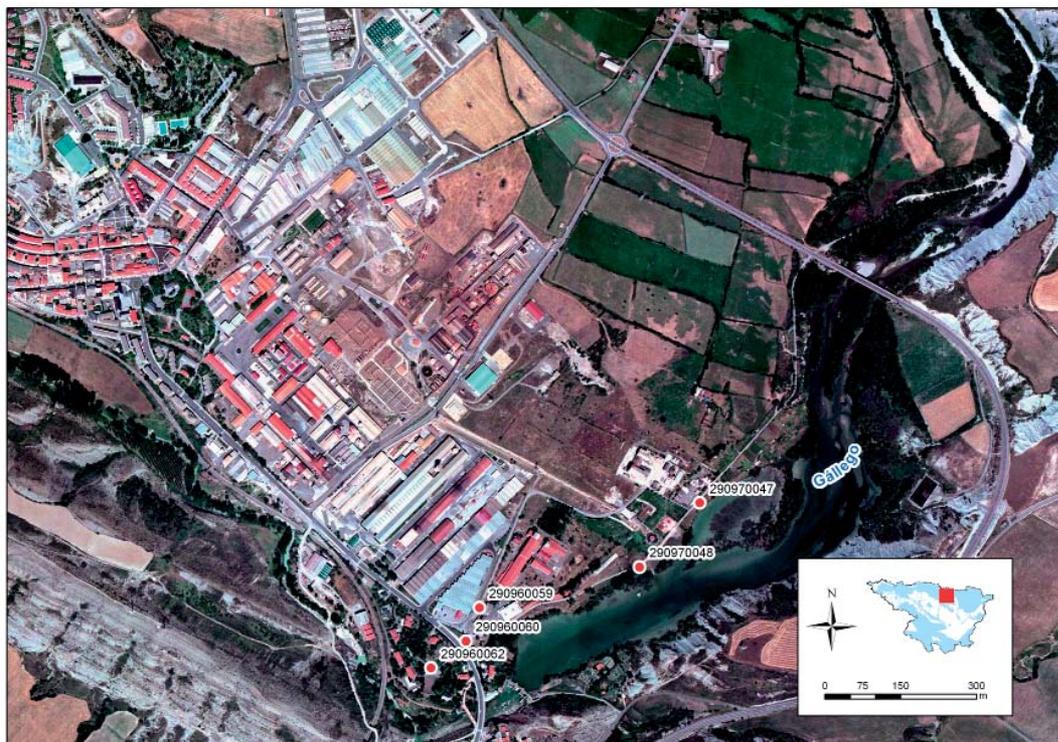
■ FIGURA 5.3.12 SITUACIÓN DEL ÁREA DE INFLUENCIA DE LA CONTAMINACIÓN. ZONA 030-04

Se trata de una contaminación de tipo “difuso” originada por la actividad industrial desarrollada en el polígono industrial de Sabiñánigo desde hace décadas (Figura 5.3.12). Se ha detectado una contaminación generalizada por metales, especialmente Hg, Cr y As, por compuestos organohalogenados volátiles (bajas concentraciones) y contaminaciones más localizadas por TPHs, y por salinización de las aguas asociada a pH básicos. No se han llegado a identificar los focos concretos que dan lugar a las afecciones en la calidad de las aguas subterráneas.

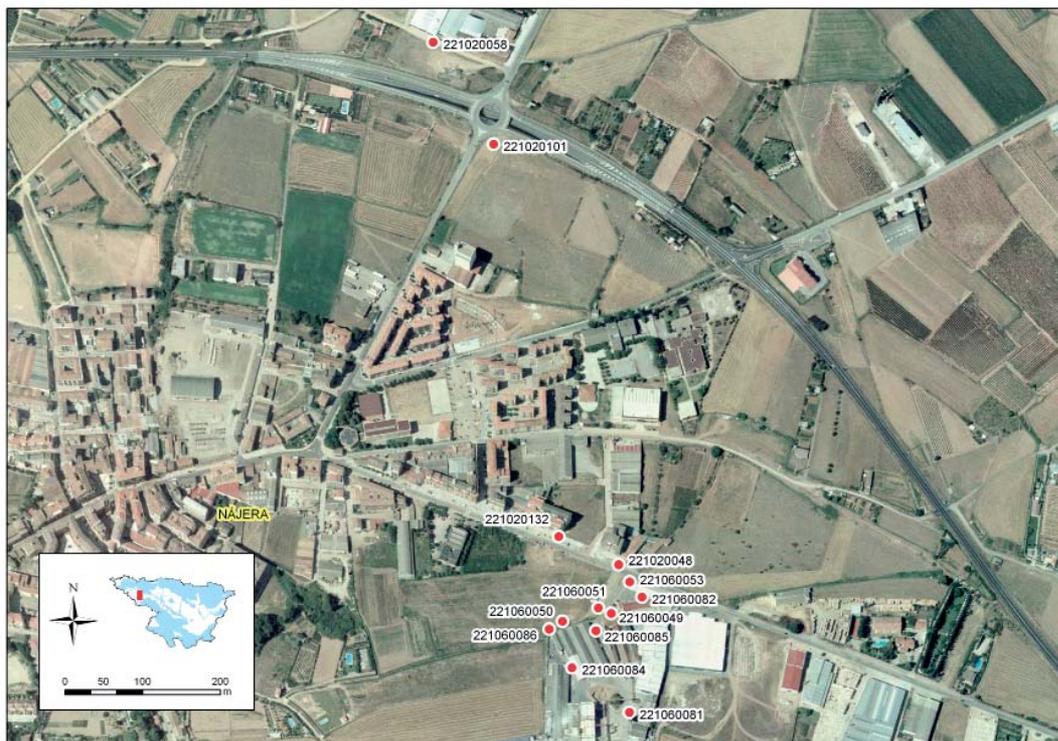
■ FIGURA 5.3.13 SITUACIÓN DEL ÁREA DE INFLUENCIA. ZONA 047-01

El foco de contaminación se localiza en el subsuelo de las instalaciones de una industria química situada en la zona industrial de Nájera (La Rioja) (Figura 5.3.13). Se trata de una contaminación por trimetilbencenos (TMBs) y BTEX cuyo origen está en un disolvente industrial denominado "White Spirit" utilizado en el proceso productivo de la empresa responsable.

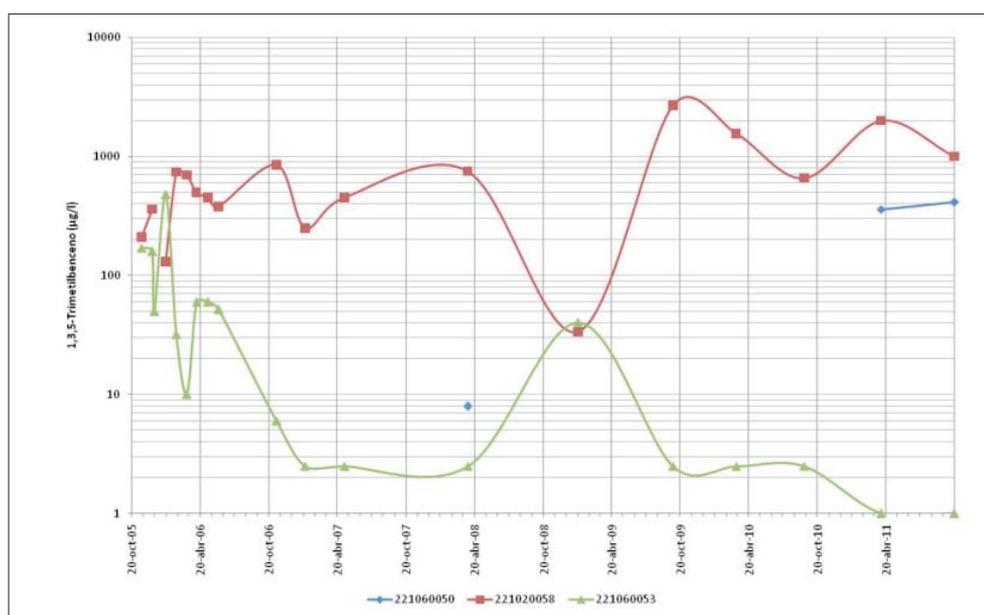
■ FIGURA 5.3.14 EVOLUCIÓN DE LA CONCENTRACIÓN DE 1,3,5 TRIMETILBENCENO. ZONA 047-01

Esto pone de manifiesto lo que viene observándose desde hace algunos años, que fuera del ámbito de la fábrica, donde no se aplicaron directamente las medidas de remediación, no se ha producido reducción de la contaminación; además dentro de la fábrica hay algunas zonas en las que se están produciendo repuntes.

Se prevé que durante 2011 la empresa responsable continúe con su programa de control de la calidad de las aguas subterráneas y realice algunas actuaciones de caracterización adicional.

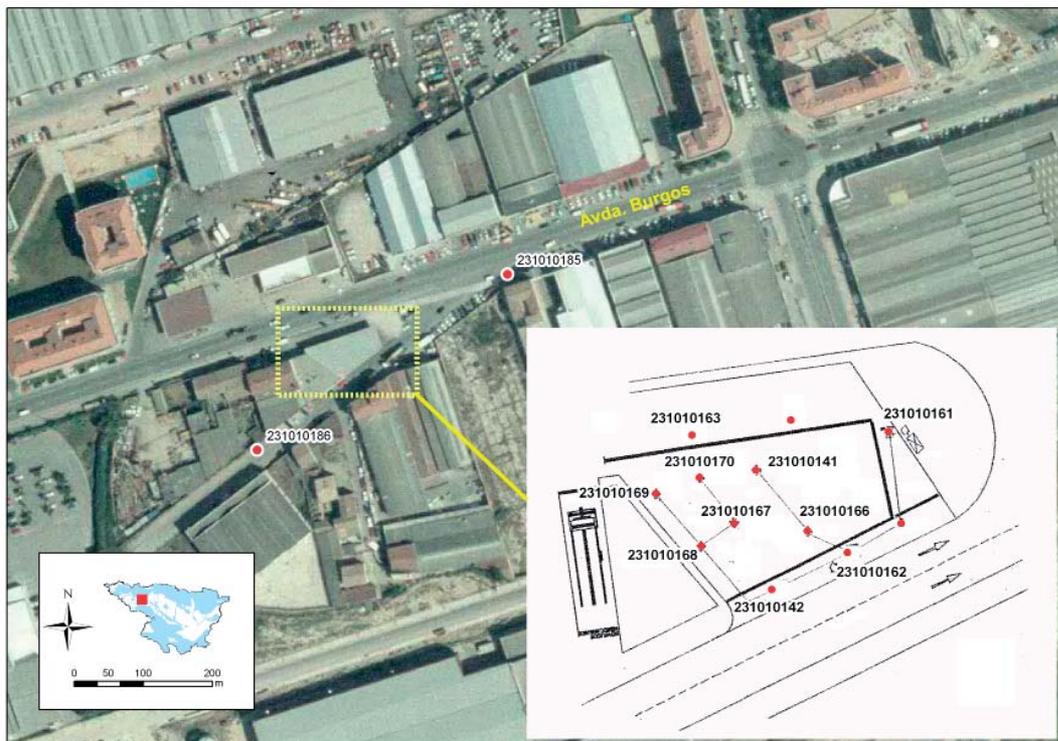
■ FIGURA 5.3.15 SITUACIÓN DE LA ZONA CONTAMINADA. ZONA 048-01

Se trata fundamentalmente de una afección por hidrocarburos, BTEX y MTBE, y otros productos tales como estireno ajenos a la actividad propia de una E.S.

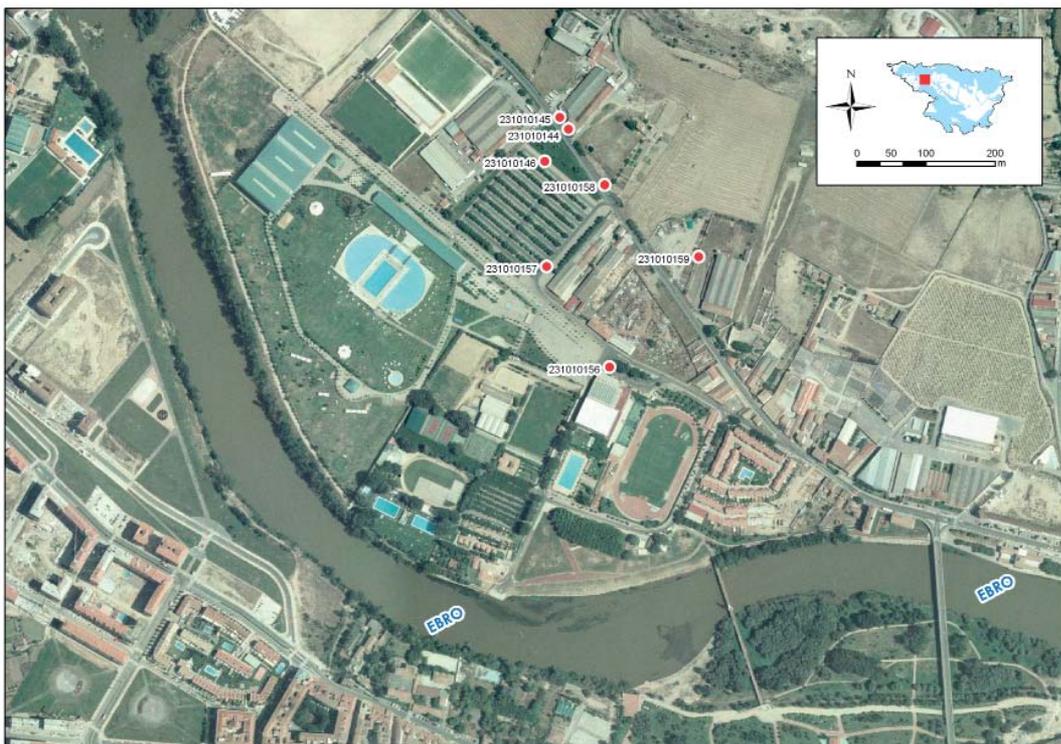
■ FIGURA 5.3.16 SITUACIÓN DEL ÁREA DE INFLUENCIA. ZONA 048-02

Se trata de una contaminación por hidrocarburos, en la que domina la fase pesada (gasoil, fuel-oil y aceites), derivada de la actividad industrial que desarrollaba la empresa que ocupaba el solar.

Durante el año 2011 la empresa responsable ha realizado una ampliación de los trabajos de caracterización del emplazamiento recogidos en el plan de actuaciones aprobado por este Organismo de cuenca; asimismo ha presentado una propuesta de plan de descontaminación para su aprobación.

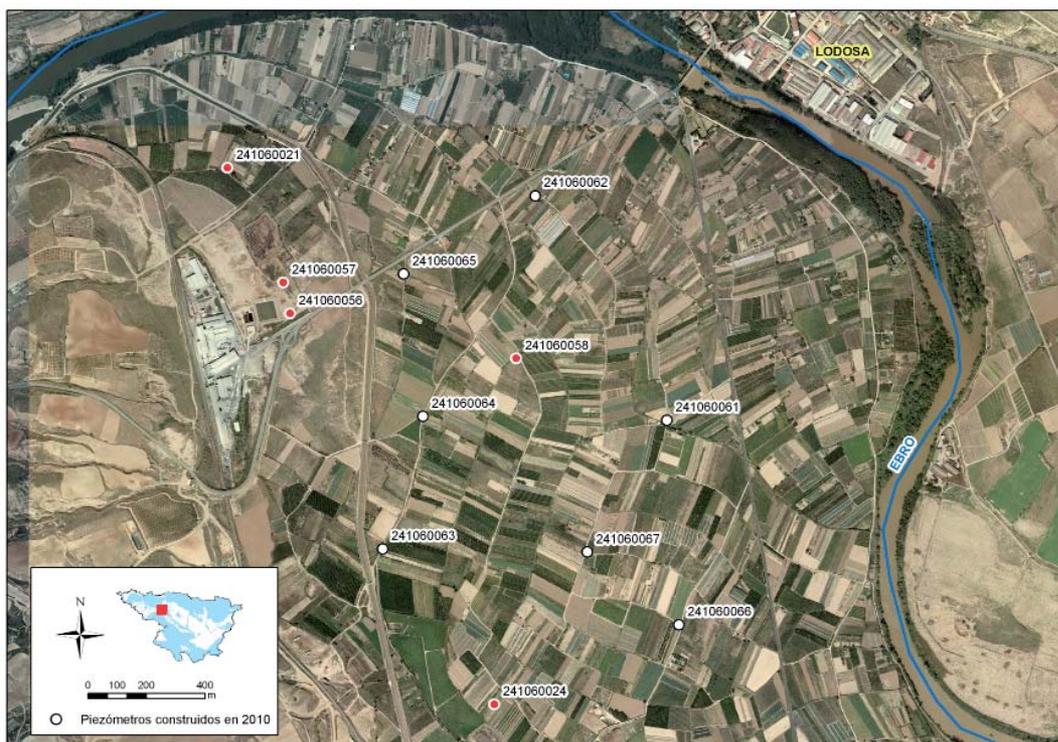
■ FIGURA 5.3.18 SITUACIÓN DEL ÁREA DE INFLUENCIA. ZONA 049-01

Se trata de una contaminación por metales cuyo foco se localizaba en la escombrera de escorias de una empresa industrial química situada en las inmediaciones de la localidad de Lodosa (Navarra).

Las concentraciones de metales se mantienen estables respecto al año anterior o con cierta tendencia al aumento que habrá que corroborar en posteriores muestreos. Esta tendencia se viene observando a lo largo de los últimos años, lo que lleva a pensar en la posibilidad de la existencia de focos de contaminación aún activos en las instalaciones que estén aportando metales a las aguas subterráneas.

Los trabajos de caracterización adicional sobre el origen, distribución e intensidad de la contaminación residual por metales en el aluvial del Ebro en Lodosa permitirán el diseño y la aplicación posterior de un plan de medidas específico que propiciará la reducción progresiva de la contaminación existente; si bien será necesario seguir ejerciendo el correspondiente control para su verificación.

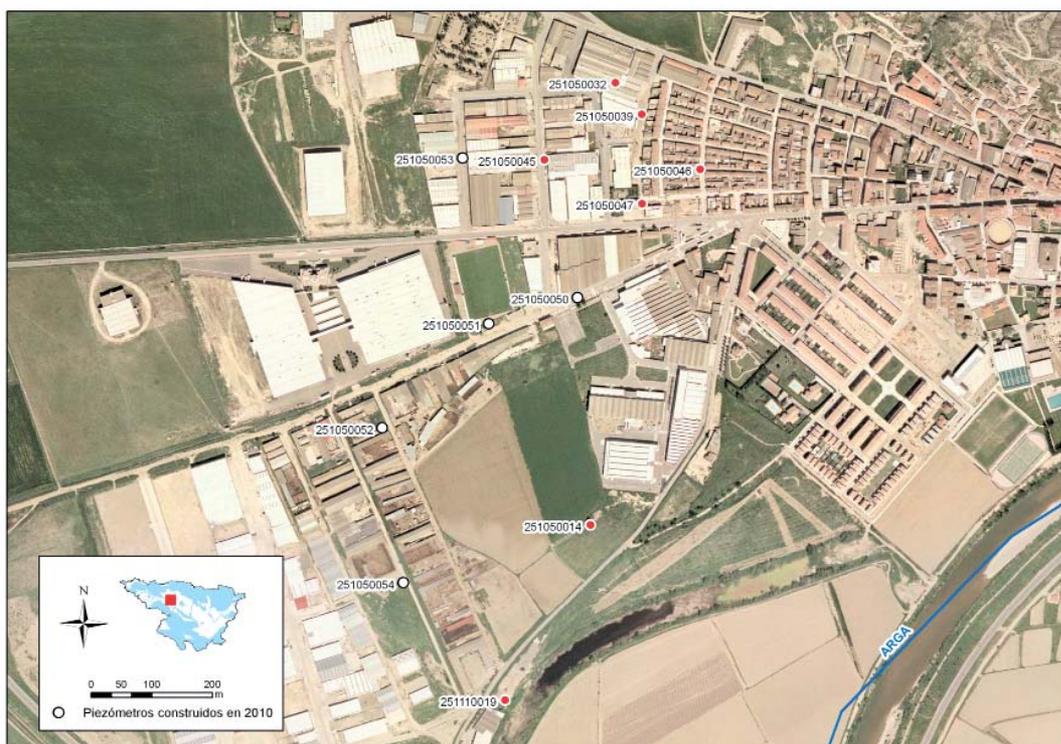
■ FIGURA 5.3.20 SITUACIÓN DEL ÁREA DE INFLUENCIA. ZONA 049-02

Se trata de una contaminación por tricloroetileno (TCE) y percloroetileno (PCE) originada por la actividad de una empresa que utilizaba estos productos como disolventes industriales en su proceso productivo.

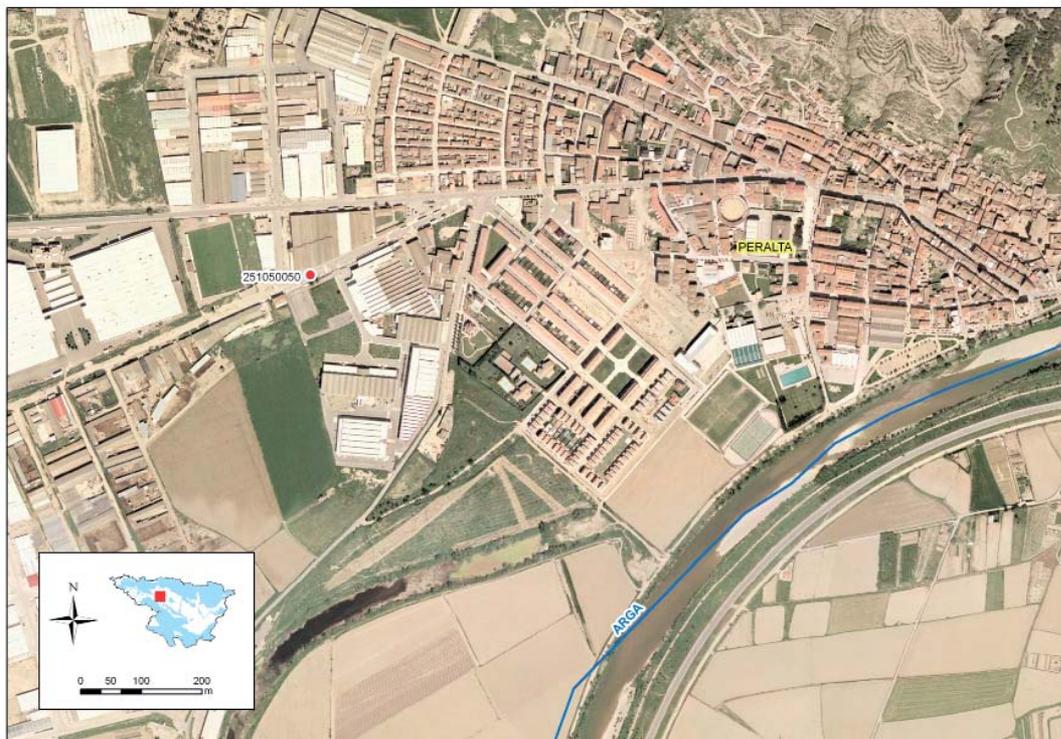
■ FIGURA 5.3.22 SITUACIÓN DEL ÁREA DE INFLUENCIA. ZONA 049-03

El foco de contaminación por gasoil se localiza en las conducciones de un depósito de gasoil para calefacción localizado en un polígono industrial de Peralta (Navarra) (Figura 5.3.22).

Durante el año 2011 la empresa responsable de la contaminación ha iniciado un estudio de caracterización de la contaminación por hidrocarburos, en el marco del cual se han construido varios piezómetros de control con objeto de determinar la extensión de la pluma de contaminación asociada.

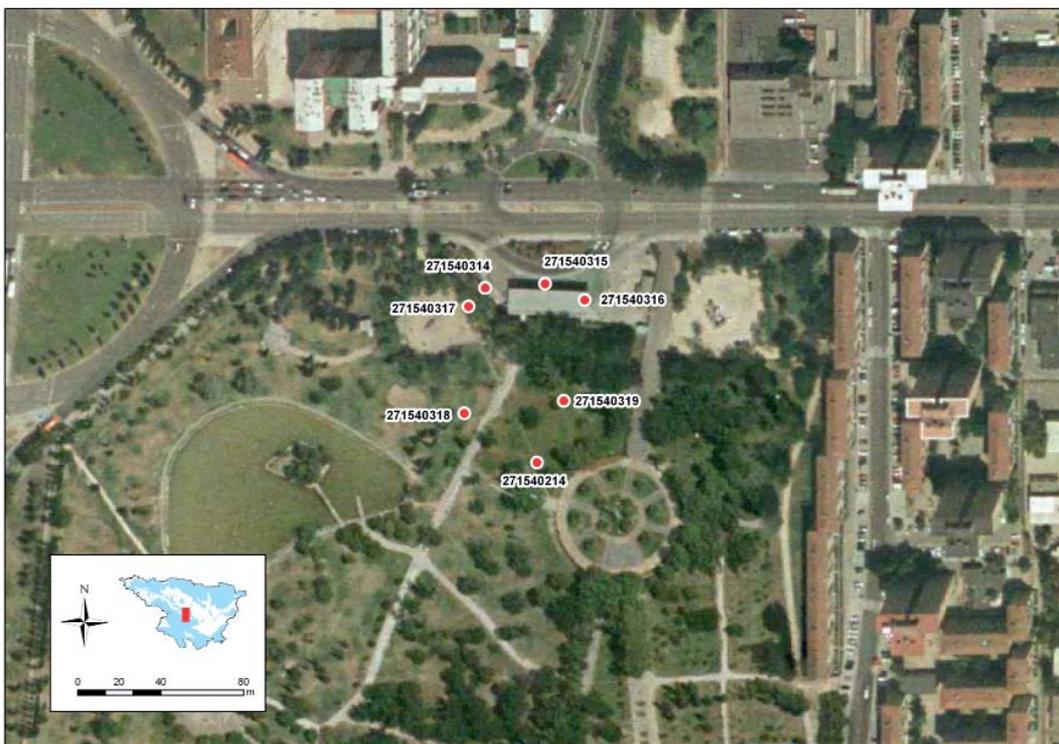
■ **FIGURA 5.3.24** SITUACIÓN DE LA ZONA AFECTADA Y DE LOS PIEZÓMETROS DE CONTROL. ZONA 058-01

El foco de contaminación se localiza bajo las instalaciones de una Estación de Servicio (E.S.) situada en la zona norte del núcleo urbano de Zaragoza (Figura 5.3.24). Se trata de una contaminación por gasolina (86%) y gasoil (14%).

Se prevé que se retomen los trabajos de remediación activa en el emplazamiento con el objetivo de eliminar el foco activo de contaminación localizado bajo las instalaciones de la E.S., y de acelerar la degradación de los contaminantes existentes en otras zonas.

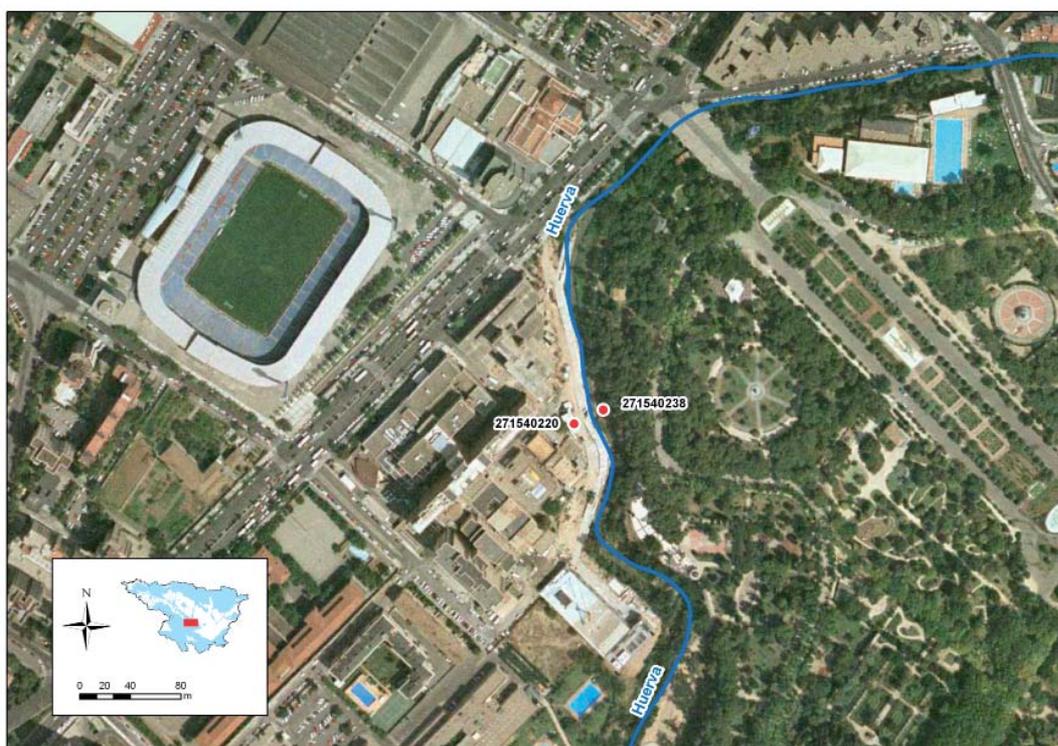
■ FIGURA 5.3.26 SITUACIÓN DE LA ZONA CONTAMINADA. ZONA 058-02

El origen de esta contaminación se localiza en las fugas producidas desde los tanques de combustible que abastecen el sistema de climatización y otros sistemas de uno de los principales hospitales públicos de Zaragoza (Figura 5.3.26).

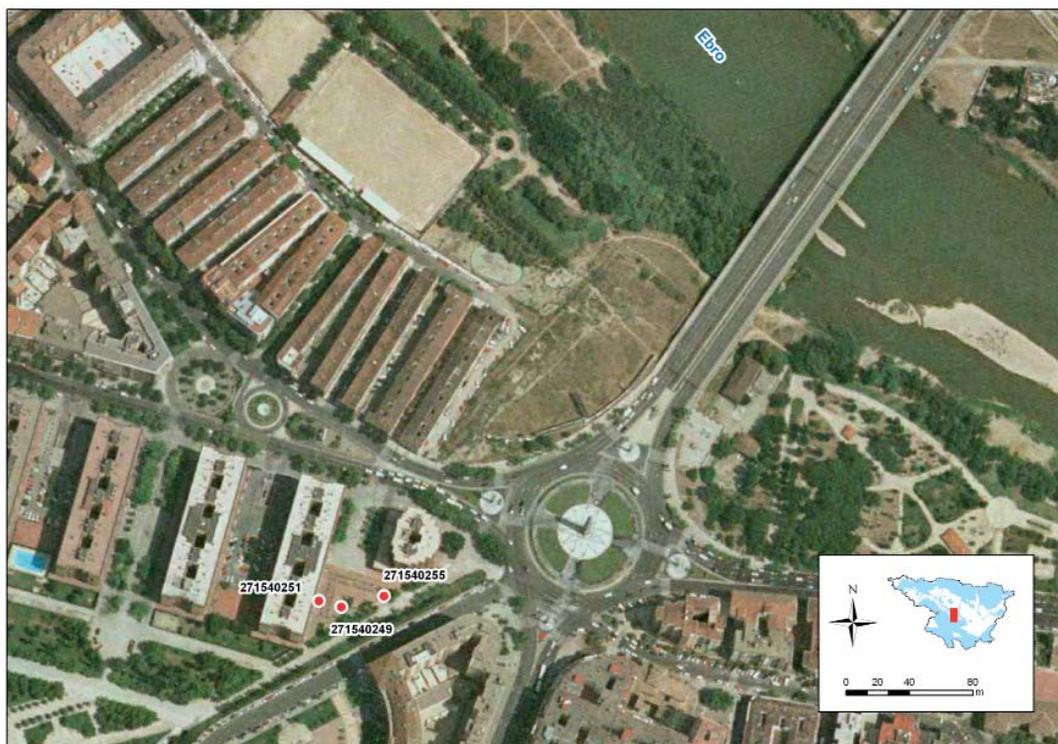
■ FIGURA 5.3.27 SITUACIÓN DEL ÁREA DE INFLUENCIA. ZONA 058-03

La contaminación se localiza en el antiguo Barrio de La Química (hoy La Almozara) en Zaragoza (Figura 5.3.27). Los focos de contaminación identificados se corresponden con las escorias ácidas depositadas por una empresa hoy inexistente y presentan una distribución irregular por toda la zona afectada. Los focos originalmente identificados se localizan junto a la Plaza Europa y el parking Sur de la Expo, aunque estudios recientes evidencian la existencia de otros focos dispersos por la zona.

No se tiene constancia de que la empresa responsable de solventar los vicios constructivos de un edificio en la Plaza Europa haya realizado actuación alguna para verificar el funcionamiento del muro pantalla impermeable construido en 2009 para aislar el edificio de las aguas ácidas existentes en el subsuelo. Por su parte la Confederación Hidrográfica del Ebro ha realizado mediciones de nivel en los piezómetros construidos a ambos lados del muro pantalla.

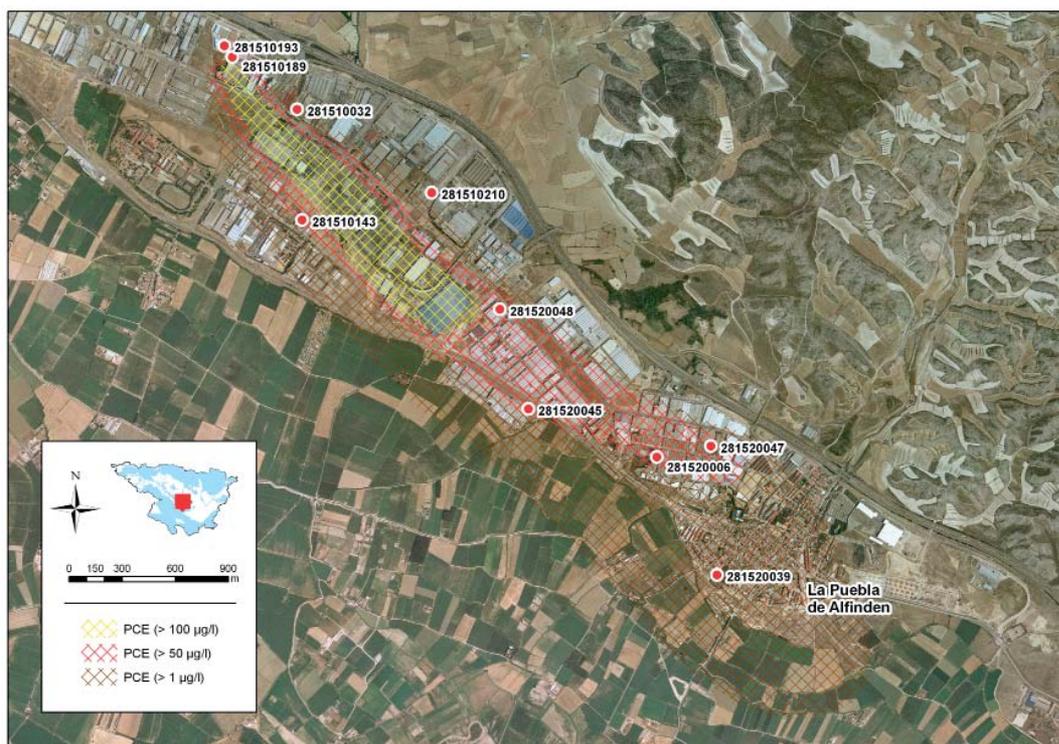
■ FIGURA 5.3.29 SITUACIÓN DE LA ZONA CONTAMINADA, SONDEOS DE CONTROL Y EXTENSIÓN DE LA PLUMA DE CONTAMINANTES. ZONA 058-04

El foco de contaminación se localiza en el subsuelo de las instalaciones de una industria situada en el Polígono Industrial Malpica (Zaragoza) (Figura 5.3.29). Se trata de una contaminación producida por VOCs organoclorados utilizados como disolventes industriales.

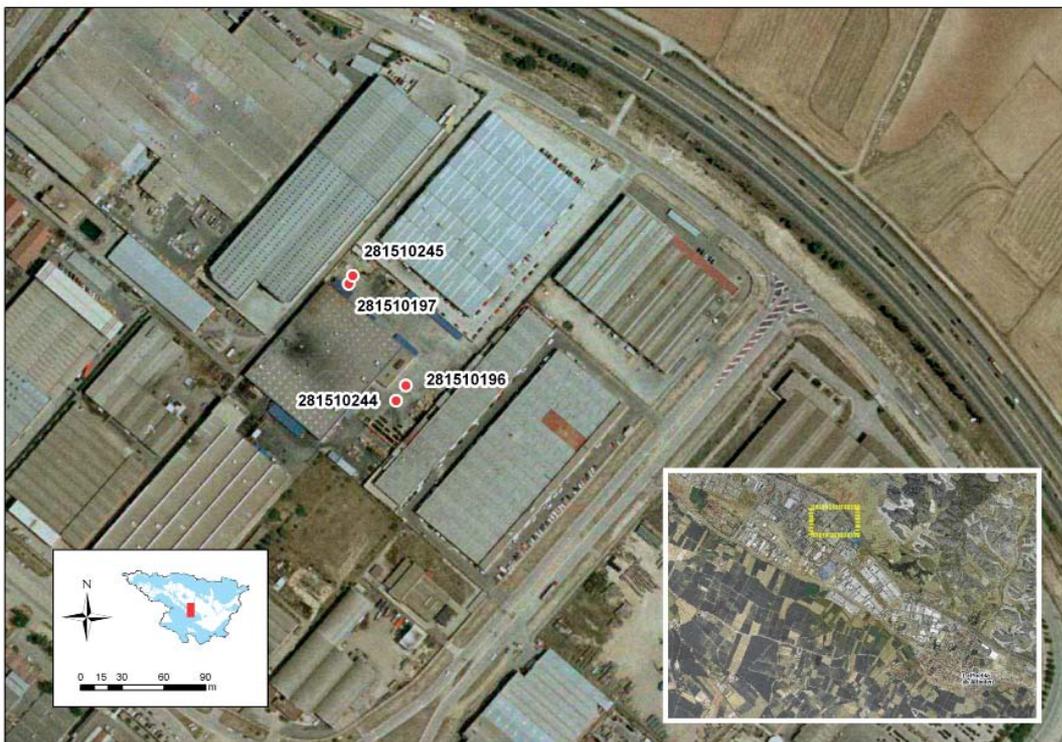
■ FIGURA 5.3.30 SITUACIÓN DE LA ZONA CONTAMINADA Y DE LOS SONDEOS DE CONTROL. ZONA 058-05

El foco de contaminación se localiza en el subsuelo de las instalaciones de una industria situada en el Polígono Industrial Malpica (Zaragoza) (Figura 5.3.30). Se trata de una contaminación por hidrocarburos (gasóleo), originada por la actividad industrial en la zona.

Los trabajos realizados por la empresa responsable de la contaminación no han detectado la presencia de fase libre de hidrocarburo en las inmediaciones de los puntos de control; asimismo, no se ha detectado presencia de hidrocarburos en las analíticas realizadas en los dos nuevos puntos de control (281510244 y 281510245).

De acuerdo con la información presentada la contaminación parece haber sido totalmente erradicada, sin embargo no son descartables repuntes coincidiendo con episodios de recarga u oscilación del nivel piezométrico, por lo que será necesario corroborar que se mantiene esta situación en el tiempo mediante el correspondiente seguimiento analítico.

Se prevé que durante el año 2012 la empresa responsable continúe con los trabajos de control ambiental de la contaminación con objeto de estudiar la evolución de la contaminación.

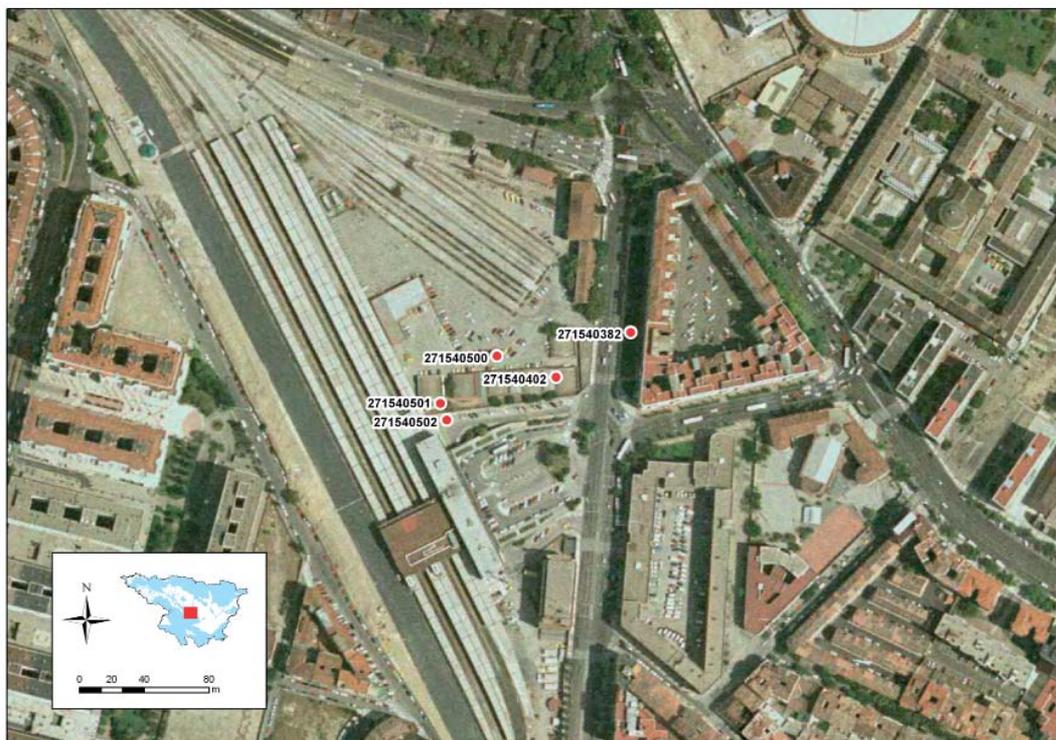
■ **FIGURA 5.3.31** SITUACIÓN DE LA ZONA CONTAMINADA Y DE LOS SONDEOS DE CONTROL. ZONA 058-06

El foco de contaminación se localiza en el subsuelo de las antiguas instalaciones de una estación ferroviaria localizada dentro del núcleo urbano de Zaragoza (Figura 5.3.31). Se trata de una contaminación por hidrocarburos (gasóleo), originada por la inadecuada gestión de los combustibles utilizados en la actividad ferroviaria.

Esta contaminación ha sido puesta de manifiesto durante los trabajos de geotecnia llevados a cabo para la preparación de las cimentaciones de un edificio en construcción en las antiguas instalaciones ferroviarias, actualmente en proceso parcial de urbanización.

Los trabajos de investigación realizados, como se ha comentado anteriormente, son parciales y únicamente afectan a un sector muy pequeño del total de la parcela ocupada por las instalaciones ferroviarias. Estos trabajos han concluido que la fase libre de hidrocarburos se localiza en el sector comprendido por la envolvente de los puntos de control 271540402, 271540500, 271540501 y 271540502 (Figura 5.3.31). Queda pendiente por tanto que la empresa responsable asuma los trabajos de caracterización del resto de la parcela así como del sector de acuífero que haya podido ser afectado por sus actividades.

Los resultados analíticos de la muestra tomada por la CHE en el sondeo 271540382, inmediatamente aguas abajo de la zona afectada, muestran una ligera concentración de hidrocarburos (0,232 mg/l), que se puede considerar baja teniendo en cuenta lo cerca que se encuentra de la zona con fase libre de hidrocarburo y las características hidrogeológicas del medio. De esto se puede deducir fácilmente que la fase libre no ha migrado aguas abajo de la zona en la que se ha detectado originalmente y que la pluma de contaminación asociada tiene una extensión muy limitada.

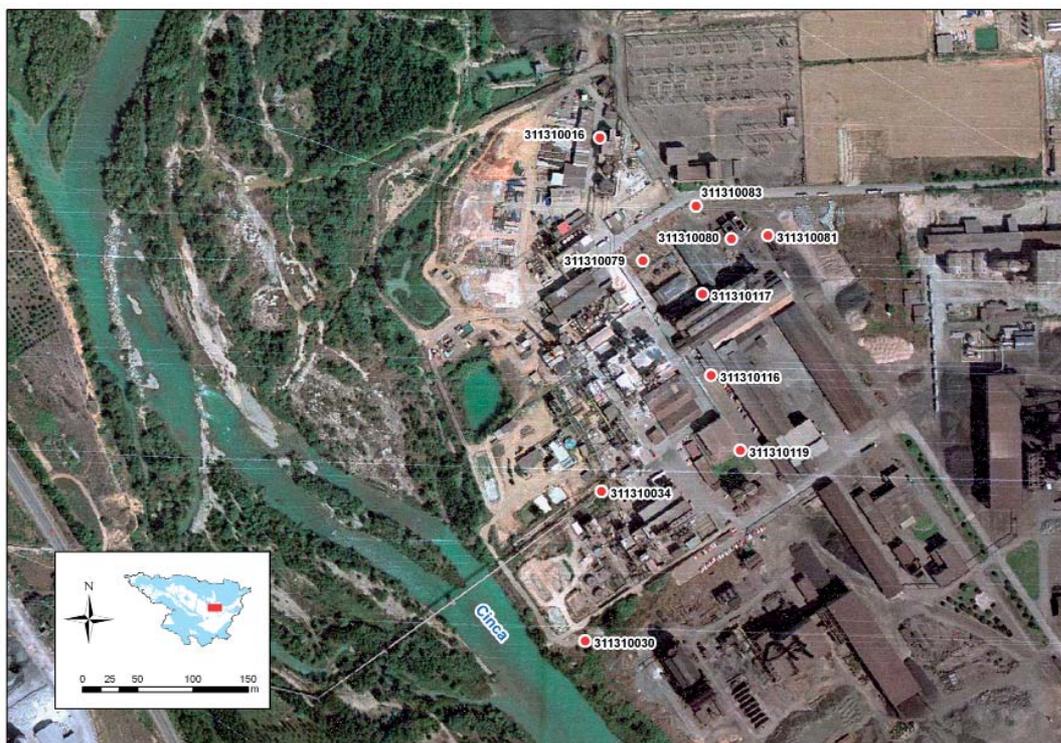
■ FIGURA 5.3.32 SITUACIÓN DEL ÁREA DE INFLUENCIA. ZONA 060-01

La contaminación de las aguas subterráneas se localiza en el subsuelo de las instalaciones de una industria química en Monzón (Huesca) (Figura 5.3.32). Se trata de una contaminación por monoclorobenceno (MCB) provocada por la fuga accidental de un depósito enterrado de almacenamiento de este producto.

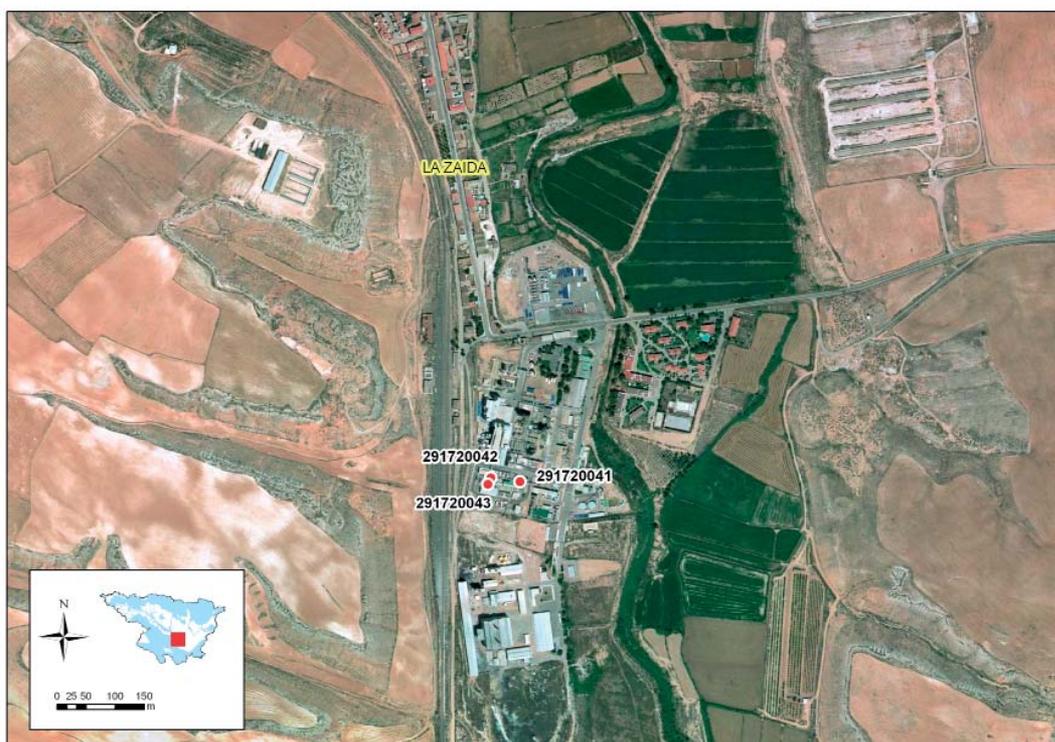
■ **FIGURA 5.3.34** SITUACIÓN DEL ÁREA DE INFLUENCIA. ZONA 079-01

La contaminación de las aguas subterráneas se localiza en el subsuelo de las instalaciones de una industria química ubicada en La Zaida (Zaragoza) (Figura 5.3.34). Se trata de una contaminación caracterizada principalmente por la presencia en las aguas subterráneas de alcoholes (terbutil alcohol) y ftalatos, y originada por la actividad productiva de la empresa.

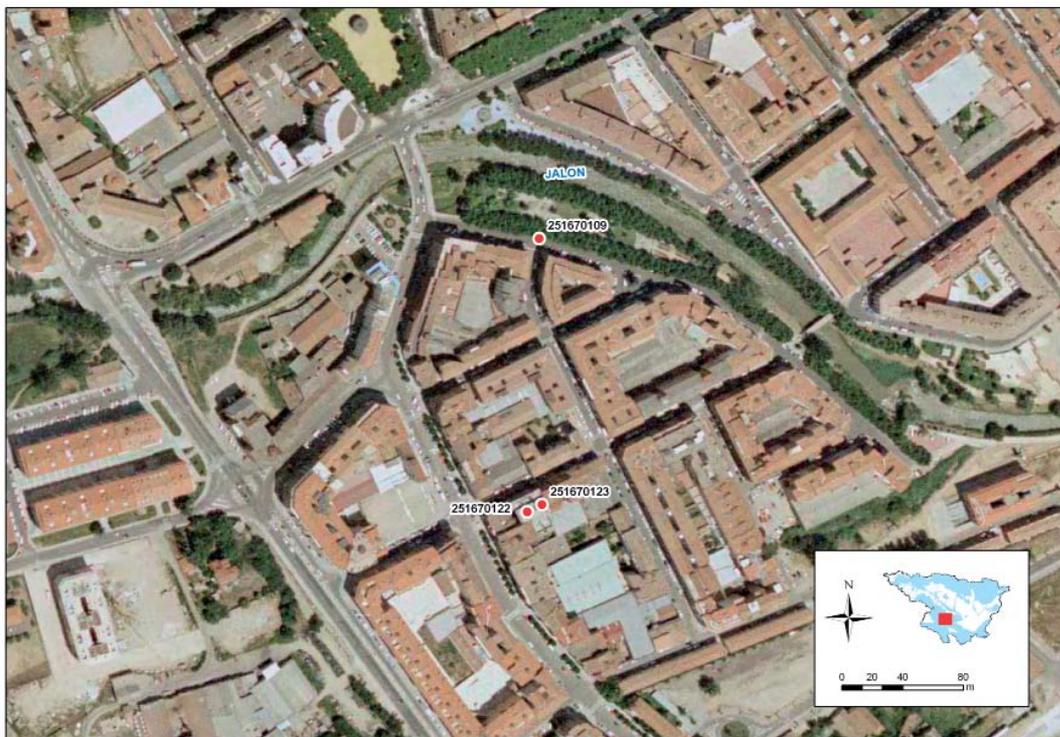
■ **FIGURA 5.3.35** SITUACIÓN DEL ÁREA DE INFLUENCIA. ZONA 081-01

El foco de contaminación por gasoil se localiza en un depósito de gasoil para calefacción localizado en el casco urbano de Calatayud (Zaragoza) (Figura 5.3.35).

No se tiene constancia de que durante el año 2011 el responsable de la contaminación haya realizado actuación alguna encaminada a la caracterización y remediación de la contaminación.
