5.3 CONTROL OPERATIVO DE AGUAS SUBTERRÁNEAS. RED DE CONTROL DE CONTAMINACIONES INDUSTRIALES (RCON)

5.3.4 DESCRIPCIÓN DE LAS ZONAS CON PROBLEMAS DE CONTAMINACIÓN INDUSTRIAL

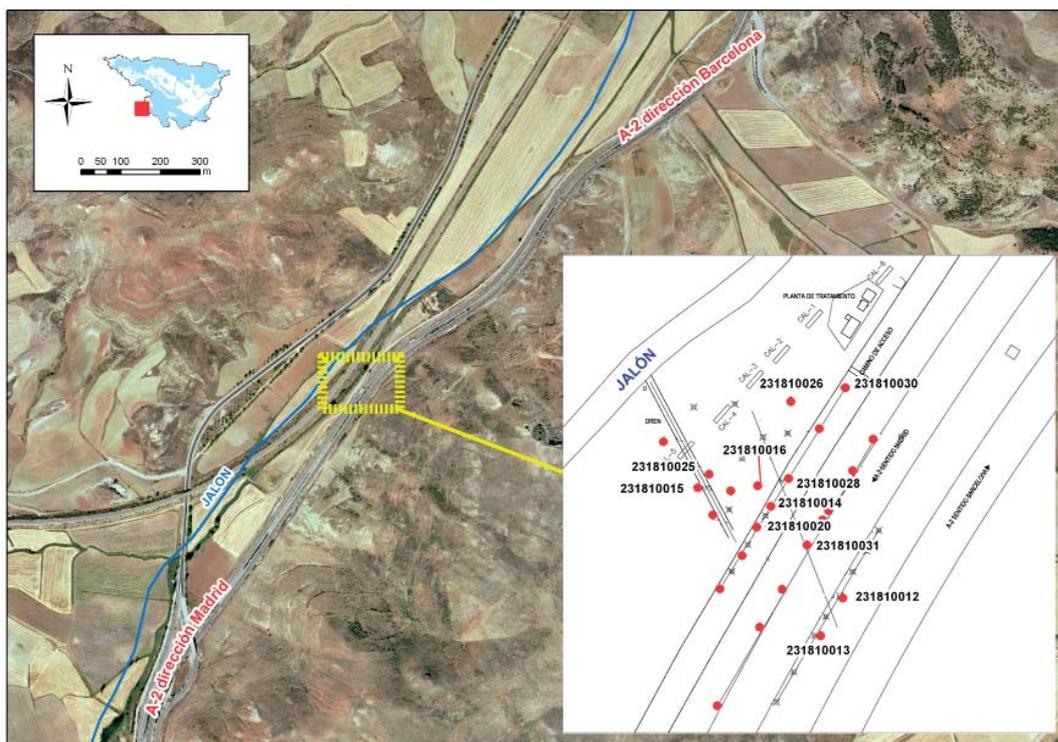
■ FIGURA 5.3.36 SITUACIÓN DEL ÁREA DE INFLUENCIA. ZONA 086-01

La contaminación (fundamentalmente por xilenos) de las aguas subterráneas se localiza en la margen derecha del aluvial del Jalón, aguas arriba de Medinaceli (Soria) (Figura 5.3.30). Este proceso de contaminación fue provocado por un vertido accidental de xileno debido al siniestro de un camión cisterna, permaneciendo en estos momentos una contaminación residual en las aguas subterráneas.

Durante el año 2011 la empresa responsable ha concluido los trabajos de descontaminación activa del emplazamiento. Se ha continuado con los controles analíticos periódicos sobre las aguas superficiales y subterráneas.

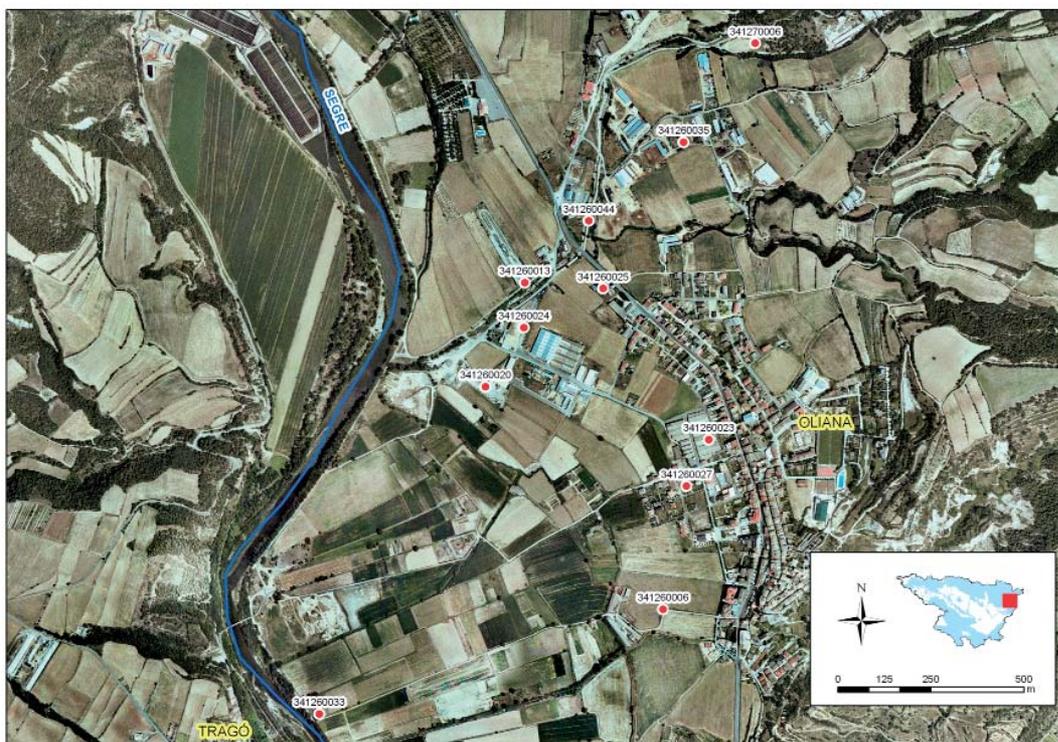
■ FIGURA 5.3.38 SITUACIÓN DEL ÁREA DE INFLUENCIA DE LA CONTAMINACIÓN. ZONA 106-01

Se trata de una contaminación por compuestos orgánicos volátiles derivada de las actividades industriales desarrolladas en la zona. De acuerdo con los datos del estudio de caracterización adicional realizado durante 2010 se han identificado dos focos de contaminación principales y un foco de contaminación secundario con sus correspondientes plumas de contaminantes (Figura 5.3.38). El foco más importante se localiza al N de Oliana en el sector del cono de deyección de Reixa-Valldan; el segundo y tercer foco se localizan en el casco urbano de Oliana bajo unas instalaciones industriales. El origen del primer y segundo foco de contaminación está relacionado con la actividad de una depuradora industrial que funcionó hasta la década de 1990; mientras que el origen del tercer foco parece asociado a la actividad industrial que se desarrolla actualmente.

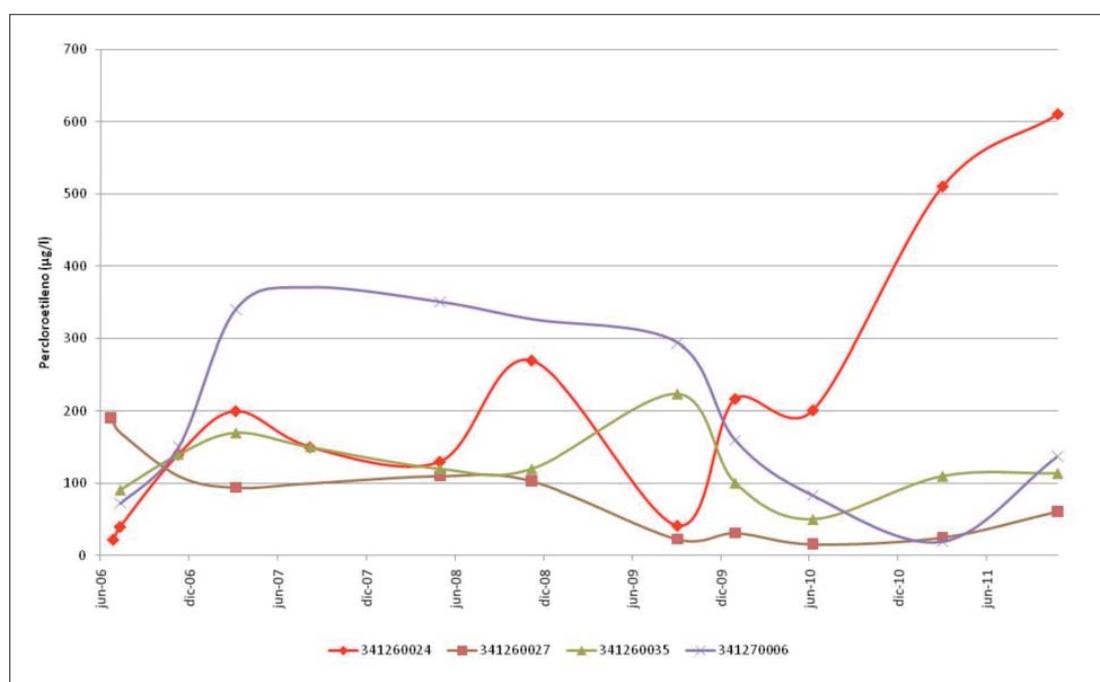
■ **FIGURA 5.3.39** CONCENTRACIÓN DE PERCLOROETILENO (EN $\mu\text{g/l}$) EN LOS PUNTOS DE CONTROL. ZONA 106-01

En la Figura 5.3.39 se pueden observar las concentraciones actuales en los puntos de control de la contaminación, así como su evolución. Por lo que se refiere al año 2011 se observa que las concentraciones de percloroetileno han repuntado en el punto de control 341260024 localizado junto a las instalaciones de la antigua depuradora; este incremento puede estar relacionado con los pulsos de recarga del acuífero.

Dado el estado legal en que se encuentra este caso, no es previsible que se acometan labores inmediatas de descontaminación y remediación del acuífero afectado. La Confederación Hidrográfica del Ebro seguirá manteniendo los controles pertinentes al objeto de comprobar la evolución de la pluma.

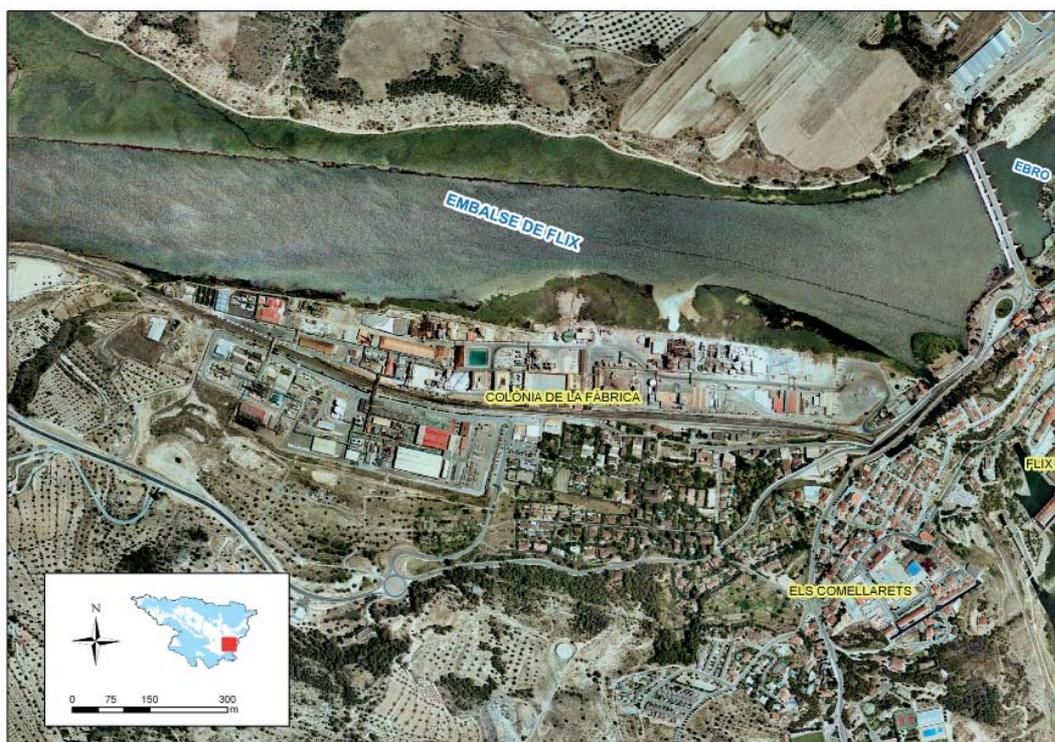
■ FIGURA 5.3.40 SITUACIÓN DEL ÁREA DE INFLUENCIA DE LA CONTAMINACIÓN. ZONA 106-02

Se trata de una contaminación por compuestos orgánicos volátiles derivada del vertido de residuos de producción industrial química en una antigua cantera de áridos localizada en el acuífero aluvial de la margen derecha del río Ebro, en el término municipal de Flix (Figura 5.3.40). La contaminación se caracteriza por la presencia en el acuífero de fase libre pesada compuesta mayoritariamente por hexabutadieno (60%) y otros organoclorados (clorobencenos, hexacloroetano, PCE, etc). Las aguas subterráneas del acuífero aluvial están afectadas fundamentalmente por hidrocarburos clorados volátiles (principalmente cloroformo, tratraclorometano, PCE y TCE), clorobencenos e hidrocarburos.

Desde el año 2008 la empresa responsable de la contaminación viene realizando estudios de caracterización de las aguas subterráneas de su emplazamiento industrial. Estas sucesivas investigaciones ha permitido la localización de una antigua cantera utilizada como vertedero de restos de producción industrial química. Parte de los residuos vertidos en la cantera se han lixiviando como fase libre pesada alcanzando el fondo de la formación acuífera y actuando como foco secundario de contaminación, que ha dado lugar a una pluma de contaminación por VOCs organoclorados y clorobencenos en el acuífero.
