## **5.3 CONTROL OPERATIVO DE AGUAS SUBTERRÁNEAS. RED DE CONTROL DE CONTAMINACIONES INDUSTRIALES (RCON)**

### **5.3.1 INTRODUCCIÓN**

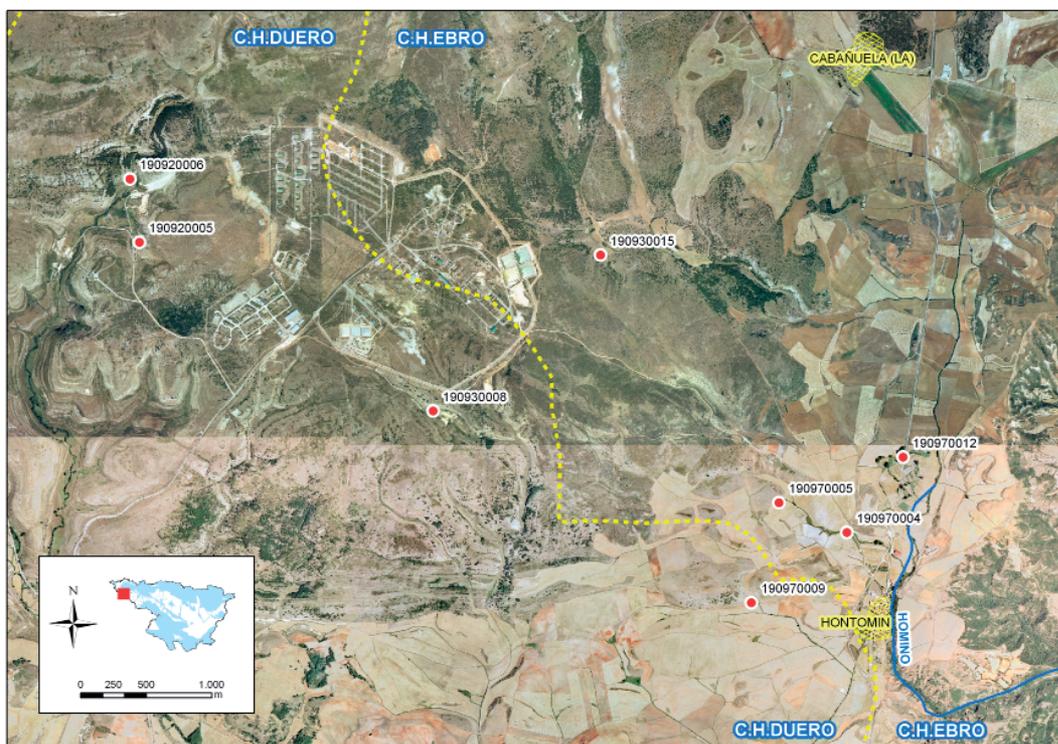
■ FIGURA 5.3.1 SITUACIÓN DEL ÁREA DE INFLUENCIA. ZONA 002-01

Se trata de una contaminación que fue ocasionada por la eliminación, mediante infiltración en el terreno, de las aguas residuales de producción de una fábrica de explosivos. Las citadas aguas de producción se caracterizan por su elevada salinidad, que viene dada por las altas concentraciones de nitratos que presentan.

Desde el año 2007 está prohibido el vertido de las aguas residuales de producción en territorio de la cuenca del Ebro.

Durante el año 2012 la empresa responsable ha realizado un seguimiento analítico para estudiar el potencial desnitrificador del humedal construido en el Arroyo de La Hoya en el año 2010; no se observan resultados significativos. Asimismo la empresa responsable ha iniciado un proyecto para reducir el volumen producción de aguas residuales que prevé que esté operativo durante el año 2013.

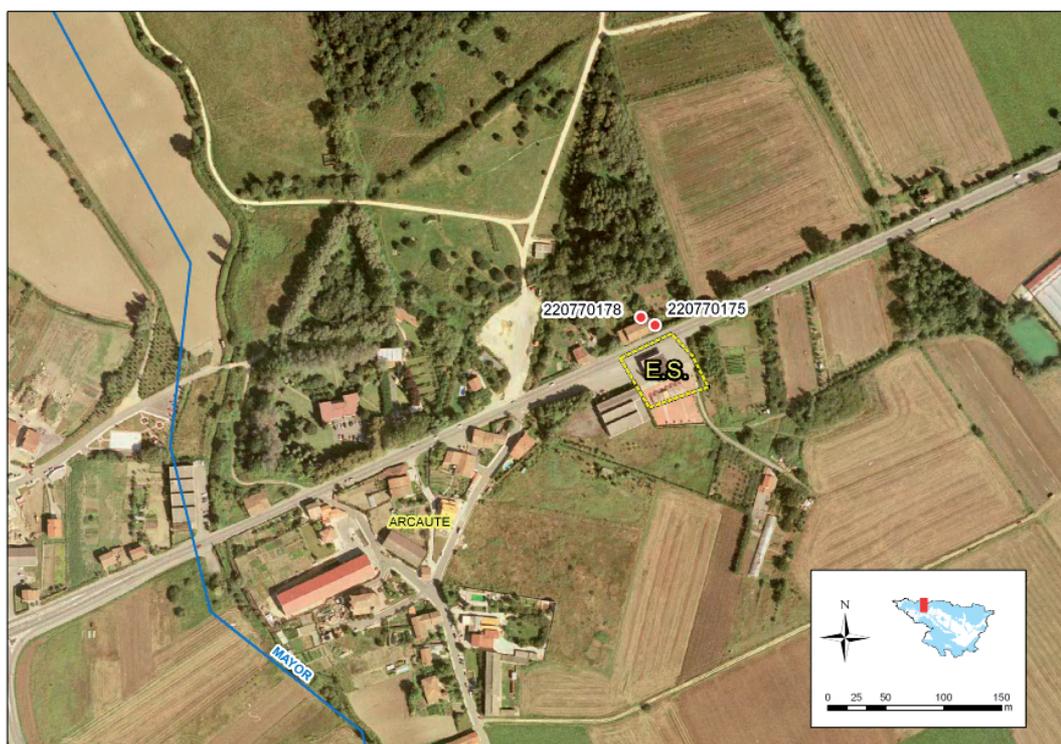
#### ■ FIGURA 5.3.6 . SITUACIÓN DEL ÁREA DE INFLUENCIA. ZONA 012-01

Se trata fundamentalmente de una afección por hidrocarburos, BTEX, ETBE y MTBE.

La contaminación de las aguas subterráneas se puso se manifiesto durante la realización de un estudio de caracterización del subsuelo realizado en el marco de las obras de saneamiento de la E.S. en el año 1999. Posteriormente durante el año 2007 se detectó una afección por compuestos hidrocarburos en las lagunas de Salburua, cuyo origen estaba en el drenaje del hidrocarburo presente en las aguas subterráneas del entorno de la E.S., a través de una acequia que intersectaba el nivel freático en periodos de aguas altas.

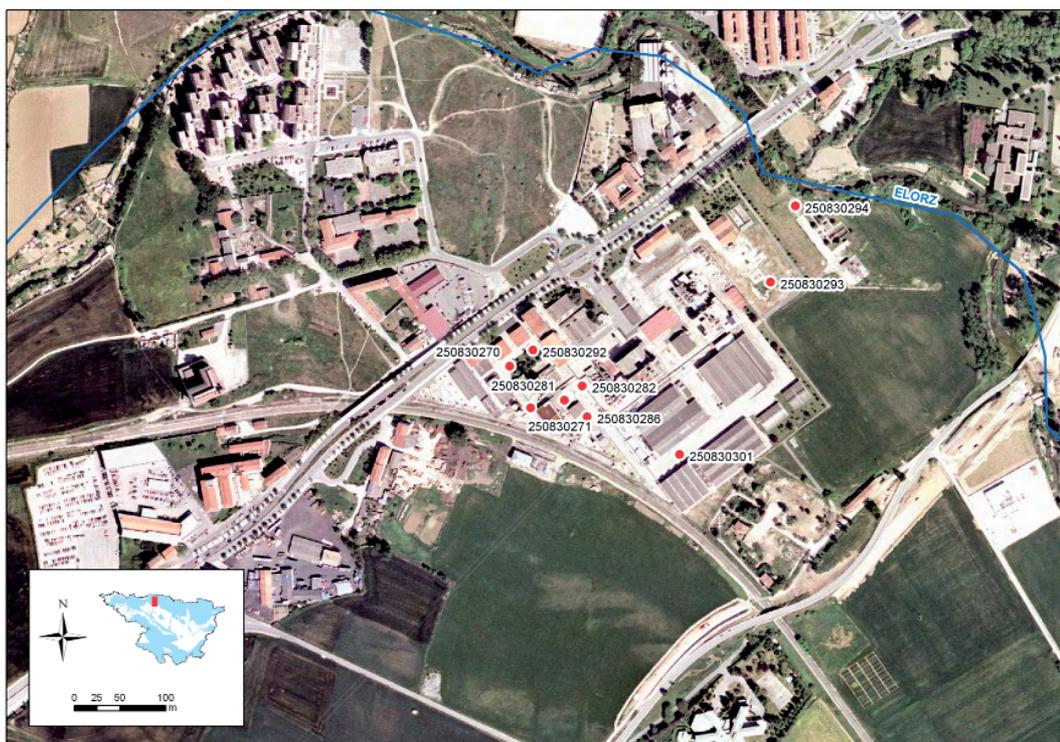
■ **FIGURA 5.3.7** SITUACIÓN DE LA ZONA CONTAMINADA Y DE LOS PIEZÓMETROS DE CONTROL. ZONA 029-01

El foco de contaminación se localiza en el subsuelo de las instalaciones de una empresa dedicada a la producción de productos químicos de muy variada índole (Figura 5.3.7). Los principales contaminantes detectados son pesticidas, compuestos orgánicos volátiles, hidrocarburos alifáticos C8-C10 y trimetilbencenos. Secundariamente existe una concentración elevada de hierro en una amplia zona de la fábrica.

La empresa responsable de la contaminación ha continuado con la descontaminación del emplazamiento según el plan previsto, mediante el bombeo y tratamiento ("pump and treat") de las aguas del subsuelo de la fábrica. Tras mantener el sistema en funcionamiento durante un año, los trabajos se han suspendido en el mes de abril. Durante este periodo se han recuperado 31,13 gramos de contaminante (plaguicidas), lo que supone que la eficiencia del sistema ha sido muy baja.

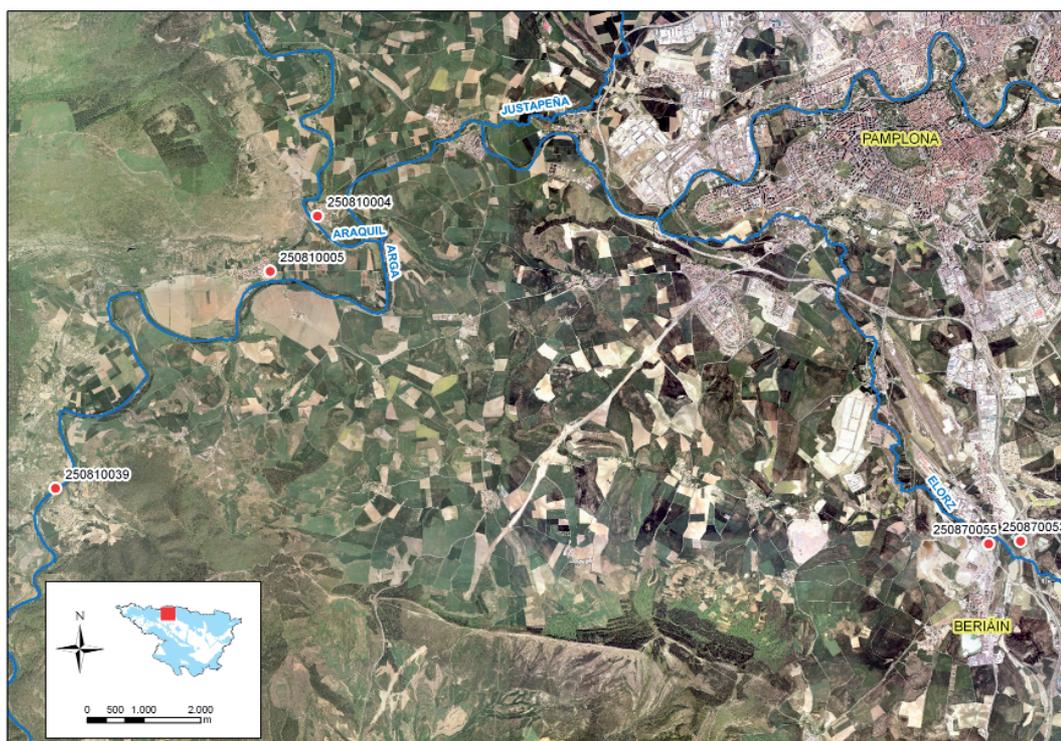
■ FIGURA 5.3.8 SITUACIÓN DEL ÁREA DE INFLUENCIA. ZONA 029-02

Se trata de una contaminación por aguas salinas originadas por el vertido en sondeos profundos (250870055 y 250870053) de las salmueras generadas por el lixiviado de escombreras mineras y por una planta de producción de sal común que aprovecha las citadas escombreras.

Durante el año 2012 la empresa responsable de las instalaciones mineras ha realizado una serie de trabajos encaminados a minimizar la producción de efluentes salinos entre los que destacan los siguientes:

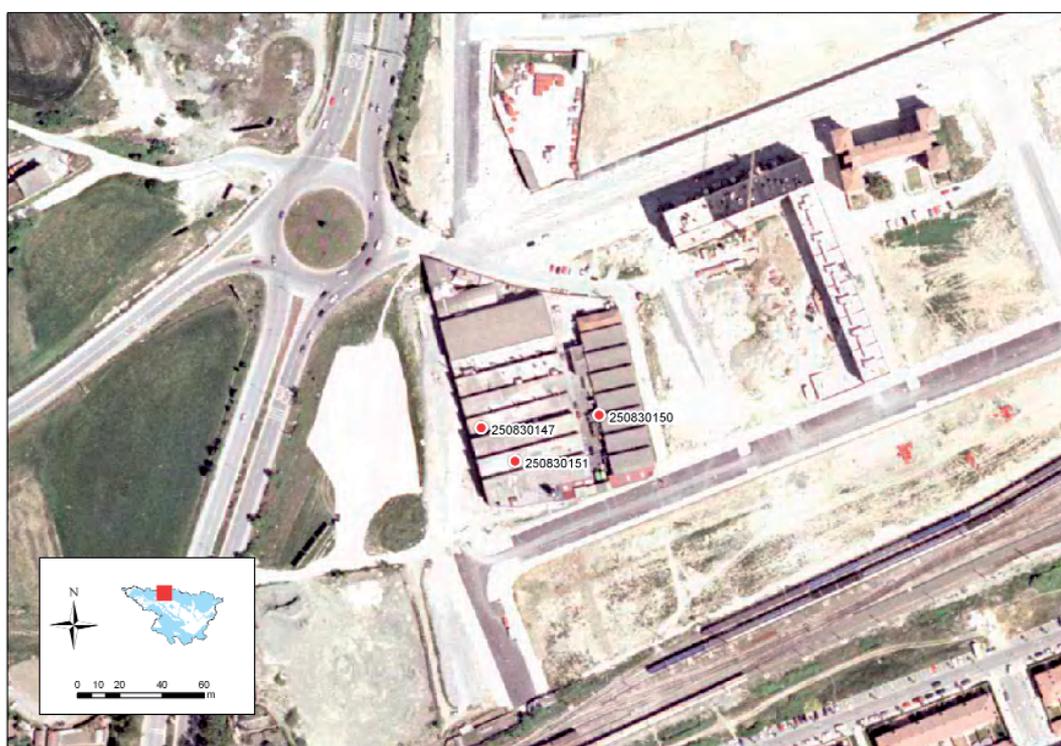
■ FIGURA 5.3.9 SITUACIÓN DE LA ZONA CONTAMINADA Y LOS PUNTOS DE CONTROL. ZONA 030-01

Se trata de una contaminación por hidrocarburos para la que se suponen dos orígenes: por un lado la proximidad a un terreno de una antigua instalación de almacenamiento de combustible, que en el año 2.004 ya no existía y cuyos suelos fueron descontaminados en su momento; y la existencia de unos cubetos de hormigón sin impermeabilizar bajo 4 baterías de prensas, donde cae el aceite proveniente de las fugas de dichas prensas.

La empresa responsable de la contaminación ha venido aplicando el plan de remediación aprobado por este Organismo, consistente en la revisión y mejora de las instalaciones y en la extracción de los hidrocarburos del subsuelo mediante un sistema de bombeo automático; además se han iniciado los trabajos de impermeabilización de los fosos de la prensas.

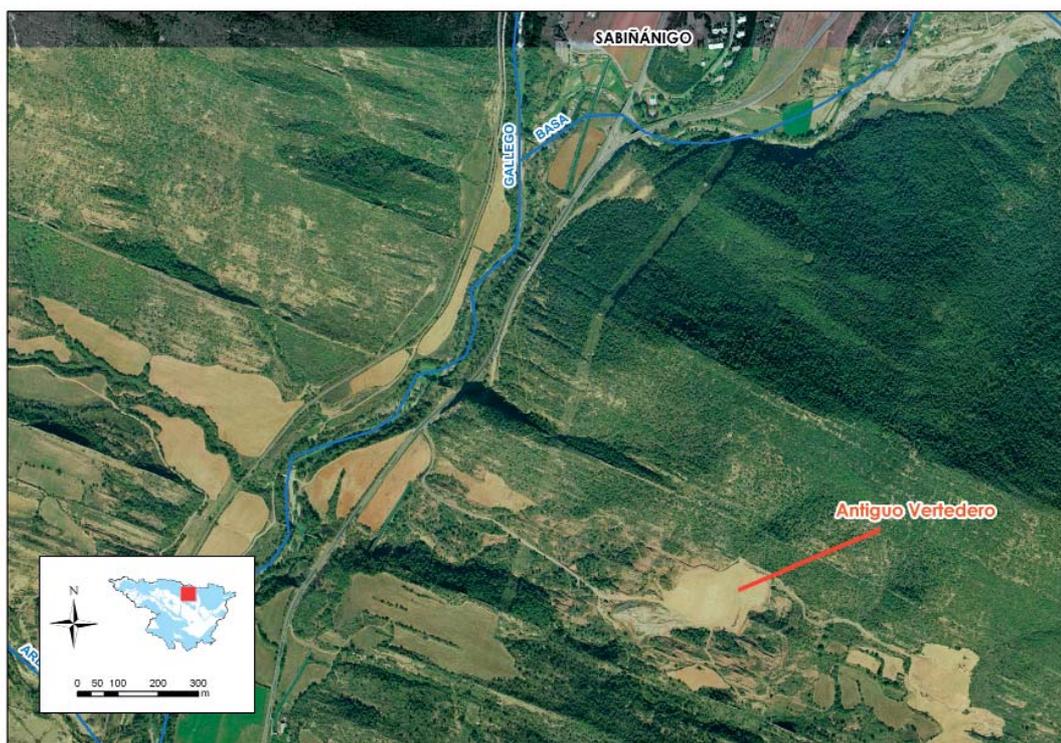
■ FIGURA 5.3.10 SITUACIÓN DE LA ZONA CONTAMINADA. ZONA 030-02

Se trata de una contaminación por pesticidas (HCH) y otros organoclorados cuyo origen está en los residuos de producción de lindano depositados en el vertedero durante años.

El Gobierno de Aragón ha continuado con los trabajos de seguimiento, control y tratamiento de la pluma de contaminación. Todos los trabajos realizados actualmente están encaminados a evitar que la contaminación alcance el río Gállego.

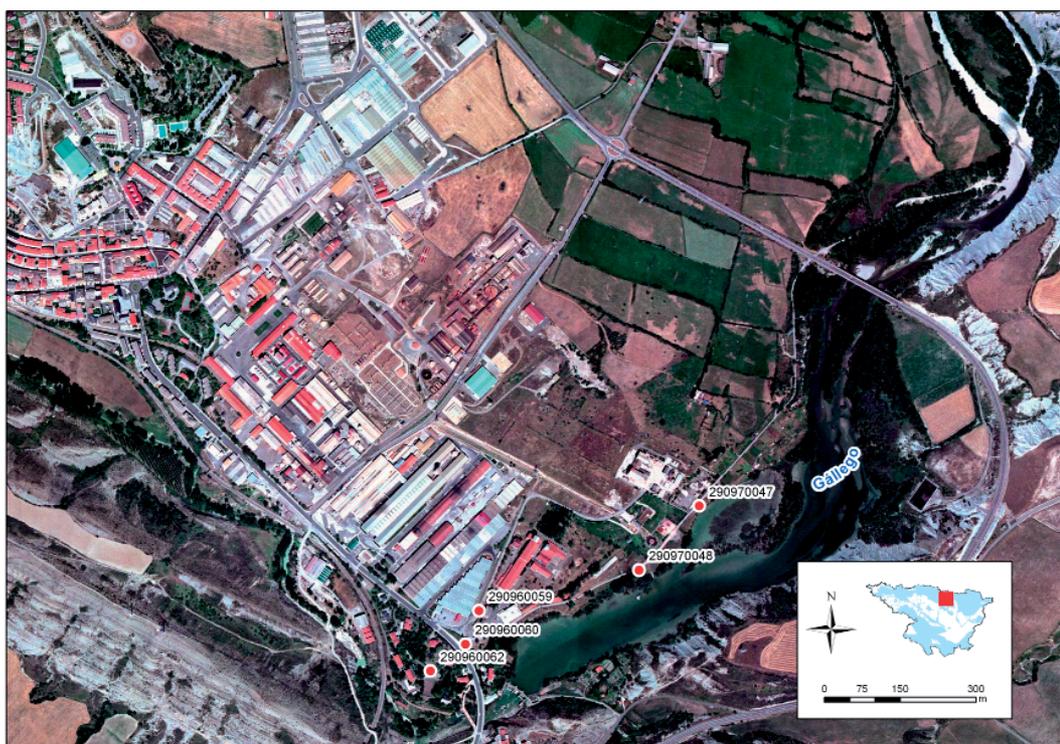
■ FIGURA 5.3.13 SITUACIÓN DEL ÁREA DE INFLUENCIA DE LA CONTAMINACIÓN. ZONA 030-04

Se trata de una contaminación de tipo “difuso” originada por la actividad industrial desarrollada en el polígono industrial de Sabiñánigo desde hace décadas (Figura 5.3.13). Se ha detectado una contaminación generalizada por metales, especialmente Hg, Cr y As, por compuestos organohalogenados volátiles (bajas concentraciones), y contaminaciones más localizadas por TPHs, y por salinización de las aguas asociada a pH básicos. No se han llegado a identificar los focos concretos que dan lugar a las afecciones en la calidad de las aguas subterráneas.

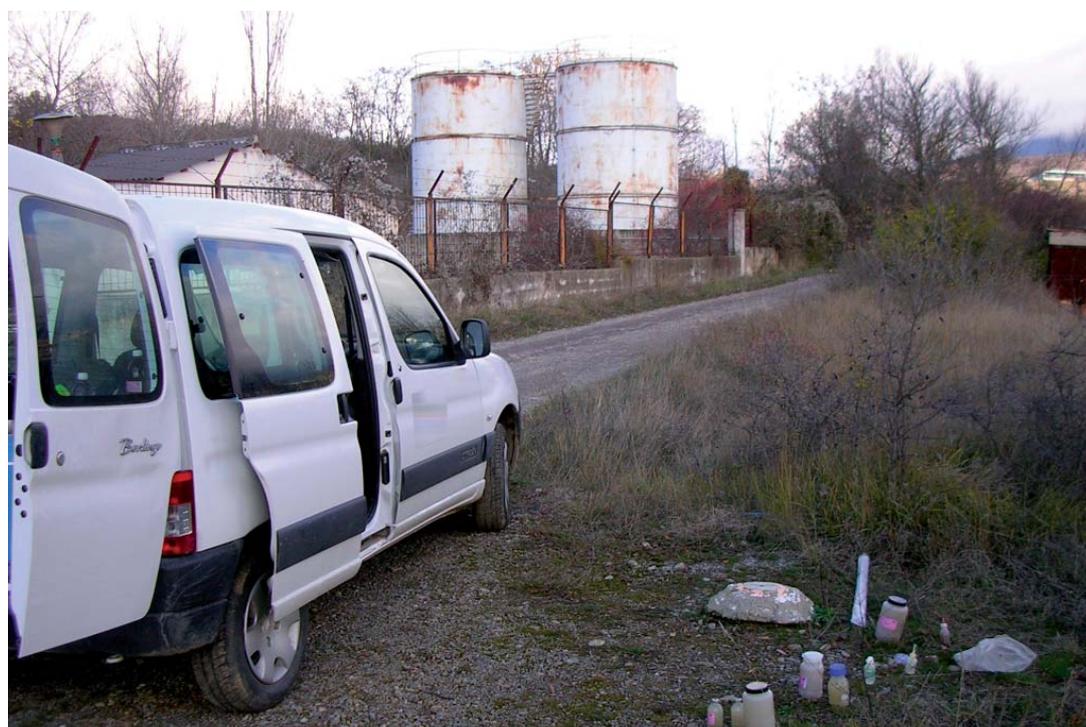
■ **FIGURA 5.3.14** PIEZÓMETRO 290970047 LOCALIZADO JUNTO LAS ANTIGUAS INSTALACIONES DE INQUINOSA. ZONA 030-04

En la Tabla 5.3.4 se resumen los resultados analíticos de dos puntos de control característicos de la contaminación detectada. El punto 290970047 se localiza en una zona de influencia de la contaminación provocada por la producción histórica de lindano (Figura 5.3.14); en este punto las concentraciones de metales son más bajas que en otras zonas del polígono industrial y se detecta presencia de organohalogenados volátiles. El punto 290960060 monitoriza las aguas subterráneas del polígono industrial previamente a su descarga en el embalse.

En tanto en cuanto no se acometan labores de remediación, no es previsible que se reduzcan los valores de concentración hallados, de manera que sufrirá fluctuaciones en función de la recarga de acuífero.

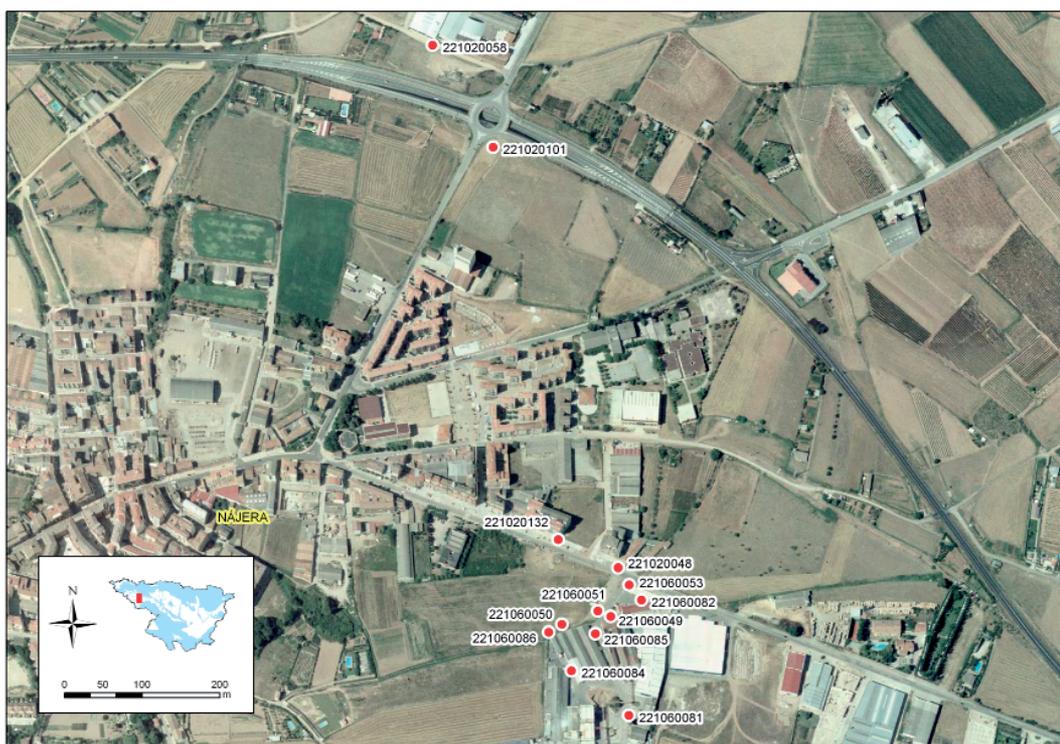
■ FIGURA 5.3.15 SITUACIÓN DEL ÁREA DE INFLUENCIA. ZONA 047-01

El foco de contaminación se localiza en el subsuelo de las instalaciones de una industria química situada en la zona industrial de Nájera (La Rioja) (Figura 5.3.15). Se trata de una contaminación por trimetilbencenos (TMBs) y BTEX, cuyo origen está en un disolvente industrial denominado "White Spirit" utilizado en el proceso productivo de la empresa responsable.

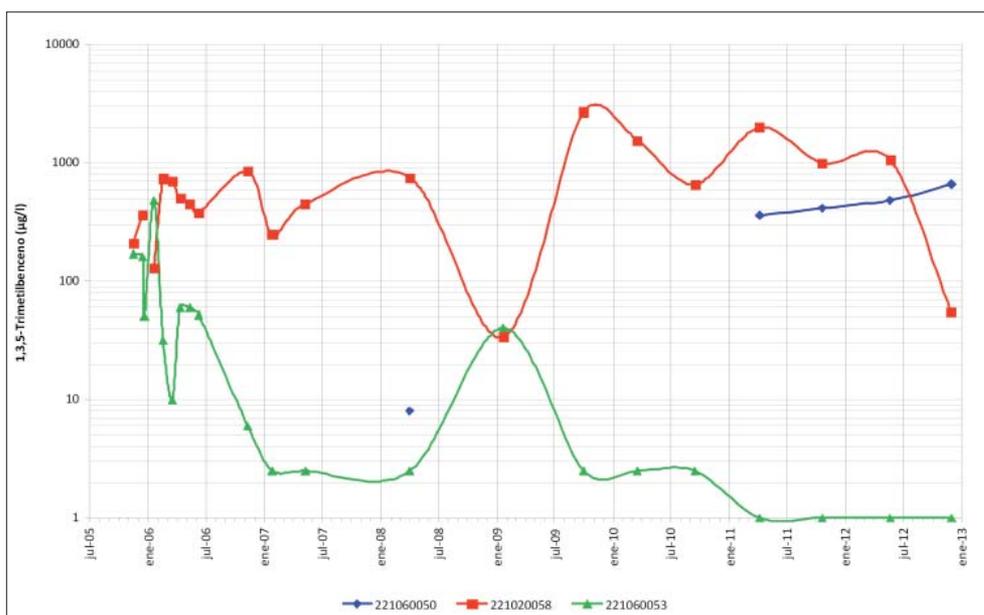
■ FIGURA 5.3.16 EVOLUCIÓN DE LA CONCENTRACIÓN DE 1,3,5 TRIMETILBENCENO. ZONA 047-01

En general se puede afirmar que durante el año 2012 ha habido un descenso generalizado de las concentraciones de contaminantes en todos los puntos de control, siendo especialmente importante en los piezómetros localizados en la fábrica y su entorno. La única excepción a esta afirmación es el piezómetro 221060050, que parece tener un comportamiento independiente.

Se prevé que durante 2013 la empresa responsable continúe con su programa de control de la calidad de las aguas subterráneas y realice actuaciones de bioremediación puntual dentro de sus instalaciones. La Confederación Hidrográfica del Ebro continuará con el programa de seguimiento de esta contaminación con objeto de estudiar la evolución de la contaminación.

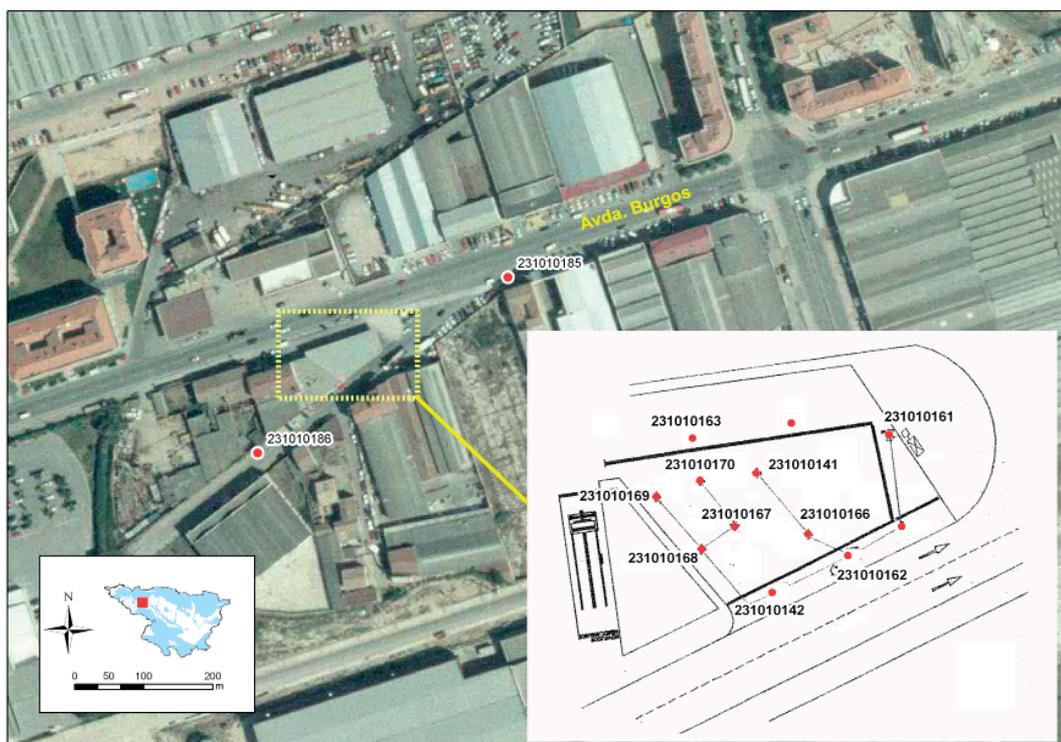
■ **FIGURA 5.3.17** SITUACIÓN DE LA ZONA CONTAMINADA. ZONA 048-01

Se trata fundamentalmente de una afección por hidrocarburos, BTEX y MTBE, y otros productos tales como estireno ajenos a la actividad propia de una E.S.

La empresa responsable de la contaminación ha continuado con los trabajos de seguimiento medioambiental de la contaminación mediante campañas semestrales de muestreo y la analítica de los piezómetros existentes.

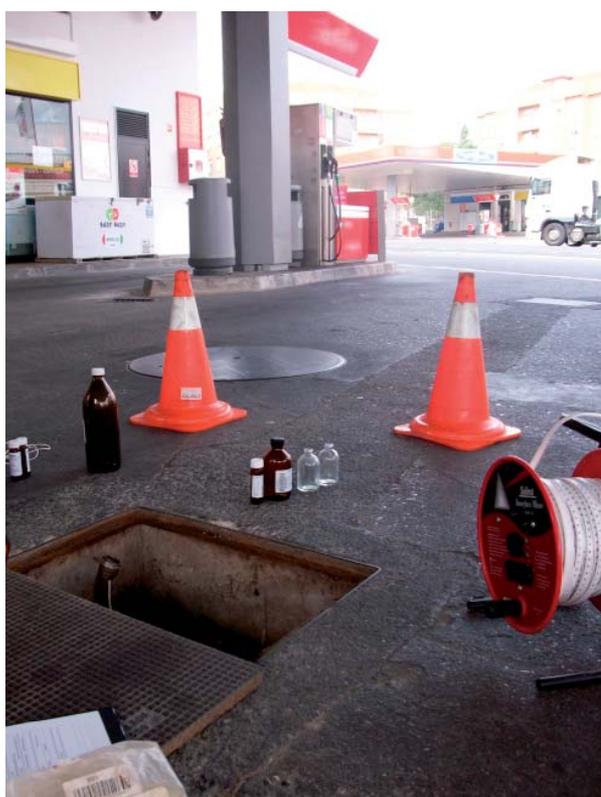
■ **FIGURA 5.3.18** PIEZÓMETRO 231010167 LOCALIZADO DENTRO DE LAS INSTALACIONES DE LA E.S. (12/09/2012). ZONA 048-01

Las actuales labores de descontaminación han reducido de manera significativa el problema, con la eliminación prácticamente total de la fase libre de hidrocarburos, si bien se mantiene una cierta concentración "residual" de contaminantes cuya evolución temporal es difícil de prever.

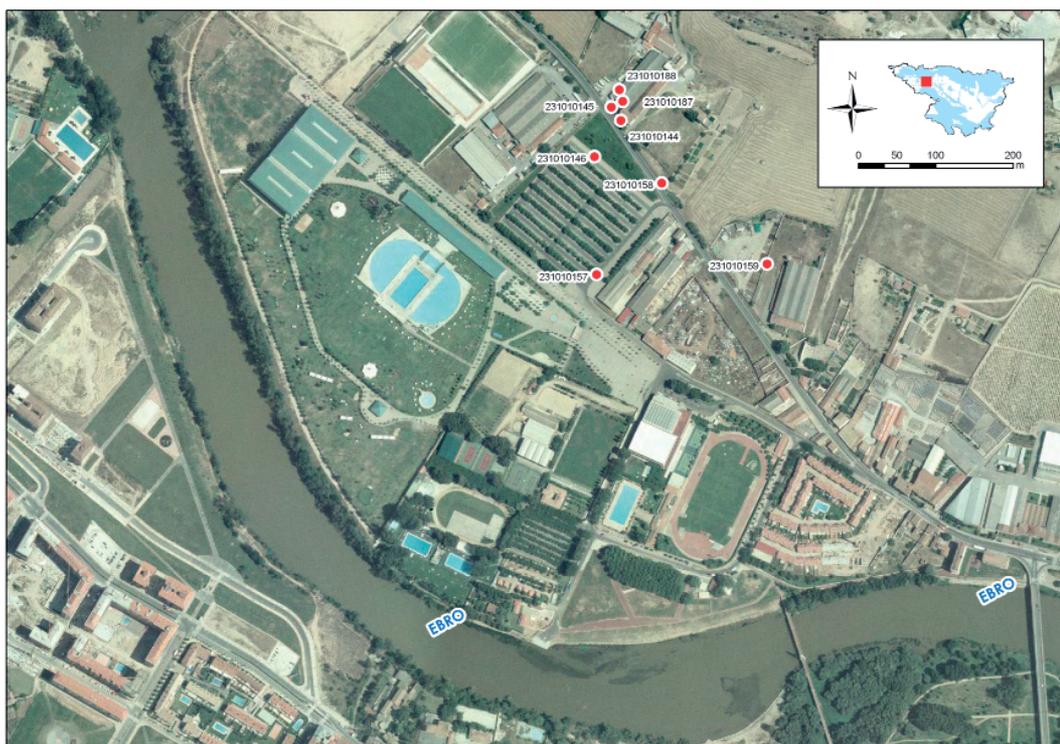
■ FIGURA 5.3.19 SITUACIÓN DEL ÁREA DE INFLUENCIA. ZONA 048-02

Se trata de una contaminación por hidrocarburos, en la que domina la fase pesada (gasoil, fuel-oil y aceites), derivada de la actividad industrial que desarrollaba la empresa que ocupaba el solar.

Durante el año 2012 la empresa responsable ha iniciado los trabajos de descontaminación del emplazamiento, previa autorización de la CHE, consistentes en:

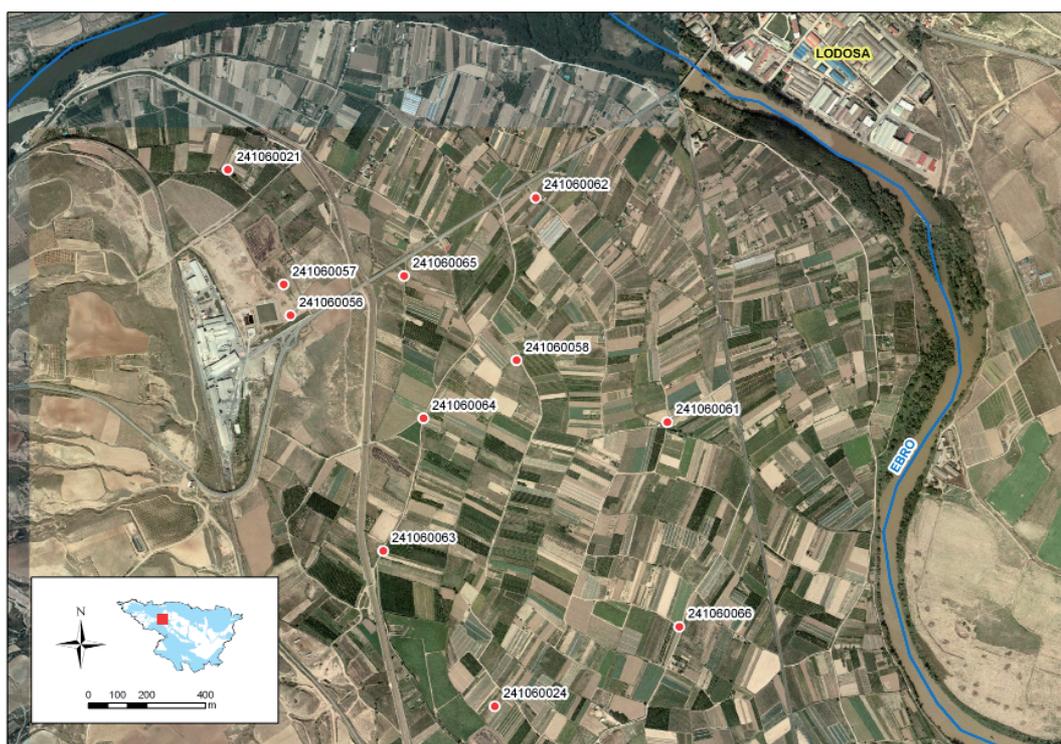
■ FIGURA 5.3.21 SITUACIÓN DEL ÁREA DE INFLUENCIA. ZONA 049-01

Se trata de una contaminación por metales cuyo foco se localizaba en la escombrera de escorias de una empresa industrial química.

Las concentraciones de metales se mantienen estables respecto al año anterior o con cierta tendencia al aumento que habrá que corroborar en posteriores muestreos. Esta tendencia se viene observando a lo largo de los últimos años, lo que lleva a pensar en la posibilidad de la existencia de focos de contaminación aún activos en las instalaciones que estén aportando metales a las aguas subterráneas.

Durante el año 2012 la empresa responsable ha realizado un estudio de caracterización de los suelos y las aguas subterráneas presentes en el subsuelo de sus instalaciones, para lo cual se han realizado los siguientes trabajos:

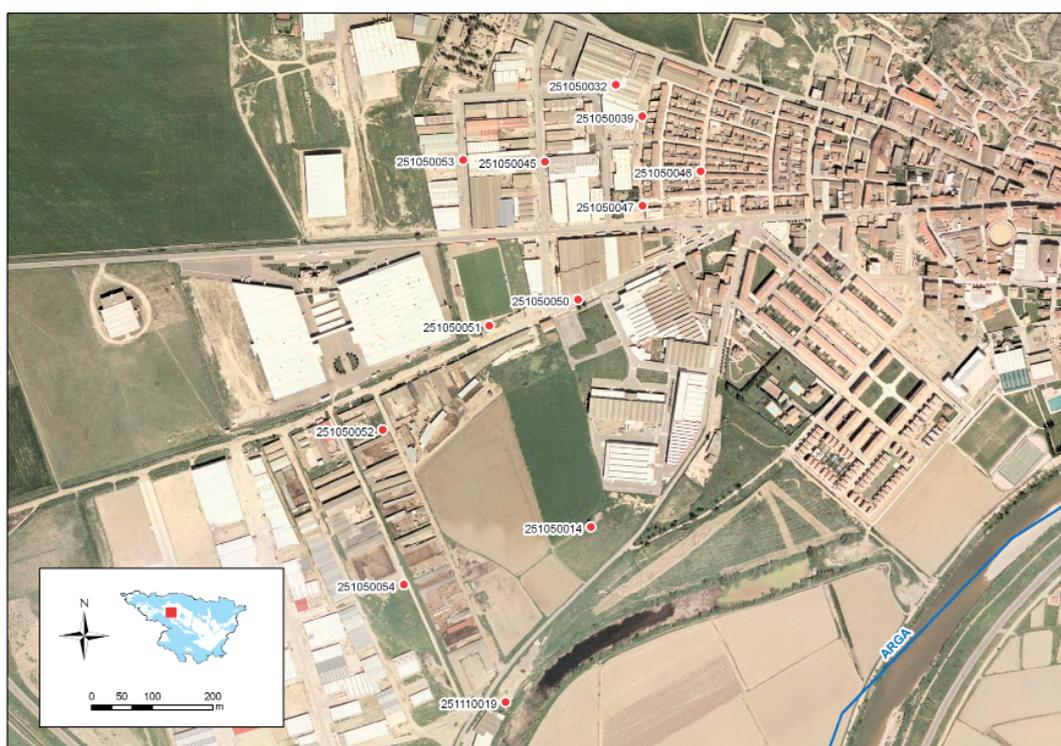
#### ■ FIGURA 5.3.22 SITUACIÓN DEL ÁREA DE INFLUENCIA. ZONA 049-02

Se trata de una contaminación por tricloroetileno (TCE) y percloroetileno (PCE) originada por la actividad de una empresa que utilizaba estos productos como disolventes industriales en su proceso productivo.

No se tiene constancia de que la empresa responsable de la contaminación haya realizado actuación alguna en relación con la descontaminación y monitorización del emplazamiento afectado.

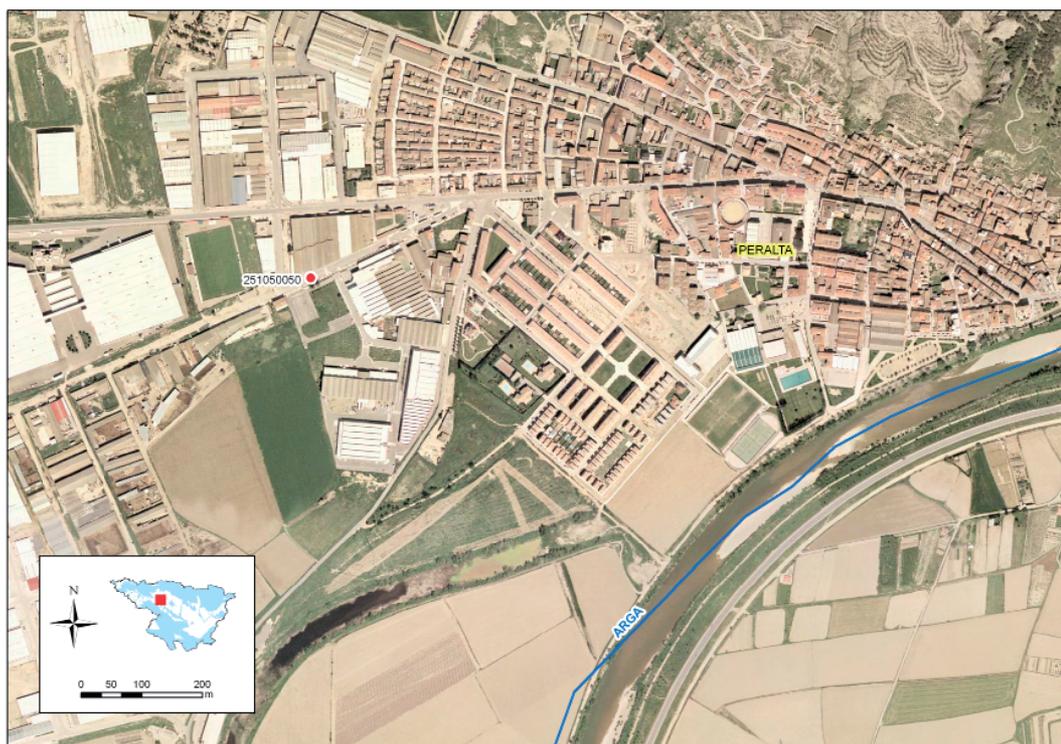
■ FIGURA 5.3.24 SITUACIÓN DEL ÁREA DE INFLUENCIA. ZONA 049-03

Se trata de una contaminación por TPH (principalmente gasóleo) producida como consecuencia de las fugas producidas desde una conducción de trasiego de combustible.

Durante el año 2012 la empresa responsable de la contaminación ha continuado con los trabajos de caracterización de la contaminación mediante campañas de medidas de nivel piezométrico y fase libre, y campañas de toma de muestras y analíticas de los piezómetros de control existentes en el emplazamiento, con objeto de determinar la extensión e intensidad de la pluma de contaminación asociada, y diseñar una programa de remediación adecuado a las características del medio y del contaminante.

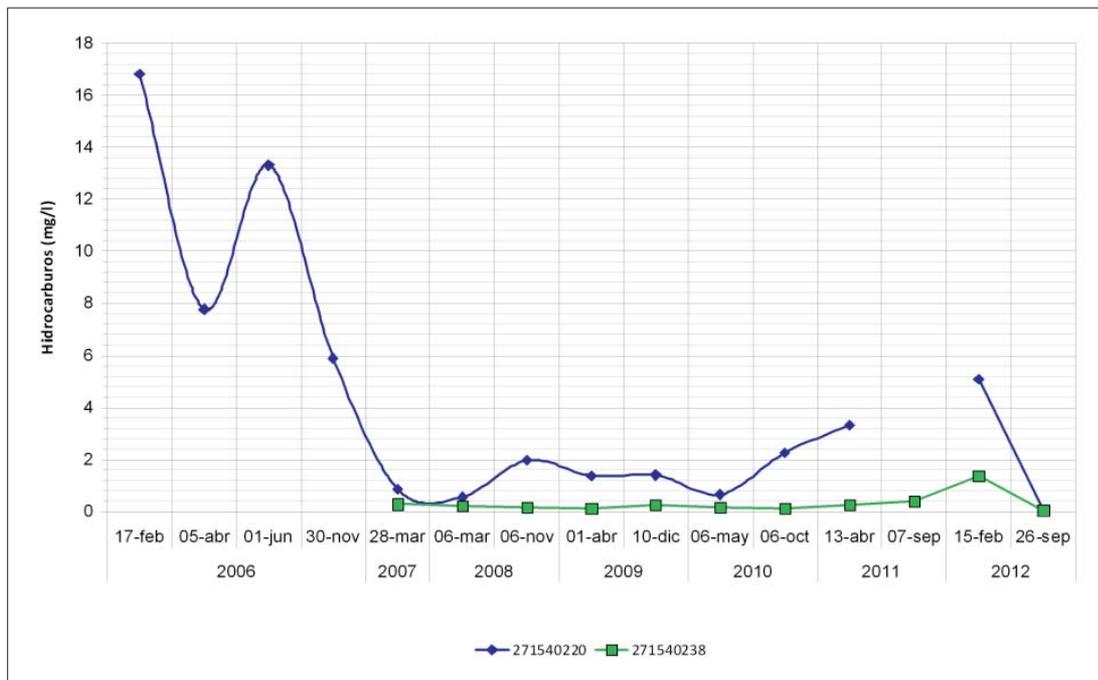
■ **FIGURA 5.3.29** EVOLUCIÓN DE LA CONCENTRACIÓN DE HIDROCARBUROS EN VARIOS PUNTOS DE CONTROL. ZONA 058-02

Con repuntes momentáneos, es esperable que la contaminación vaya paulatinamente amortiguándose en unos pocos años.

Durante el año 2013 la Confederación Hidrográfica del Ebro continuará con los trabajos de control de calidad de las aguas subterráneas con el objetivo de monitorizar la evolución de la contaminación.

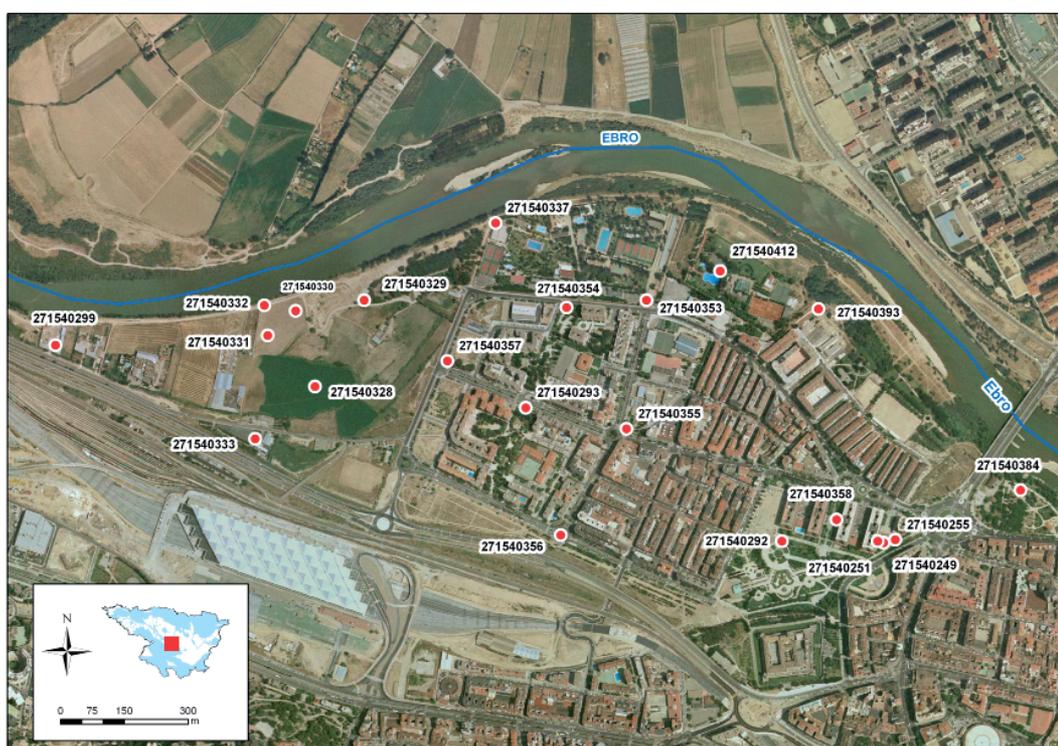
■ FIGURA 5.3.31 SITUACIÓN DEL ÁREA DE INFLUENCIA. ZONA 058-03

La contaminación se localiza en el antiguo Barrio de La Química (hoy La Almozara) en Zaragoza (Figura 5.3.31). Los focos de contaminación identificados se corresponden con las escorias ácidas depositadas por una empresa hoy inexistente y presentan una distribución irregular por toda la zona afectada. Los focos originalmente identificados se localizan junto a la Plaza Europa y el parking Sur de la Expo, aunque estudios recientes evidencian la existencia de otros focos dispersos por la zona.

La Confederación Hidrográfica del Ebro ha realizado los correspondientes trabajos de control de la evolución de la contaminación en el emplazamiento contaminado de la Plaza Europa. Se han realizado dos campañas de muestreo durante el año 2012 (febrero y septiembre) que han incluido los puntos de control habituales (271540249, 271540251 y 271540255).

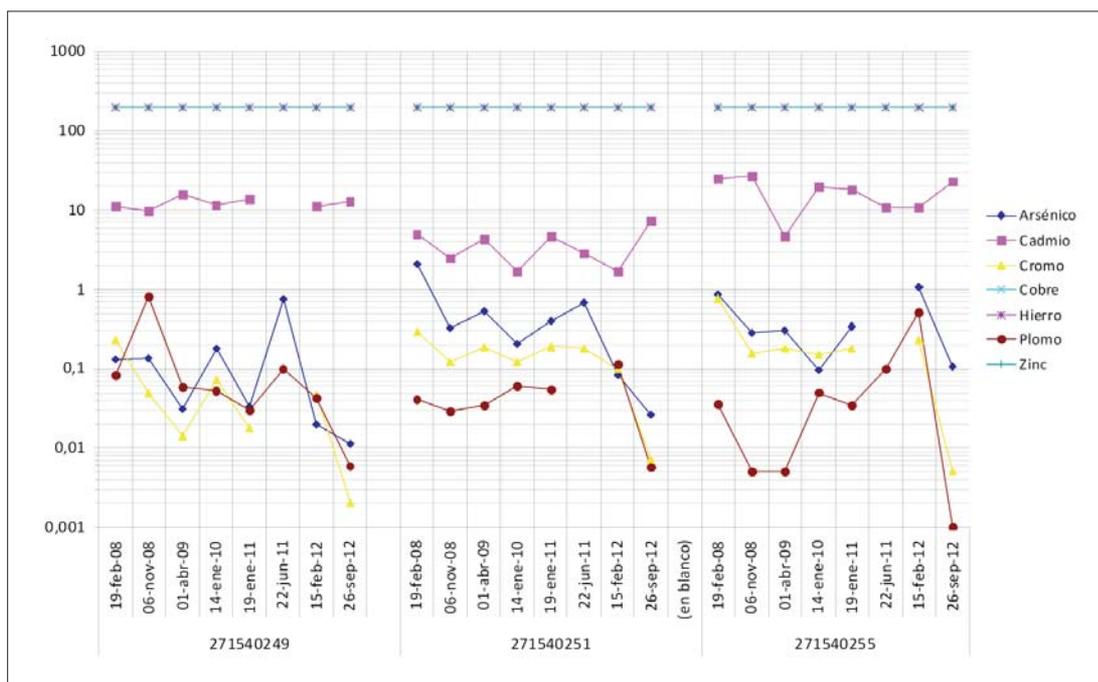
■ FIGURA 5.3.32 CONCENTRACIONES DE PRODUCTOS CONTAMINANTES (EN mg/l) EN VARIOS PUNTOS DE CONTROL DE LA ZONA DE LA PLAZA EUROPA. ZONA 058-03

En relación con la contaminación de las aguas subterráneas en la zona de la Plaza Europa, en la figura 5.3.32, pueden observarse su evolución desde el año 2008 al año 2012. Hay que mencionar que los valores registrados de zinc, hierro y cobre superan los límites de trabajo de las técnicas analíticas utilizadas, por lo que se representa un valor de 200 mg/l como máximo en la gráfica anterior. Todas las muestras corresponden a un nivel colgado que no tiene relación alguna con el estado general del acuífero aluvial situado unos metros por debajo.

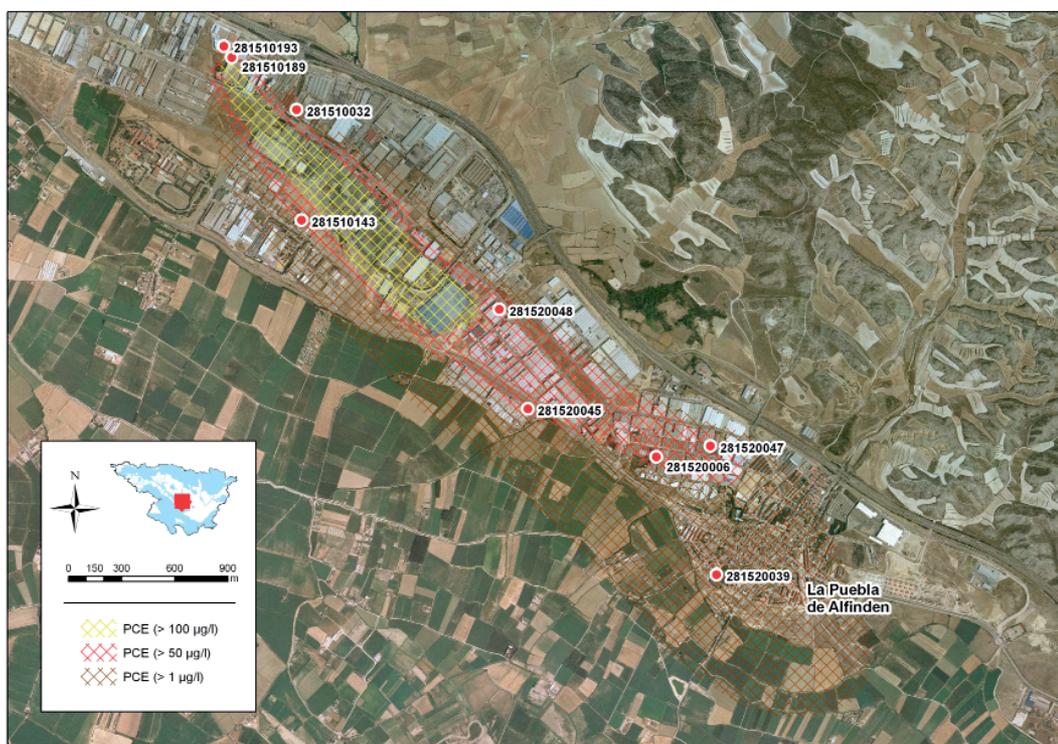
■ **FIGURA 5.3.33** SITUACIÓN DE LA ZONA CONTAMINADA, SONDEOS DE CONTROL Y EXTENSIÓN DE LA PLUMA DE CONTAMINANTES. ZONA 058-04

Se trata de una contaminación producida por VOCs organoclorados utilizados como disolventes industriales que se localiza en el Polígono Industrial Malpica (Zaragoza) (Figura 5.3.33).

La pluma de contaminación se mantiene bastante estable desde el año 2003 (Figura 5.3.33). Las concentraciones de percloroetileno en la zona del foco presentan un valor máximo de 891 µg/l (281510189).

La Confederación Hidrográfica del Ebro continuará con los trabajos de control de calidad de las aguas subterráneas con el objetivo de monitorizar la evolución de la contaminación.

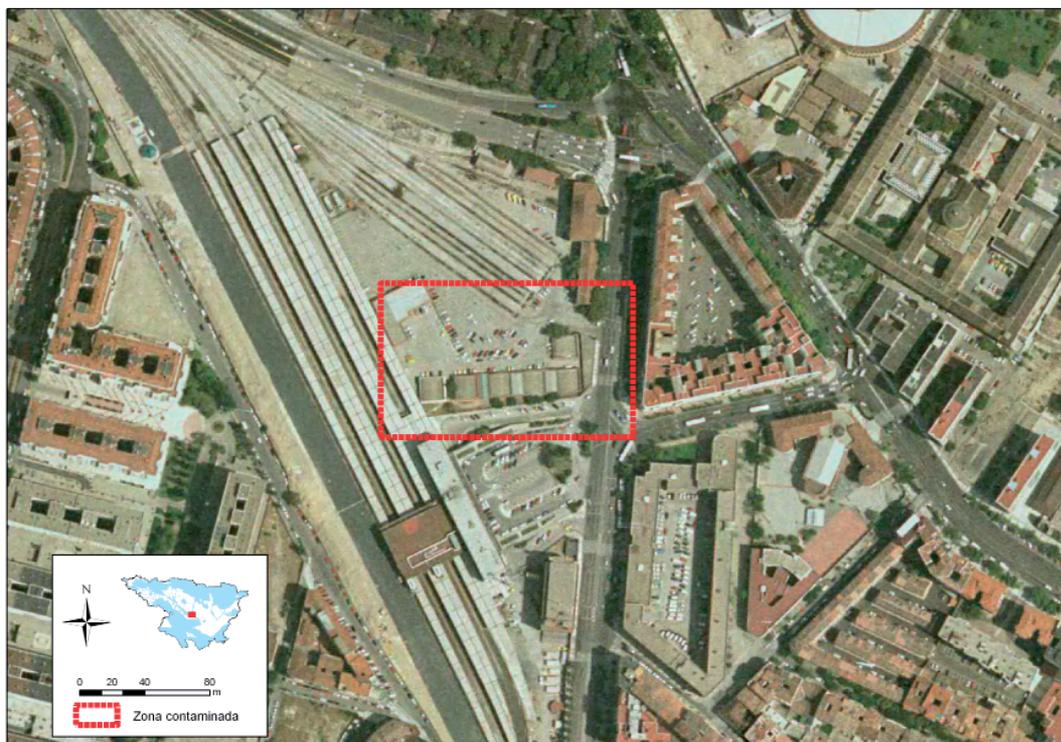
■ **FIGURA 5.3.34** SITUACIÓN DE LA ZONA CONTAMINADA Y DE LOS SONDEOS DE CONTROL. ZONA 058-05

El foco de contaminación se localiza en el subsuelo de las antiguas instalaciones de una estación ferroviaria localizada dentro del núcleo urbano de Zaragoza (Figura 5.3.34). Se trata de una contaminación por hidrocarburos (gasóleo), originada por la inadecuada gestión de los combustibles utilizados en la actividad ferroviaria.

A falta de los resultados del estudio de caracterización se presupone que se mantiene la misma situación que en 2011.

Se prevé que durante el año 2013 la empresa responsable finalizará los trabajos de caracterización de la contaminación, y propondrá un plan de remediación adecuado. Por su parte la Confederación Hidrográfica del Ebro continuará con las labores de seguimiento y control de los trabajos llevados a cabo por la empresa responsable.

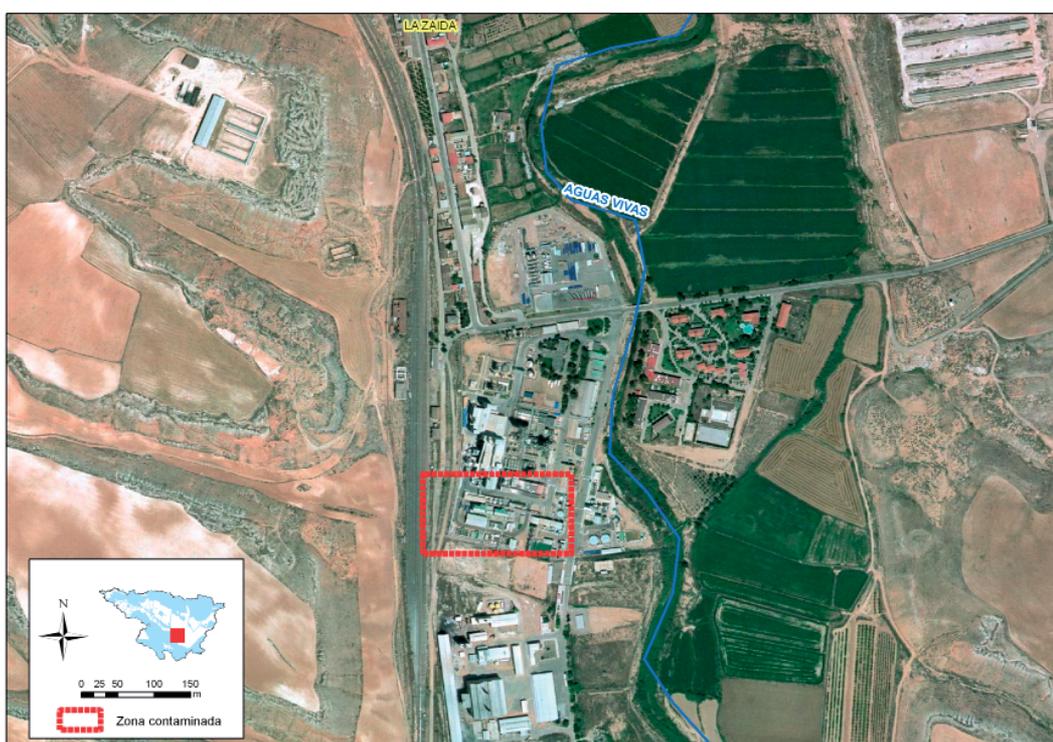
#### ■ FIGURA 5.3.37 SITUACIÓN DEL ÁREA DE INFLUENCIA. ZONA 079-01

La contaminación de las aguas subterráneas se localiza en el subsuelo de las instalaciones de una industria química ubicada en La Zaida (Zaragoza) (Figura 5.3.37). Se trata de una contaminación caracterizada principalmente por la presencia en las aguas subterráneas de alcoholes (terbutil alcohol) y ftalatos, originada por la actividad productiva de la empresa.

El inicio de los trabajos de remediación supondrá con toda seguridad una reducción significativa de los niveles de contaminación existentes en el emplazamiento, aunque la consecución de los objetivos de restauración puede alargarse en el tiempo, y estará condicionada por las características del contaminante y del medio receptor.

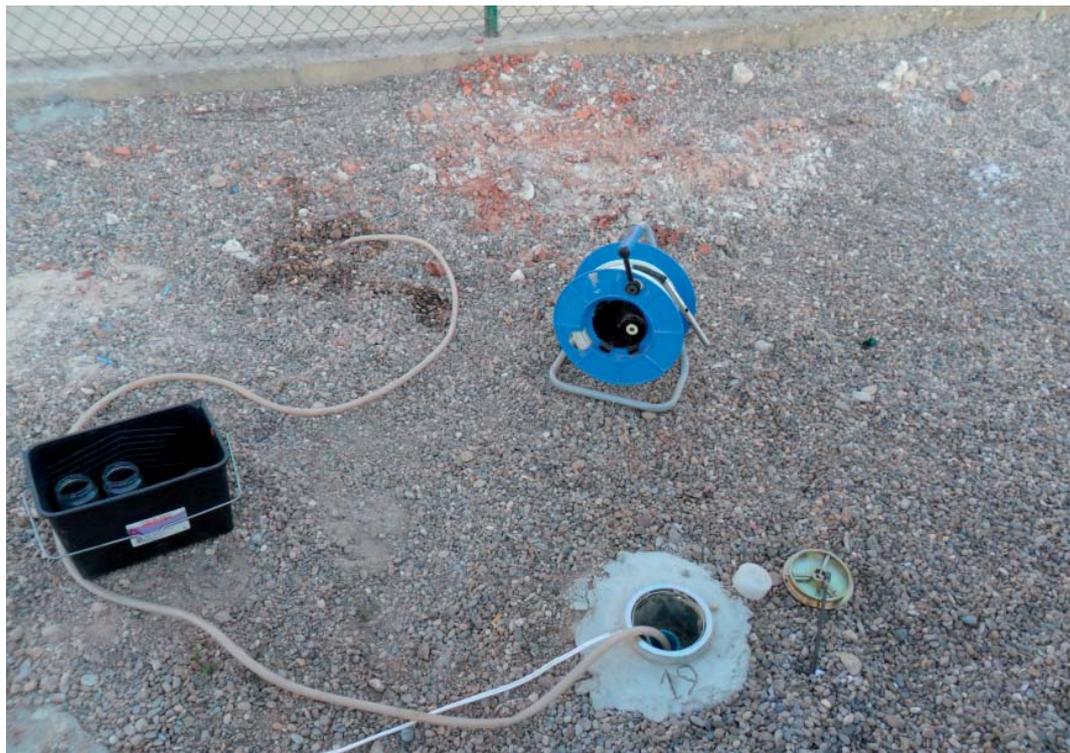
■ **FIGURA 5.3.38** PURGADO DE UNO DE LOS NUEVOS PIEZÓMETROS DE CONTROL. (07/03/2012). ZONA 079-01

Durante el año 2012 la empresa responsable de la contaminación ha realizado un estudio de caracterización adicional del subsuelo de sus instalaciones mediante la construcción de tres nuevos piezómetros de control y la realización de muestreos y analíticas de aguas subterráneas (Figura 5.3.38); este trabajo ha incluido la realización de controles analíticos en el río Aguas Vivas con objeto de determinar la potencial incidencia de esta contaminación en la calidad de sus aguas. Asimismo, la empresa responsable ha presentado una propuesta de plan de descontaminación que, tras su correspondiente autorización, se ha puesto en marcha, y que consiste en lo siguiente:

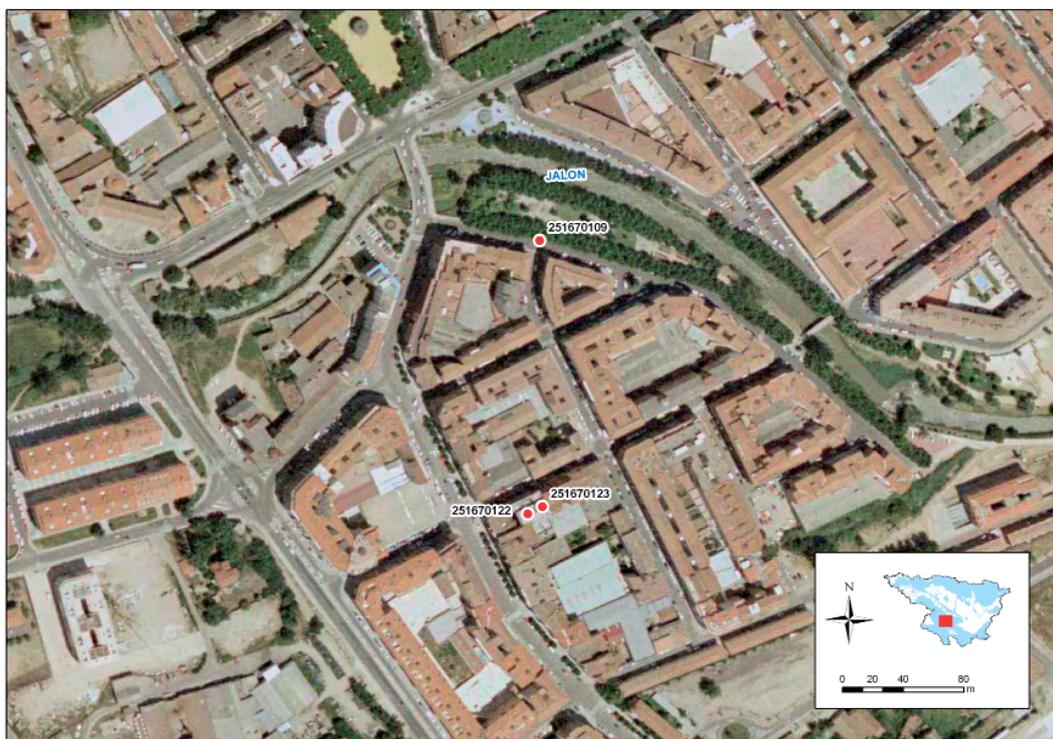
■ FIGURA 5.3.39 SITUACIÓN DEL ÁREA DE INFLUENCIA. ZONA 081-01

El foco de contaminación por gasoil se localiza en un depósito de gasoil para calefacción localizado en el casco urbano de Calatayud (Zaragoza) (Figura 5.3.39)..

No se tiene constancia de que durante el año 2012 el responsable de la contaminación haya realizado actuación alguna encaminada a la caracterización y remediación de la contaminación.
