## **5.3 CONTROL OPERATIVO DE AGUAS SUBTERRÁNEAS. RED DE CONTROL DE CONTAMINACIONES INDUSTRIALES (RCON)**

### **5.3.1 INTRODUCCIÓN**

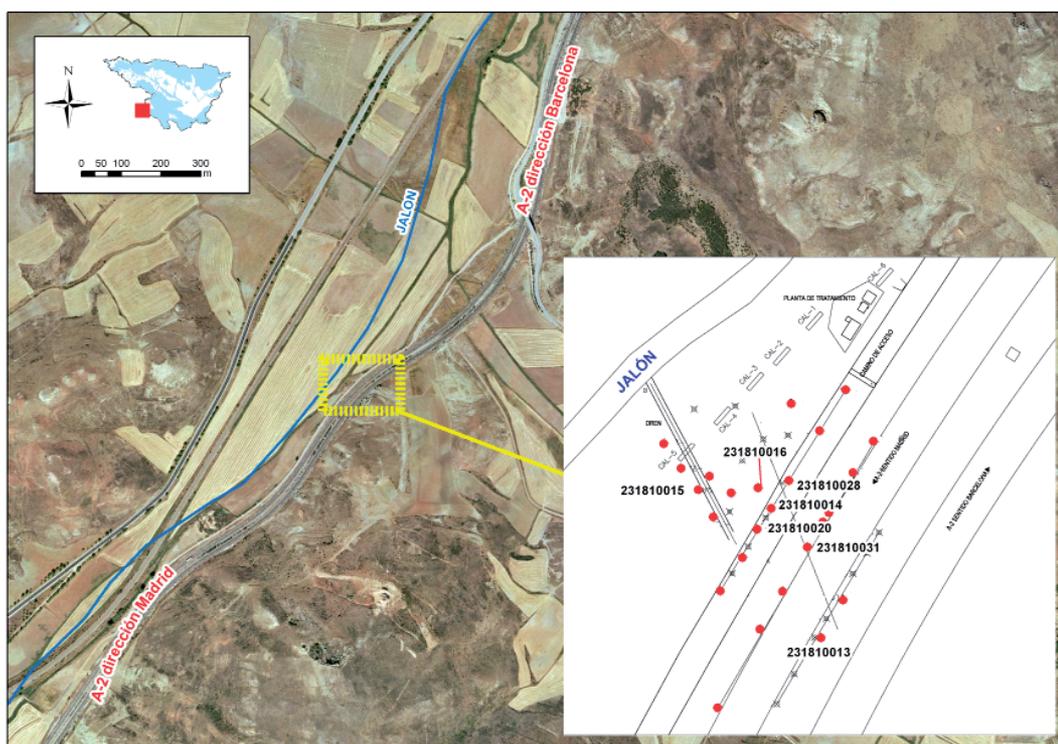
#### ■ FIGURA 5.3.40 SITUACIÓN DEL ÁREA DE INFLUENCIA. ZONA 086-01

La contaminación (fundamentalmente por xilenos) de las aguas subterráneas se localiza en la margen derecha del aluvial del Jalón, aguas arriba de Medinaceli (Soria) (Figura 5.3.40). Este caso de contaminación fue provocado por un vertido accidental de xileno debido al siniestro de un camión cisterna, permaneciendo en estos momentos una contaminación residual en las aguas subterráneas.

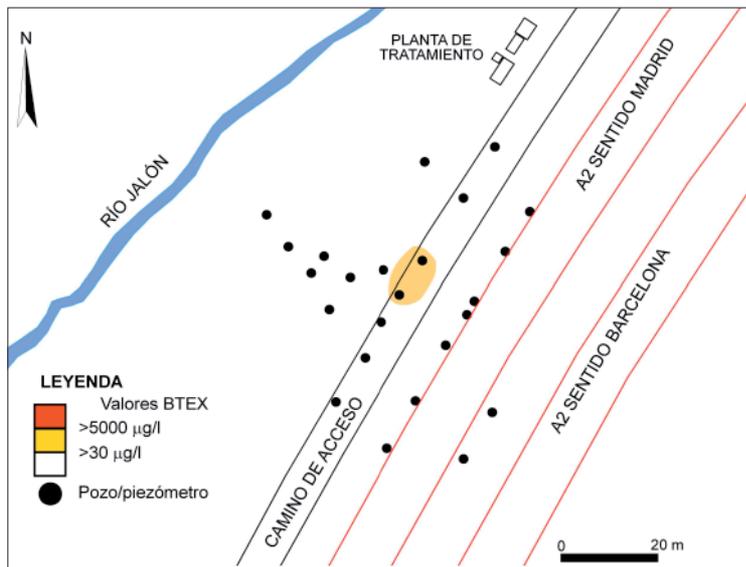
■ FIGURA 5.3.41 PLUMA DE CONTAMINANTES CON DATOS DE DICIEMBRE DE 2012. ZONA 086-01

Tan solo se registran valores con concentraciones elevadas de Xilenos en los piezómetros 231810014 y 231810028, con concentraciones que van desde 693  $\mu\text{g/l}$  a 5.485  $\mu\text{g/l}$ , mostrando una gran variabilidad dependiendo del momento del muestreo.

Se prevé que durante el año 2013 se alcancen los niveles objetivo de restauración del emplazamiento y se pase a la fase de atenuación natural monitorizada. Durante esta fase del plan de descontaminación la empresa responsable aplicará un plan de monitorización específico.

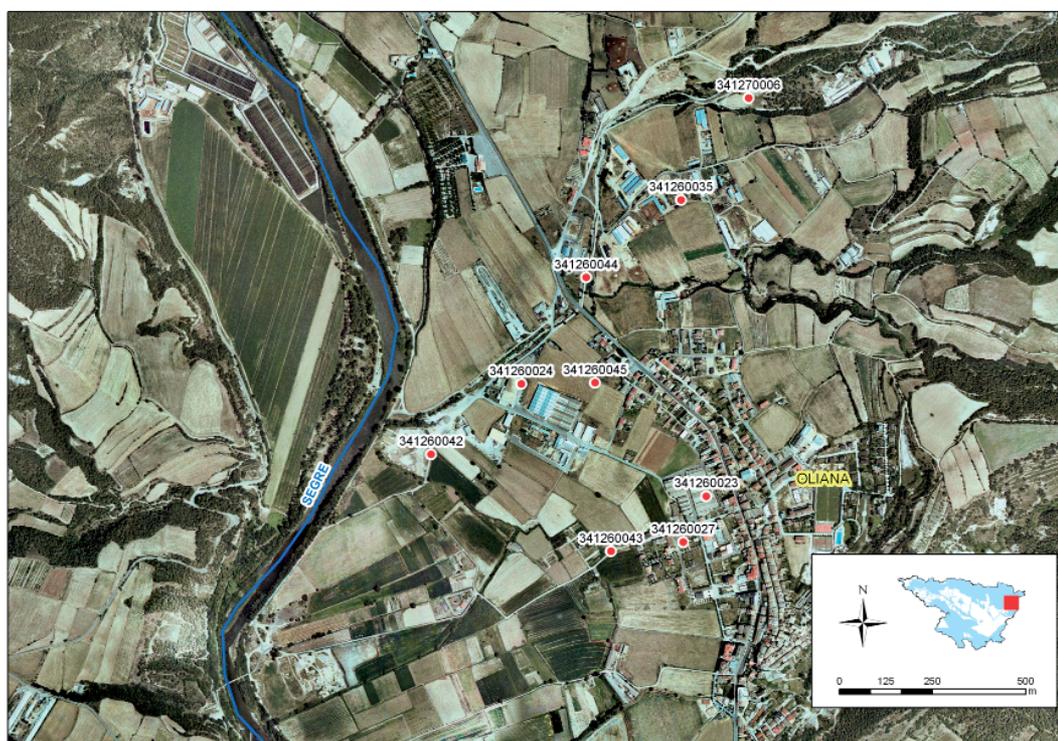
#### ■ FIGURA 5.3.42 SITUACIÓN DEL ÁREA DE INFLUENCIA DE LA CONTAMINACIÓN. ZONA 106-01

Se trata de una contaminación por compuestos orgánicos volátiles derivada de las actividades industriales desarrolladas en la zona. De acuerdo con los datos del estudio de caracterización adicional realizado durante 2010 se han identificado dos focos de contaminación principales y un foco de contaminación secundario con sus correspondientes plumas de contaminantes (Figura 5.3.42). El foco más importante se localiza al N de Oliana en el sector del cono de deyección de Reixa-Valltan; el segundo y tercer foco se localizan en el casco urbano de Oliana bajo unas instalaciones industriales. El origen del primer y segundo foco de contaminación está relacionado con la actividad de una depuradora industrial que funcionó hasta la década de 1990; mientras que el origen del tercer foco parece asociado a la actividad industrial reciente.

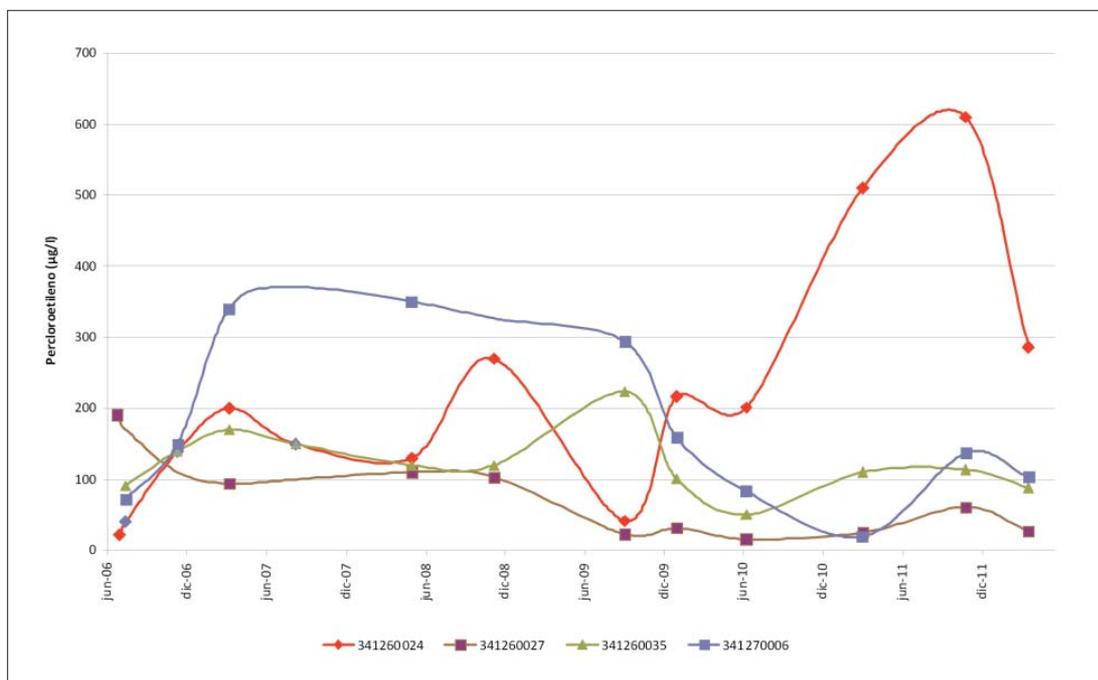
■ FIGURA 5.3.43 CONCENTRACIÓN DE PERCLOROETILENO (EN  $\mu\text{g/l}$ ) EN LOS PUNTOS DE CONTROL. ZONA 106-01

En la Figura 5.3.43 se pueden observar las concentraciones actuales en los puntos de control de la contaminación, así como su evolución. Por lo que se refiere al año 2012 se observa que las concentraciones de percloroetileno han descendido en el punto de control 341260024 localizado junto a las instalaciones de la antigua depuradora. En el resto de puntos las concentraciones se mantienen más o menos estables.

Dada la situación administrativa en que se encuentra este caso, no es previsible que se acometan labores inmediatas de descontaminación y remediación del acuífero afectado. La Confederación Hidrográfica del Ebro seguirá manteniendo los controles pertinentes al objeto de comprobar la evolución de la pluma.

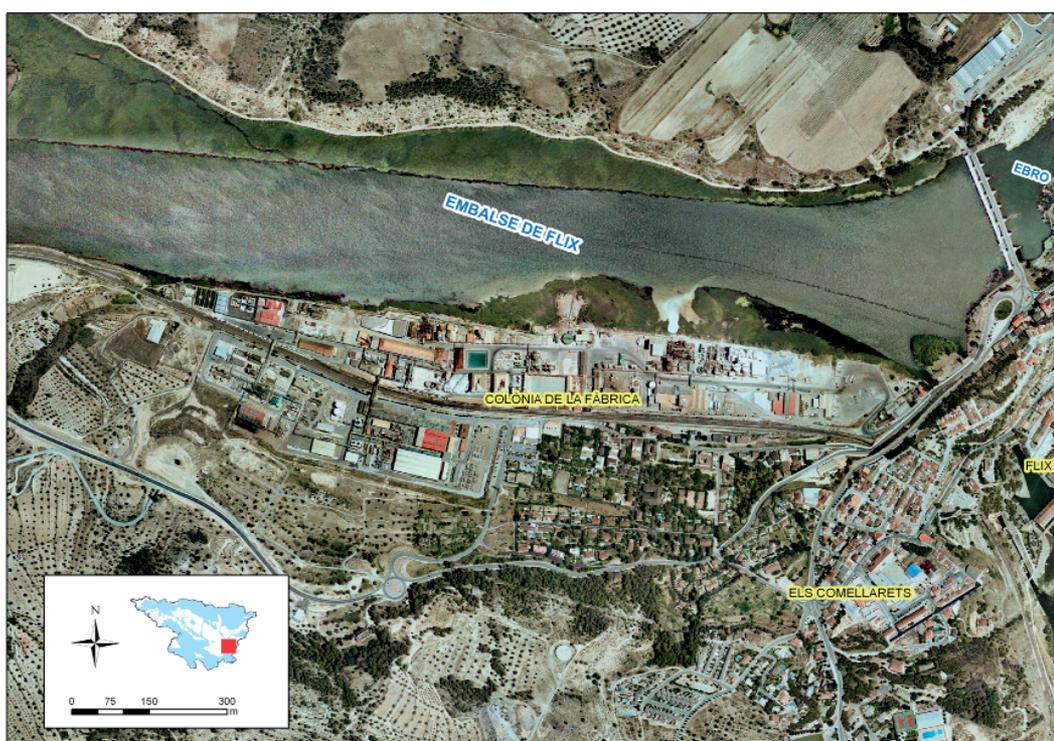
■ FIGURA 5.3.44 SITUACIÓN DEL ÁREA DE INFLUENCIA DE LA CONTAMINACIÓN. ZONA 106-02

Se trata de una contaminación por compuestos orgánicos volátiles derivada del vertido de residuos de producción industrial química en una antigua cantera de áridos localizada en el acuífero aluvial de la margen derecha del río Ebro, en el término municipal de Flix (Figura 5.3.44). La contaminación se caracteriza por la presencia en el acuífero de fase libre pesada compuesta mayoritariamente por hexabutadieno (60%) y otros organoclorados (clorobencenos, hexacloroetano, PCE, etc). Las aguas subterráneas del acuífero aluvial están afectadas fundamentalmente por hidrocarburos clorados volátiles (principalmente cloroformo, tetraclorometano, PCE y TCE), clorobencenos e hidrocarburos.

Durante el año 2012 la empresa responsable de la contaminación ha presentado una propuesta de plan de remediación del emplazamiento que, tras su correspondiente autorización, se ha puesto en marcha. Los trabajos a realizar en el marco de este plan son los siguientes:

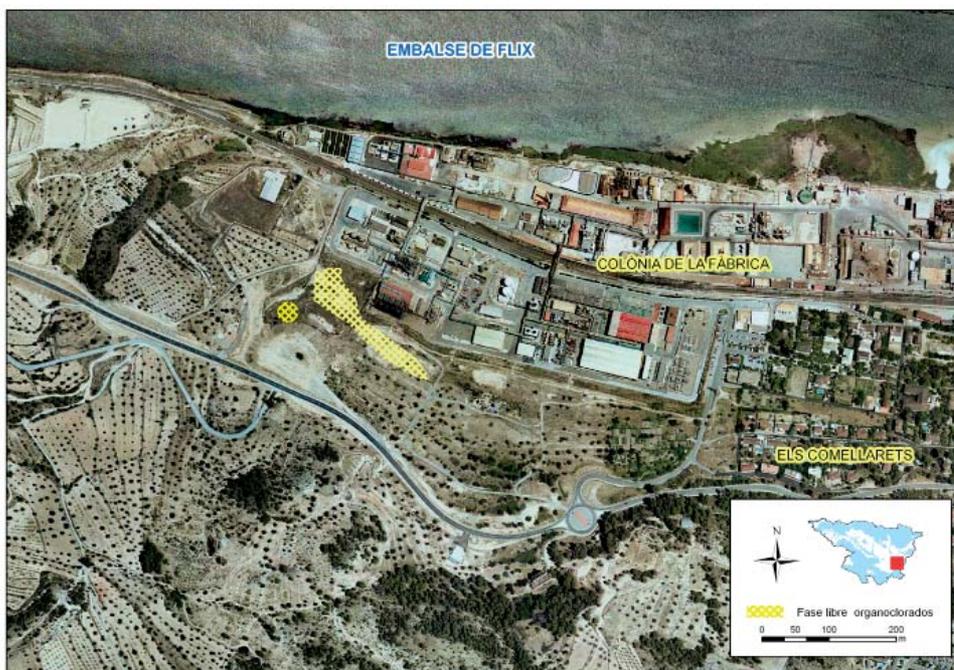
■ **FIGURA 5.3.45** DELIMITACIÓN DE LA FASE LIBRE DE COMPUESTOS ORGANOCOLORADOS EN LA ZONA 106-02

En la Figura 5.3.45 se pueden observar la extensión de la pluma de contaminación de acuerdo con los datos de las mediciones realizadas en el año 2010, que son las más recientes de las que se dispone. La zona afectada se localiza al S de las instalaciones industriales de la empresa responsable; la fase libre de producto contaminante se extiende de NE a SE, coincidiendo a grandes rasgos con el eje de un paleocanal que se extiende paralelamente al río Ebro.

Durante el año 2013 se prevé que la empresa responsable de la contaminación continúe con los trabajos recogidos en el programa de descontaminación aprobado, entre los que destacan los siguientes:
