CONFEDERACIÓN
HIDROGRÁFICA
DEL EBRO
COMISARÍA DE AGUAS

ESTUDIO DE LA CALIDAD ECOLÓGICA INTEGRAL DE LOS TRAMOS FLUVIALES MÁS IMPORTANTES DEL RÍO CINCA

RÍO ISÁBENA Atlas del río

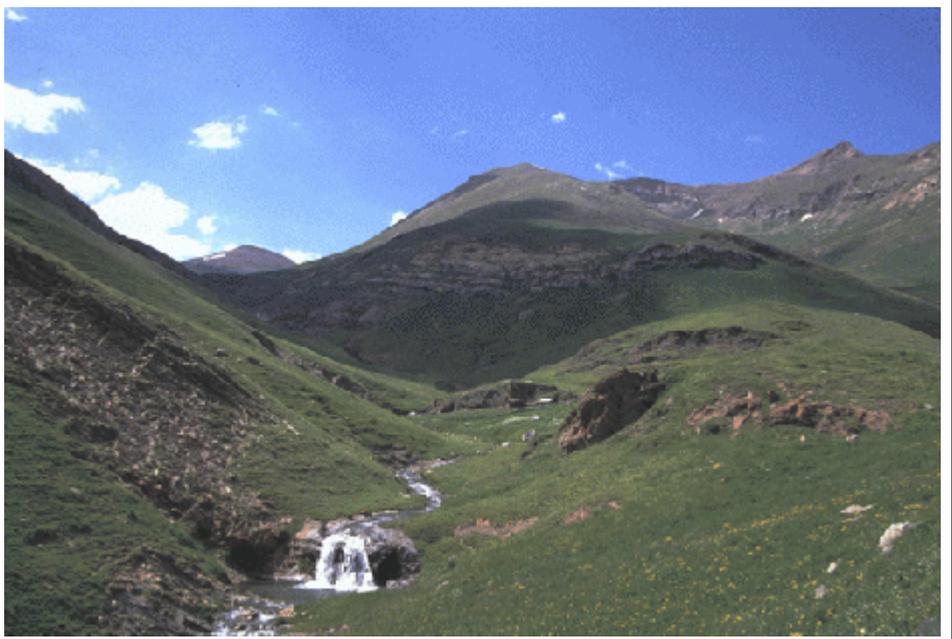
No hay propiamente vegetación de ribera. A esta altitud, la vegetación queda limitada al estrato herbáceo y a pequeñas matas de *Juniperus communis*. Los prados llegan directamente al cauce, de modo que apenas se filtra el aporte de nutrientes que suponen los excrementos del ganado vacuno que hay en la zona.

Foto 3.- Río Isábena, cerca de la confluencia con el arroyo Cibollés. Es una zona donde suele haber mucho ganado vacuno.

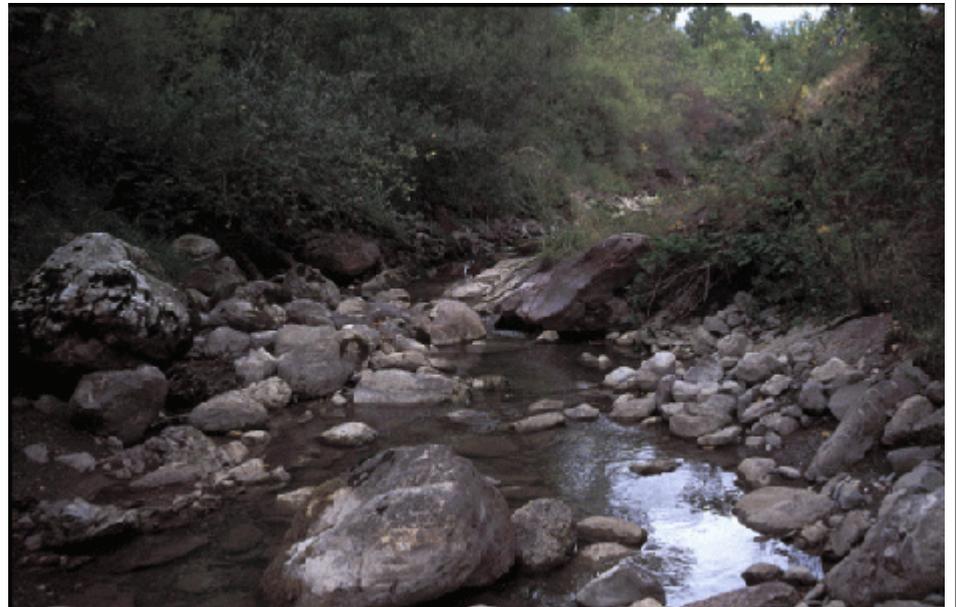
INDICADORES	VALORACIÓN	COMENTARIOS
HIDROMORFOLÓGICOS	MODERADO	Cauce sobreexcavado y caudal regulado por la toma de una piscifactoría
FISICOQUÍMICOS	BUENO	Agua ligeramente turbia
Biológicos	BUENO	La detracción de caudal perjudica a la fauna acuática; la ribereña se encuentra en buen estado, pese a una cierta antropización del entorno

Foto 2.- Aspecto característico de este tramo regulado, aguas abajo de la derivación de caudal.

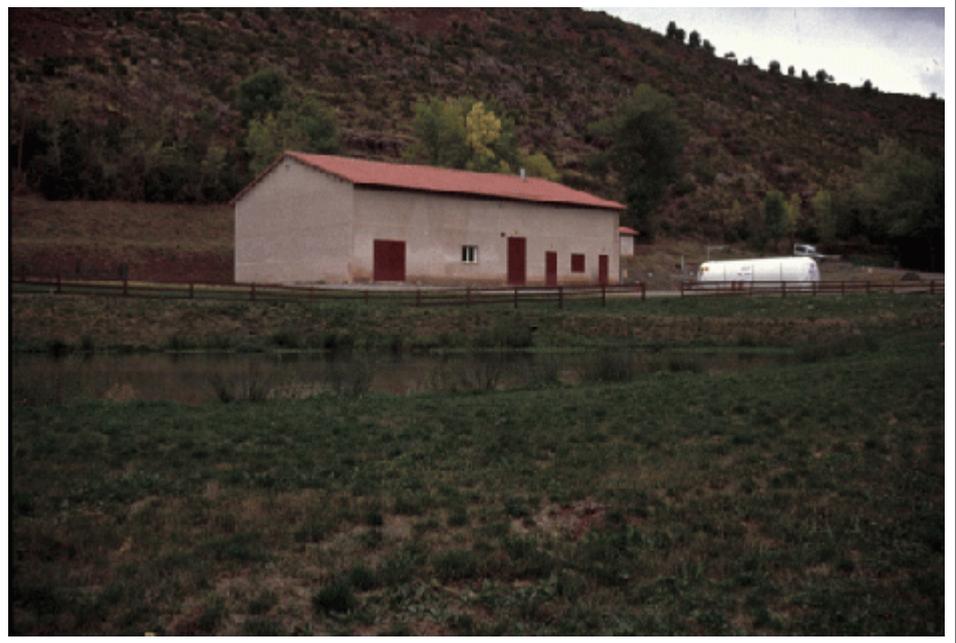
Foto 3.- La piscifactoría de Lespaúles, situada en el margen derecho, supone la primera captación importante de agua superficial en el Isábena.

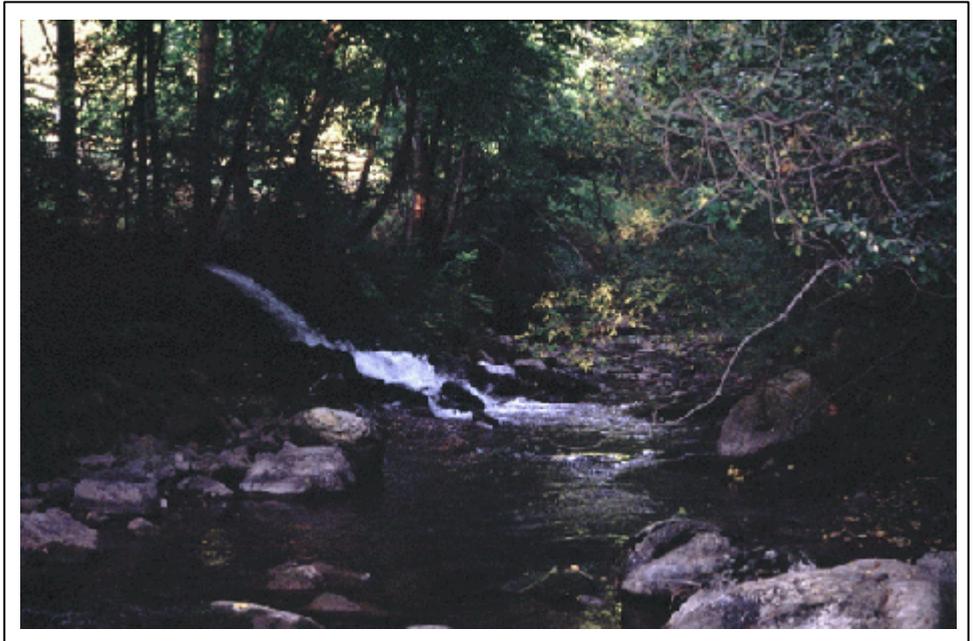
En las inmediaciones del vertido de la piscifactoría, las riberas están en buen estado, a pesar de la ocupación de los márgenes. En el derecho se encuentran las instalaciones de la piscifactoría (sobre un terreno artificialmente allanado) y del camping; en el izquierdo hay una zona de picnic. Entre estas ocupaciones y el cauce persiste un bosque de galería en buen estado, que desaparece por completo en al final del tramo, en la zona de represamiento de agua. Aquí la alteración física de ambos márgenes -y especialmente el izquierdo- es total: se ha eliminado la vegetación de ribera por completo y se ha convertido parte de la ribera en zona inundable. En el margen derecho hay una pequeña escollera de defensa.

Foto 1.- Inicio del tramo. El vertido de la piscifactoría se realiza por el margen derecho. En esta zona, la vegetación de ribera está en buen estado.

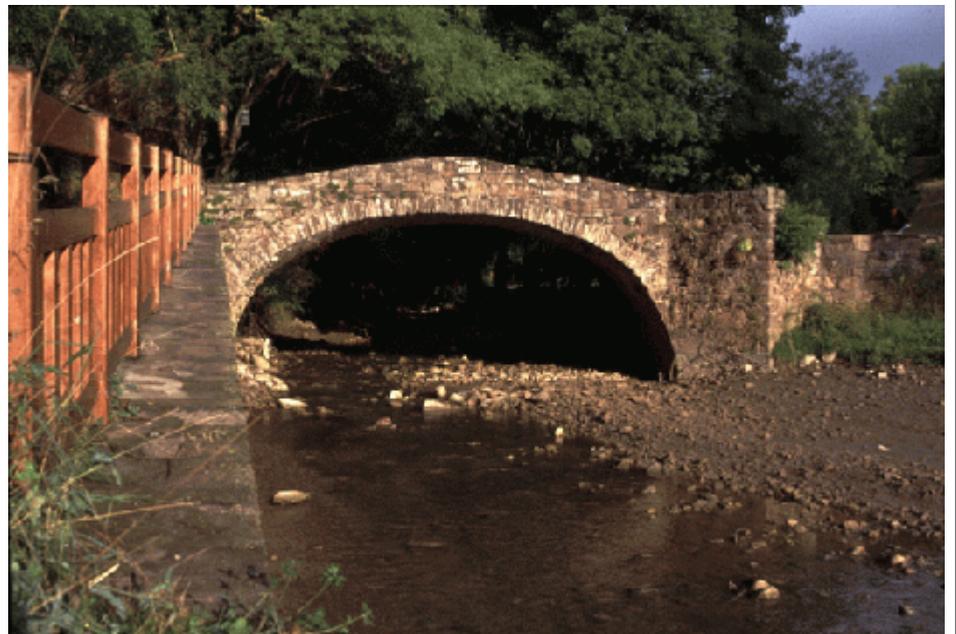
Foto 2.- El puente del Ulls marca la transición hacia la zona de remanso del agua.

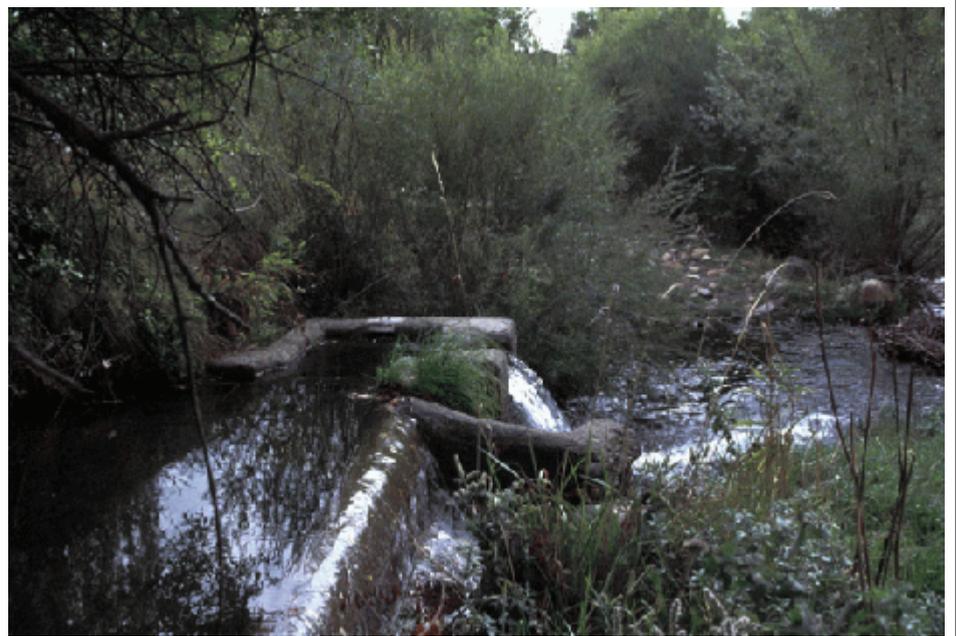
Foto 3.- Toma de agua superficial no inventariada. Permite el paso de peces.

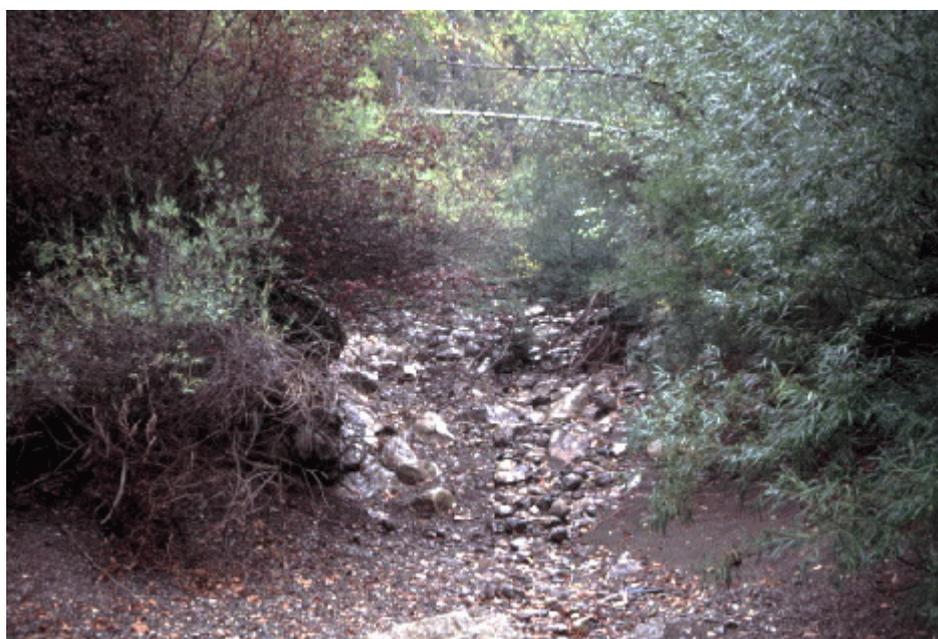
Al final del cañón de Alins o Fontanedo (tramo precedente), el agua se infiltra y queda el lecho totalmente seco, a lo largo de 1 Km aproximadamente. A pesar de la ausencia de lámina de agua, la calidad visual de todo el conjunto es muy buena. Al final del tramo, después de un giro brusco hacia el oeste, de casi 90°, el cauce se ensancha y aflora nuevamente agua.

Foto 2.- El cauce se mantiene totalmente seco a lo largo de 1 km. A pesar de ello, la vegetación ribereña se mantiene en buen estado.

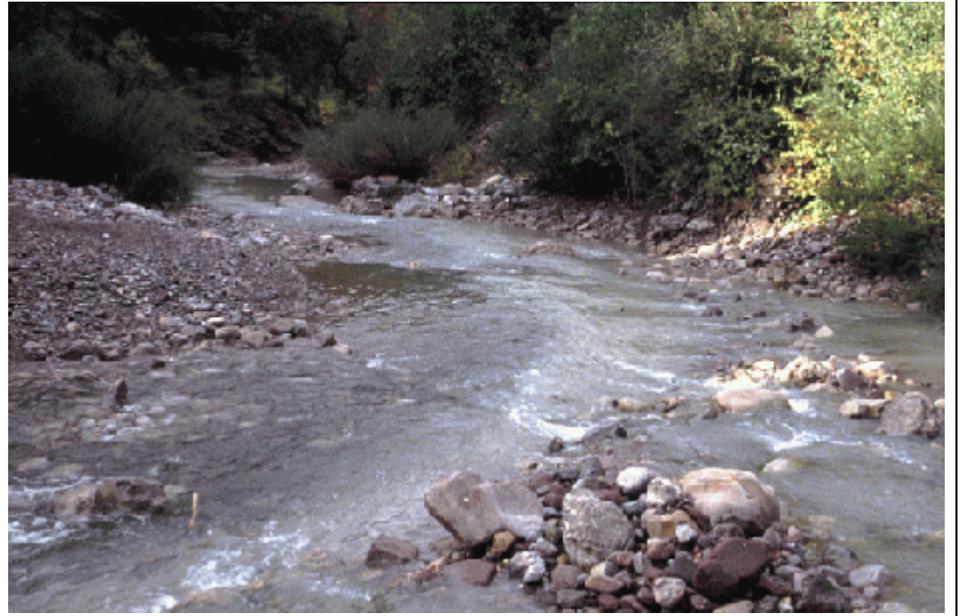
INDICADORES	VALORACIÓN	COMENTARIOS
HIDROMORFOLÓGICOS	MUY BUENO	Rosario de pozas y pequeñas cascadas, en un lecho encajado entre potentes paredes rocosas. Confluye el río Blanco y el río adquiere orden 3
FISICOQUÍMICOS	BUENO	Aguas moderadamente mineralizadas y turbias, por efecto del río Blanco. Hay indicios de contaminación.
Biológicos	BUENO	El Congosto de Obarra se considera Área de Especial Protección

Foto 1.- Confluencia del río Isábena con el Blanco, que le llega por la derecha. Se aprecia la mayor turbidez de éste y una mezcla incompleta de las aguas.

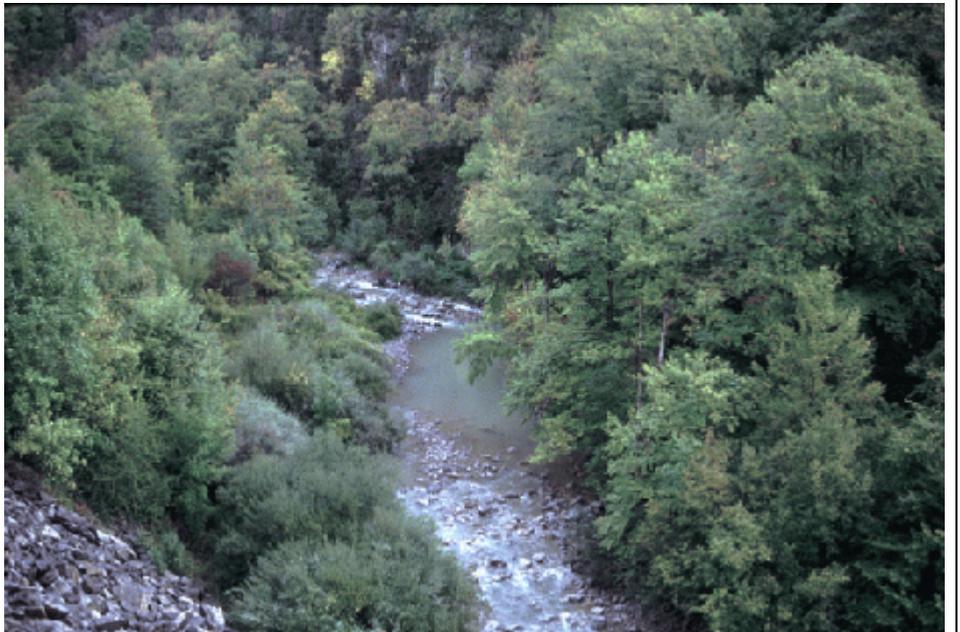
Foto 3.- Imagen del desfiladero de Obarra, aguas abajo, con la carretera N-260 flanqueando el cauce por la derecha.

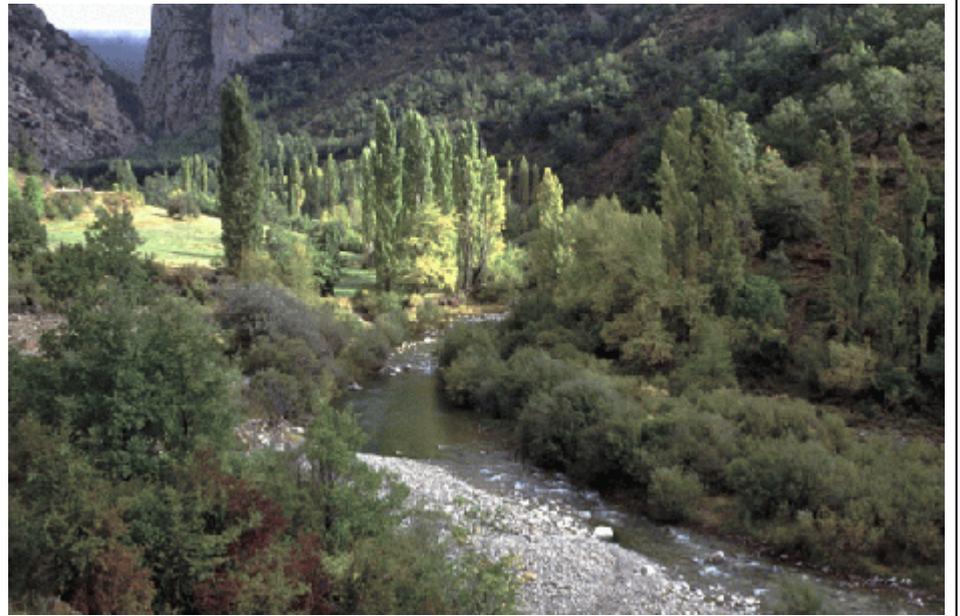
Foto 1.- Inicio del tramo, con el desfiladero de Obarra al fondo y, en primer plano, la acumulación de cantos rodados en la confluencia del barranco de la Sierra.

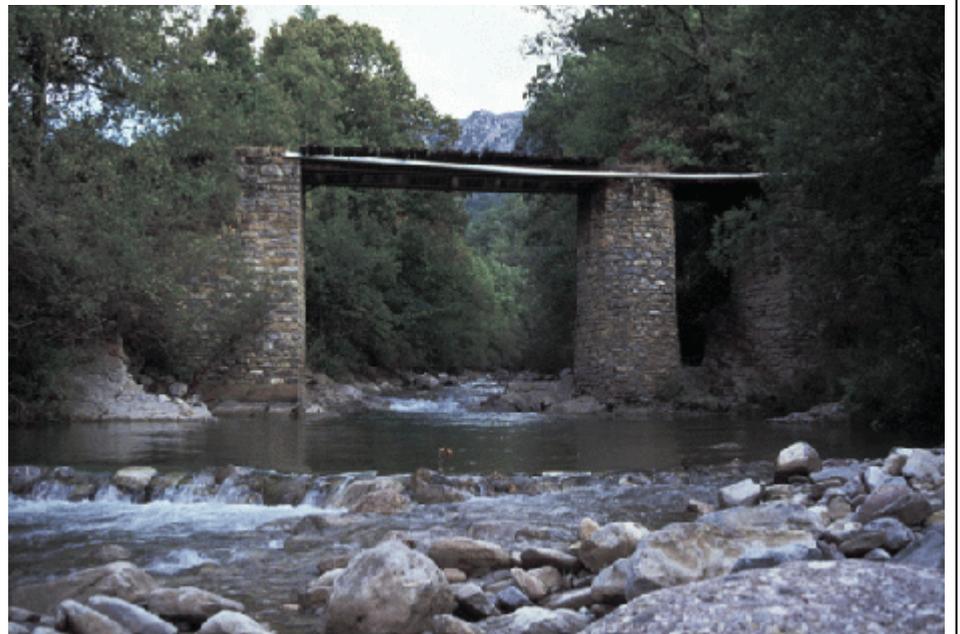
Foto 2.- Puente de tablonces de madera y raíles de hierro, aguas arriba de Las Herrerías.

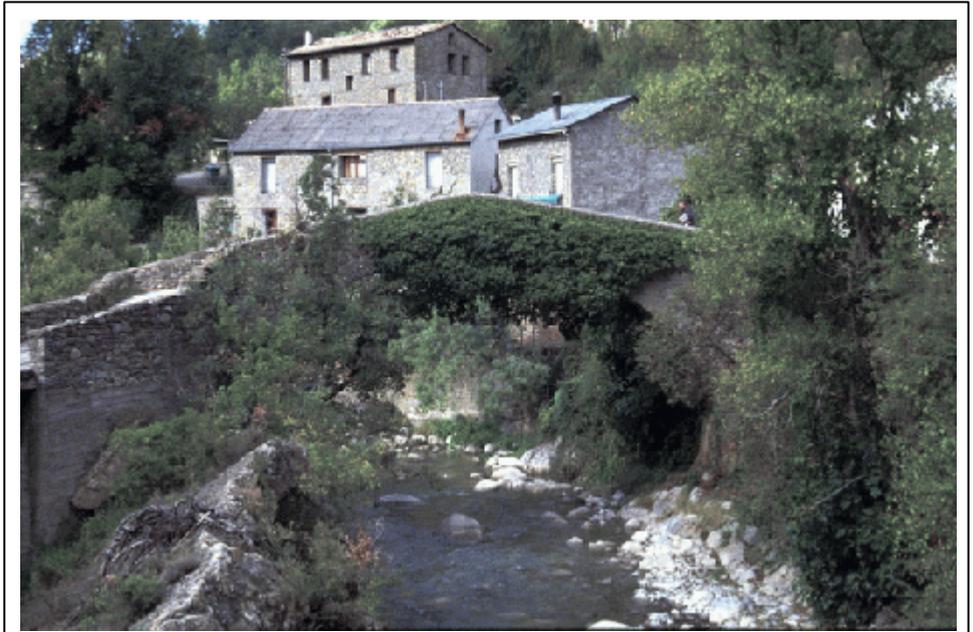
Foto 1.- Inicio del tramo 11: puente viejo de Beranuy, sobre el cauce principal del Isábena.

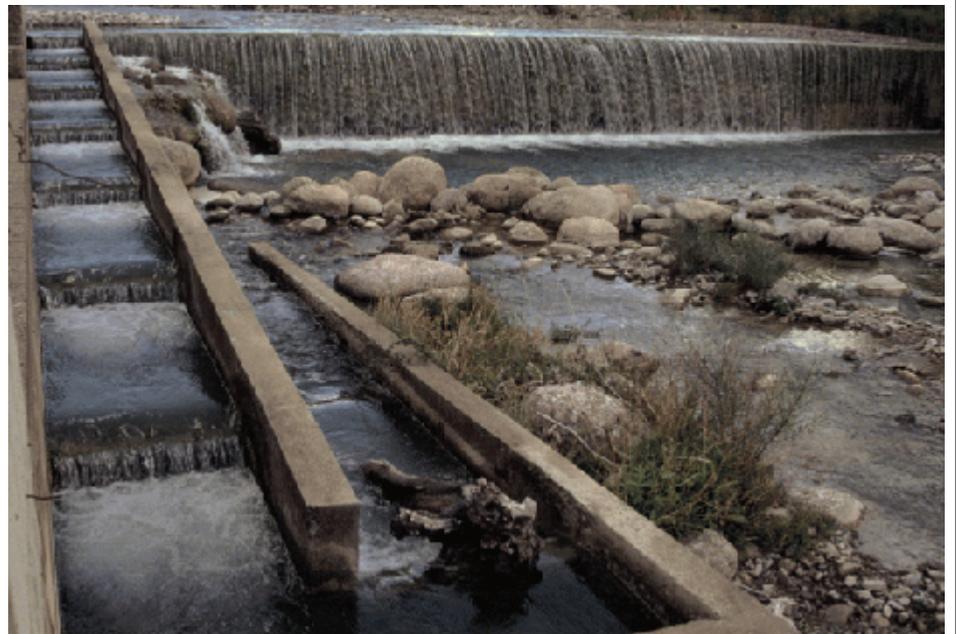
Foto 2.- Azud de Pardinella. Es de cemento, de unos 2 m de alto, y detrae agua hacia un canal. Está equipado con escala para peces.

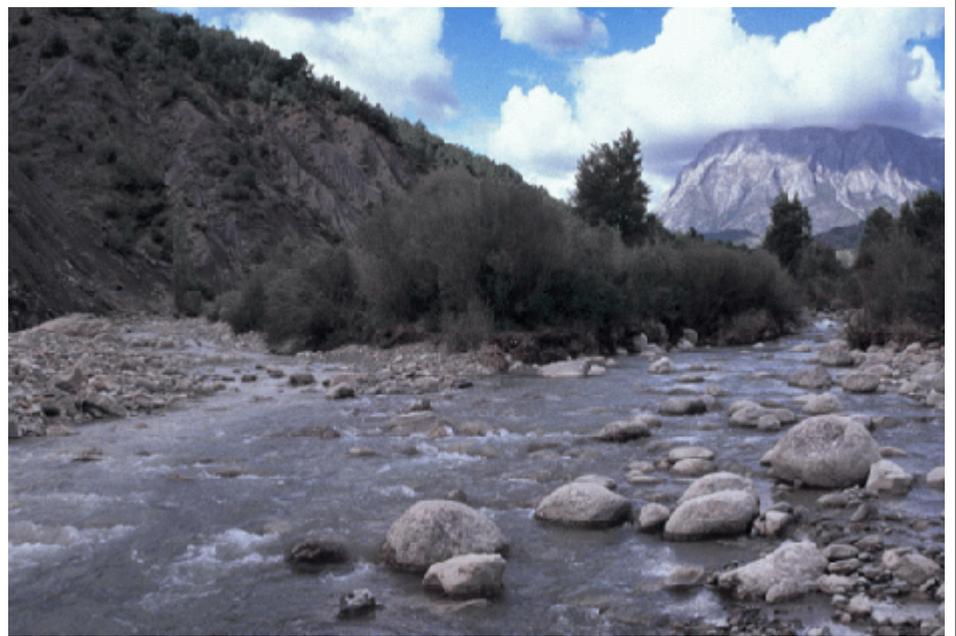
Foto 3.- Confluencia de los ríos Villacarli (izquierda) e Isábena, aguas arriba. Al fondo, la mole caliza del Turbón (2.492 m).

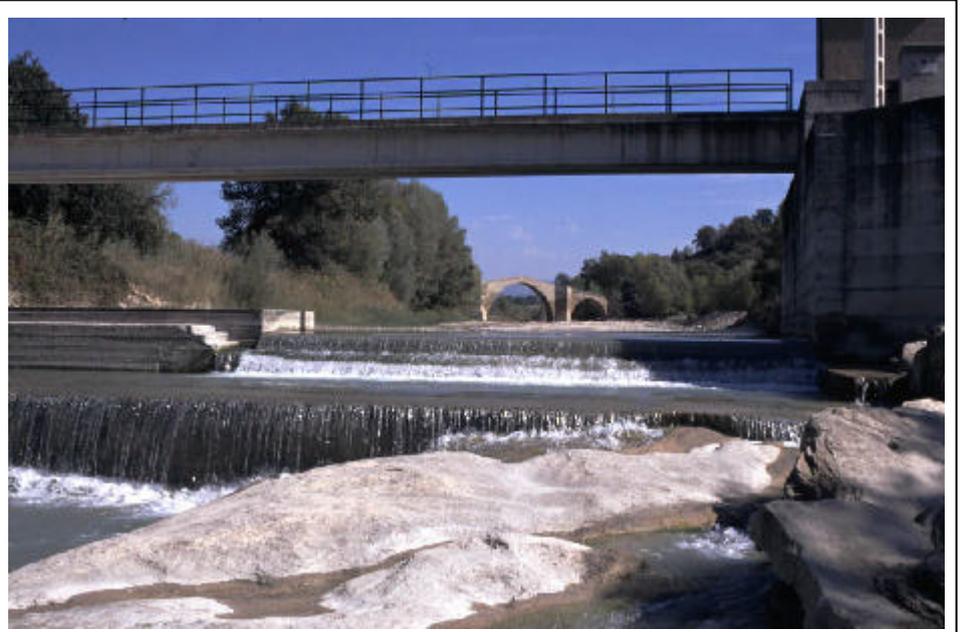
Foto 1.- En primer plano, la estación de aforos 047 de la C.H.E. en Capella; al fondo, el puente románico de esta localidad.

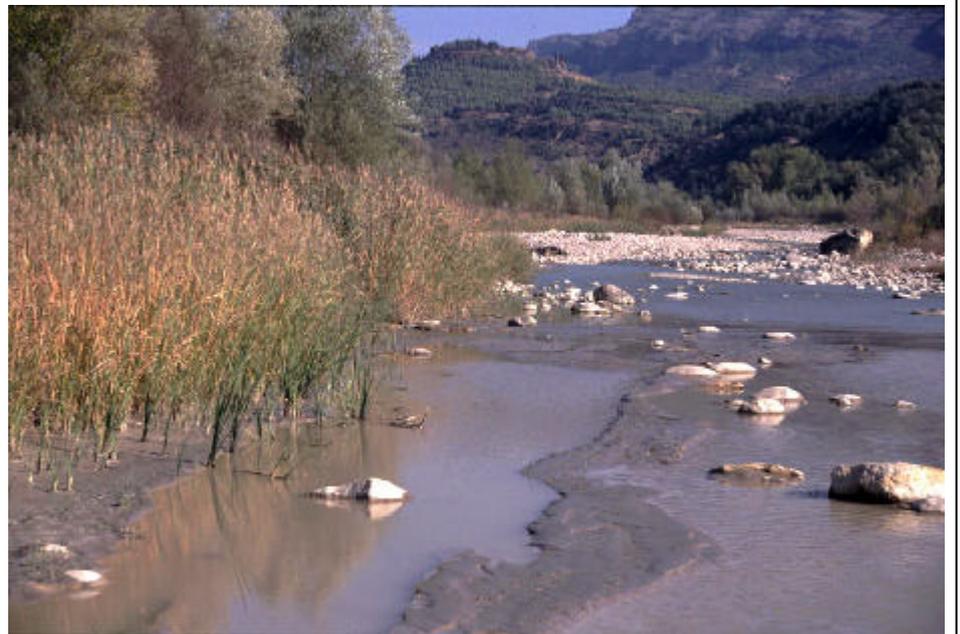
Foto 2.- Las aguas del barranco de Cabanas aportan gran cantidad de sólidos en suspensión, procedentes del lavado de áridos.
