DATOS DEL TRAMO ARPSI

Nombre del ARPSI	03.-Ebro-Logroño-Castejón
Código del ARPSI	ES091_ARPS_LEB
Código del tramo ARPSI	ES091_ARPS_LEB-01
Longitud del tramo ARPSI (Km)	5.42
Ciclo de definición	Primer ciclo de la Directiva de Inundaciones
Origen de la inundación	Fluvial / Pluvial
Cauce	Arroyo de la Fuente
Término municipal	Navarrete y Fuenmayor
Comunidad Autónoma	La Rioja
Nº de eventos registrados en el ARPSI	27
Fecha del último evento registrado	14/01/2010
Masa de agua de la DMA	-

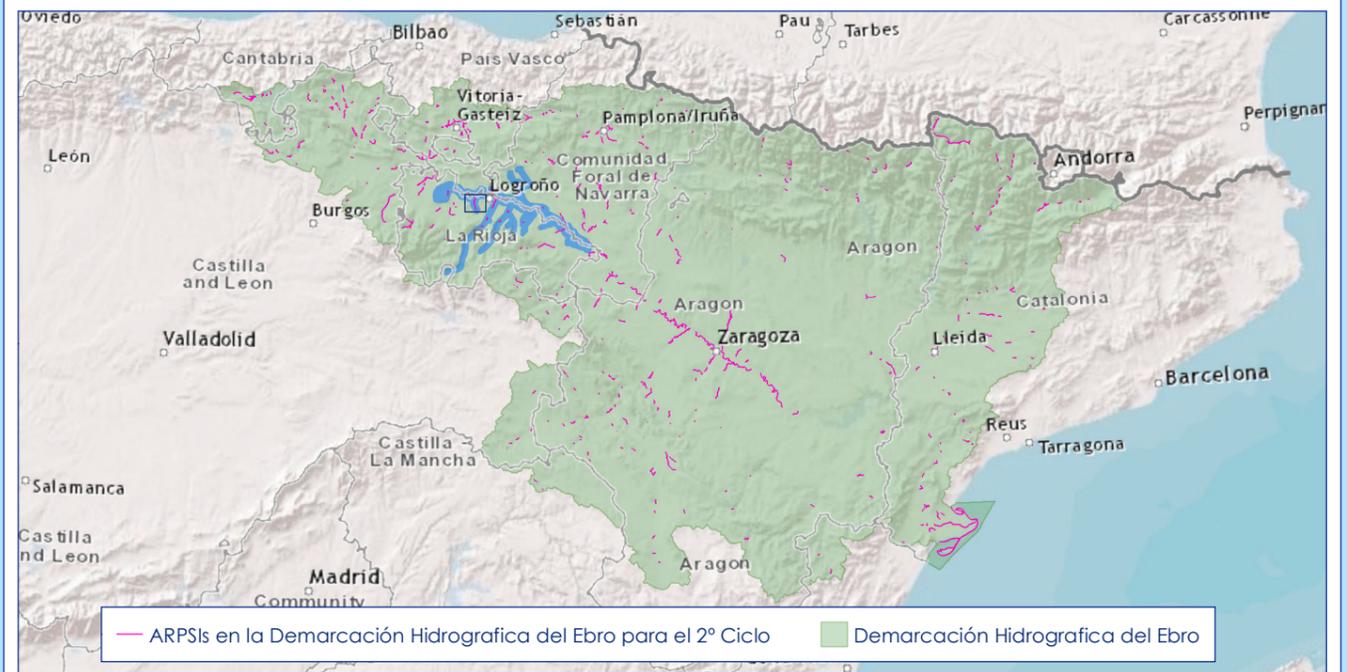
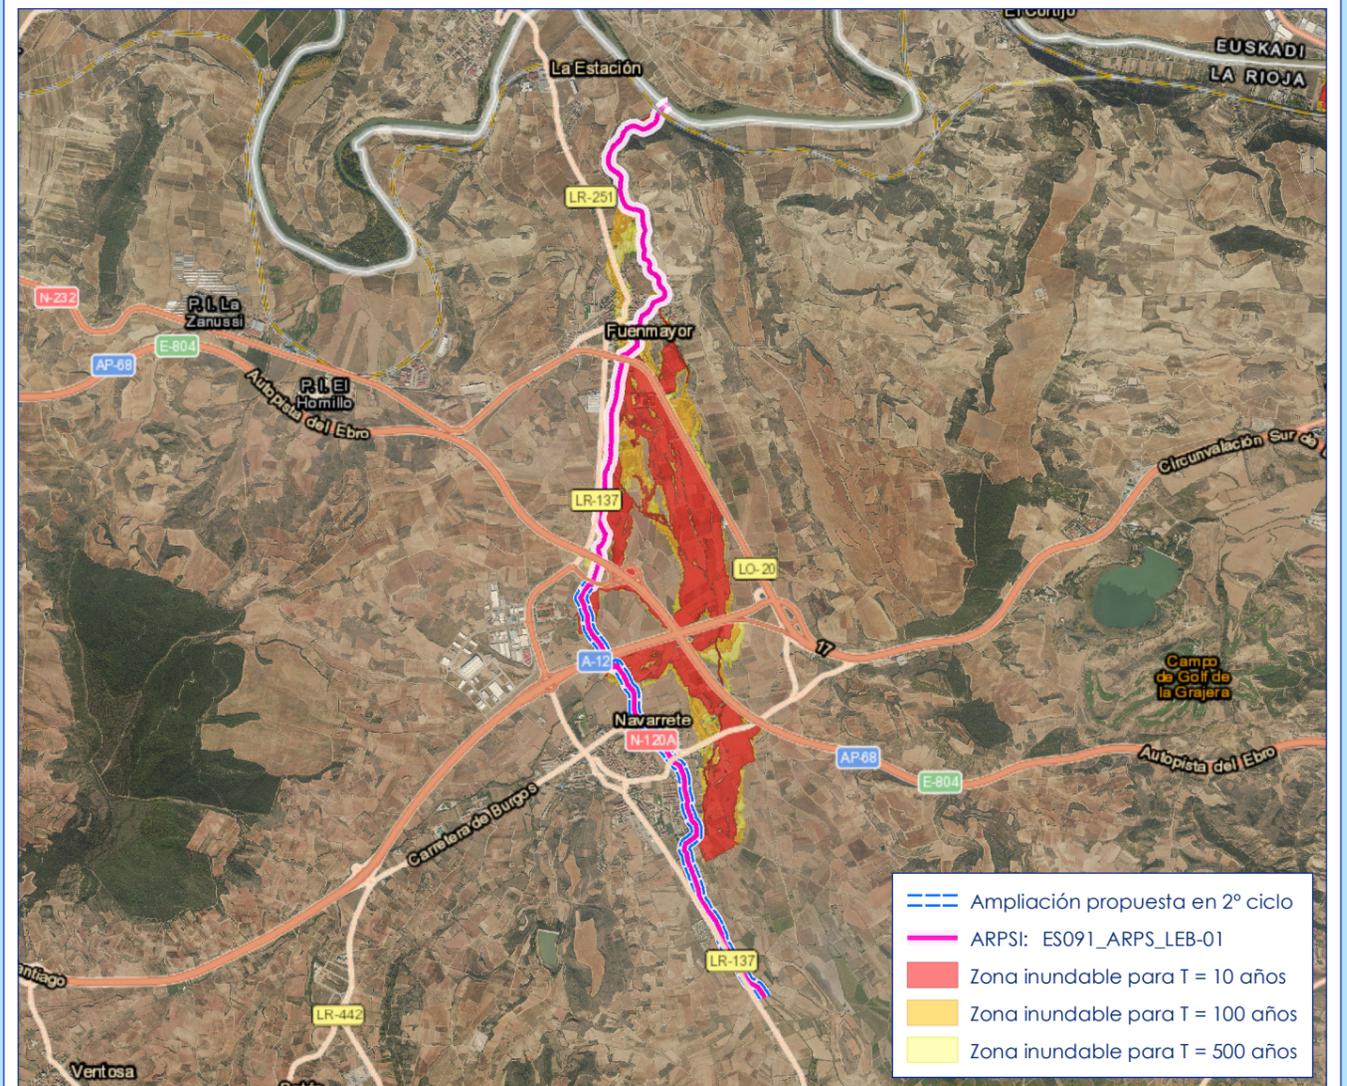
PLANO DE SITUACIÓN DEL TRAMO ARPSI

Longitud final del tramo ARPSI (Km)	9.88
Nuevos municipios	-
Nuevas masas de agua de la DMA	-
Nuevos cauces	-

Se modifica el tramo en el 2º ciclo

- Ampliación propuesta en 2º ciclo
- ARPSI: ES091_ARPS_LEB-01
- Zona inundable para T = 10 años
- Zona inundable para T = 100 años
- Zona inundable para T = 500 años

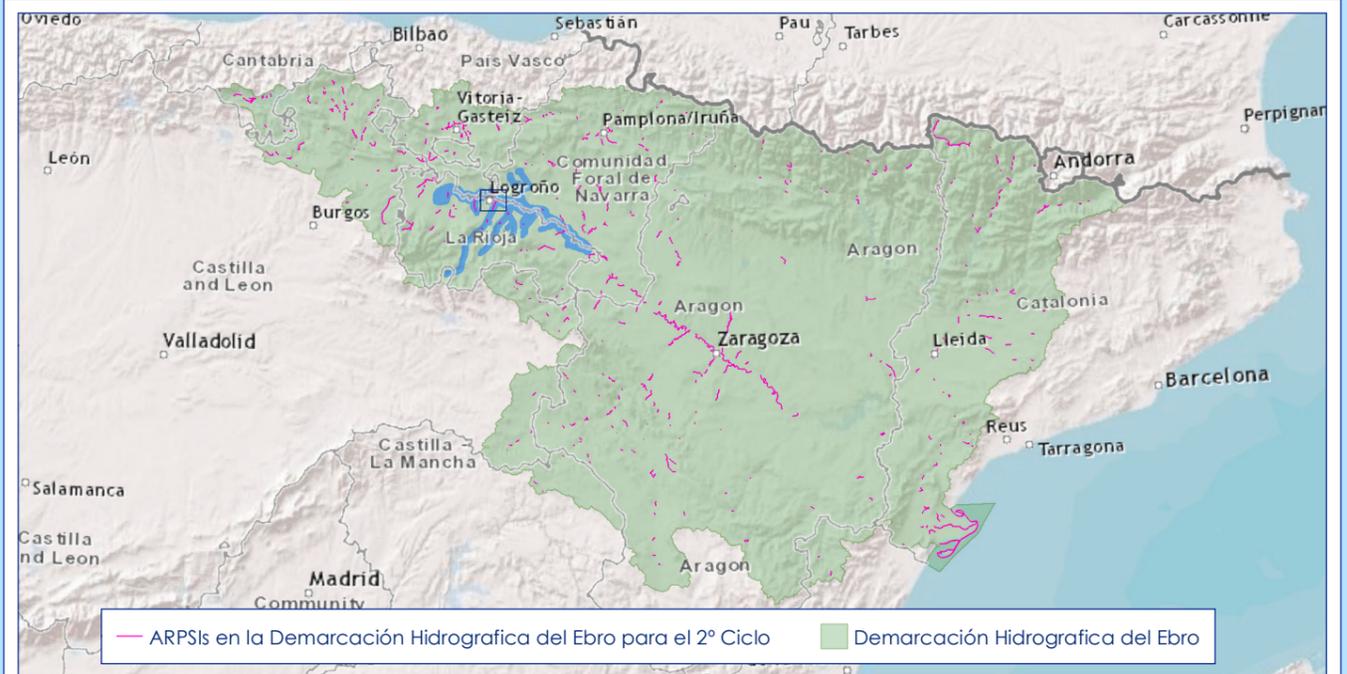
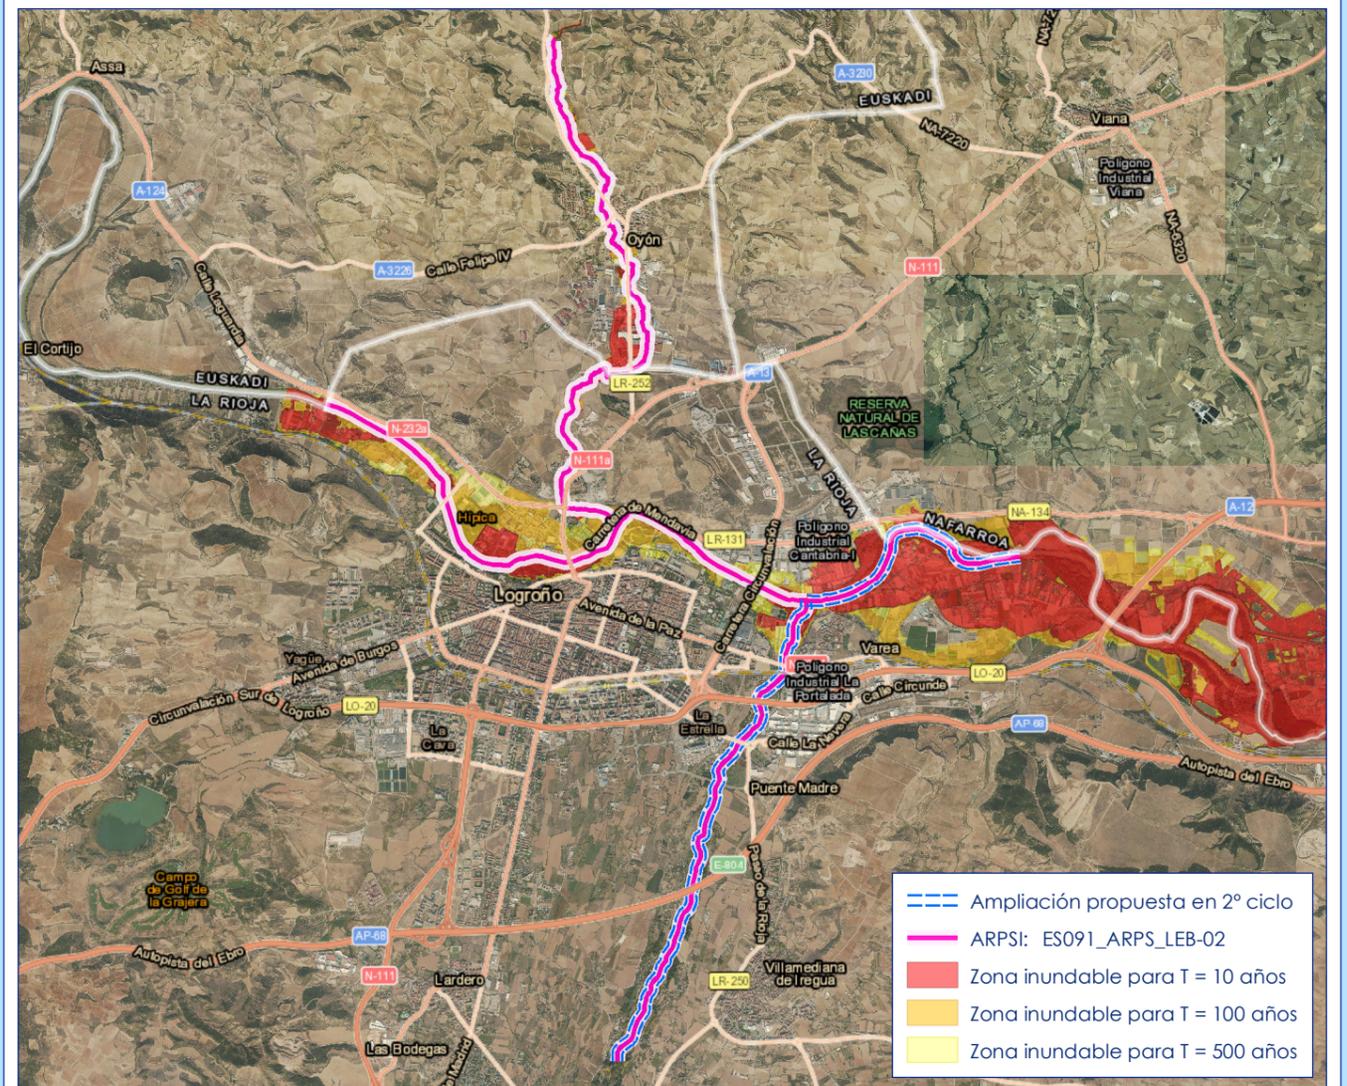
PLANO DE SITUACIÓN DEL TRAMO ARPSI

Longitud final del tramo ARPSI (Km)	23.46
Nuevos municipios	Villamediana de Iregua y Viana
Nuevas masas de agua de la DMA	ES091MSPF275; ES091MSPF411
Nuevos cauces	Río Iregua

Se modifica el tramo en el 2º ciclo

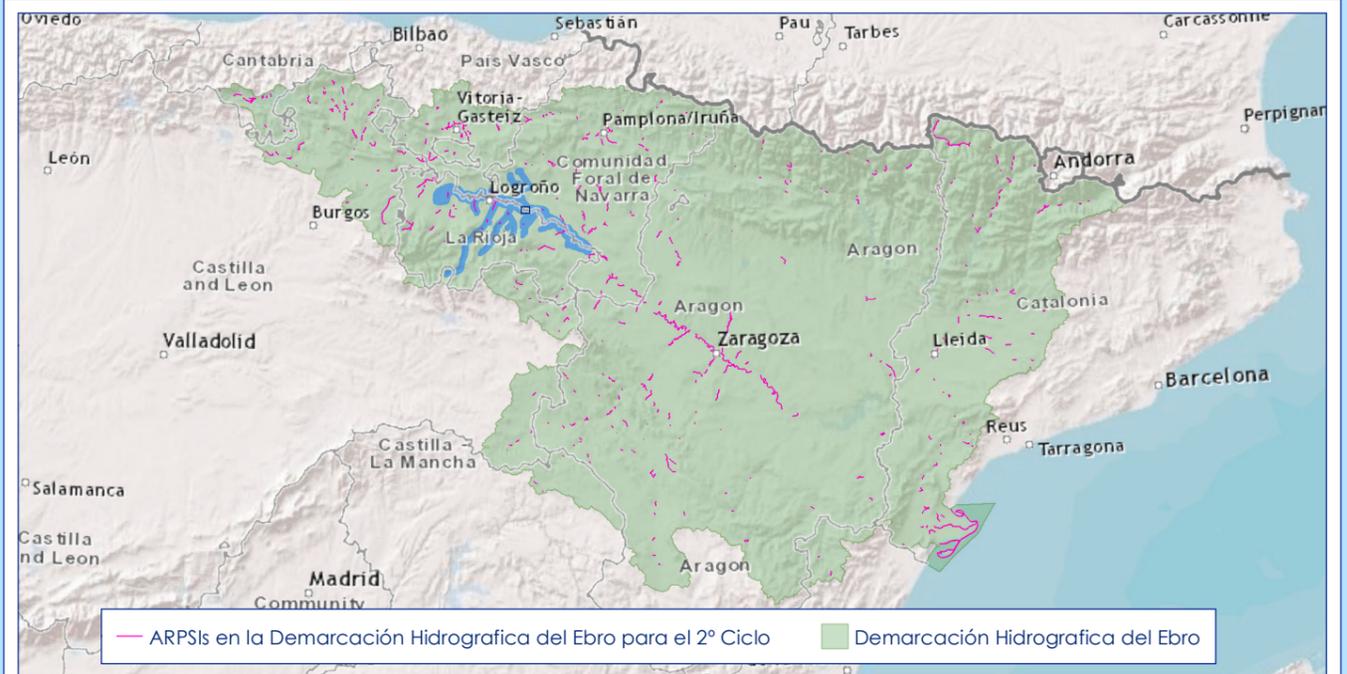
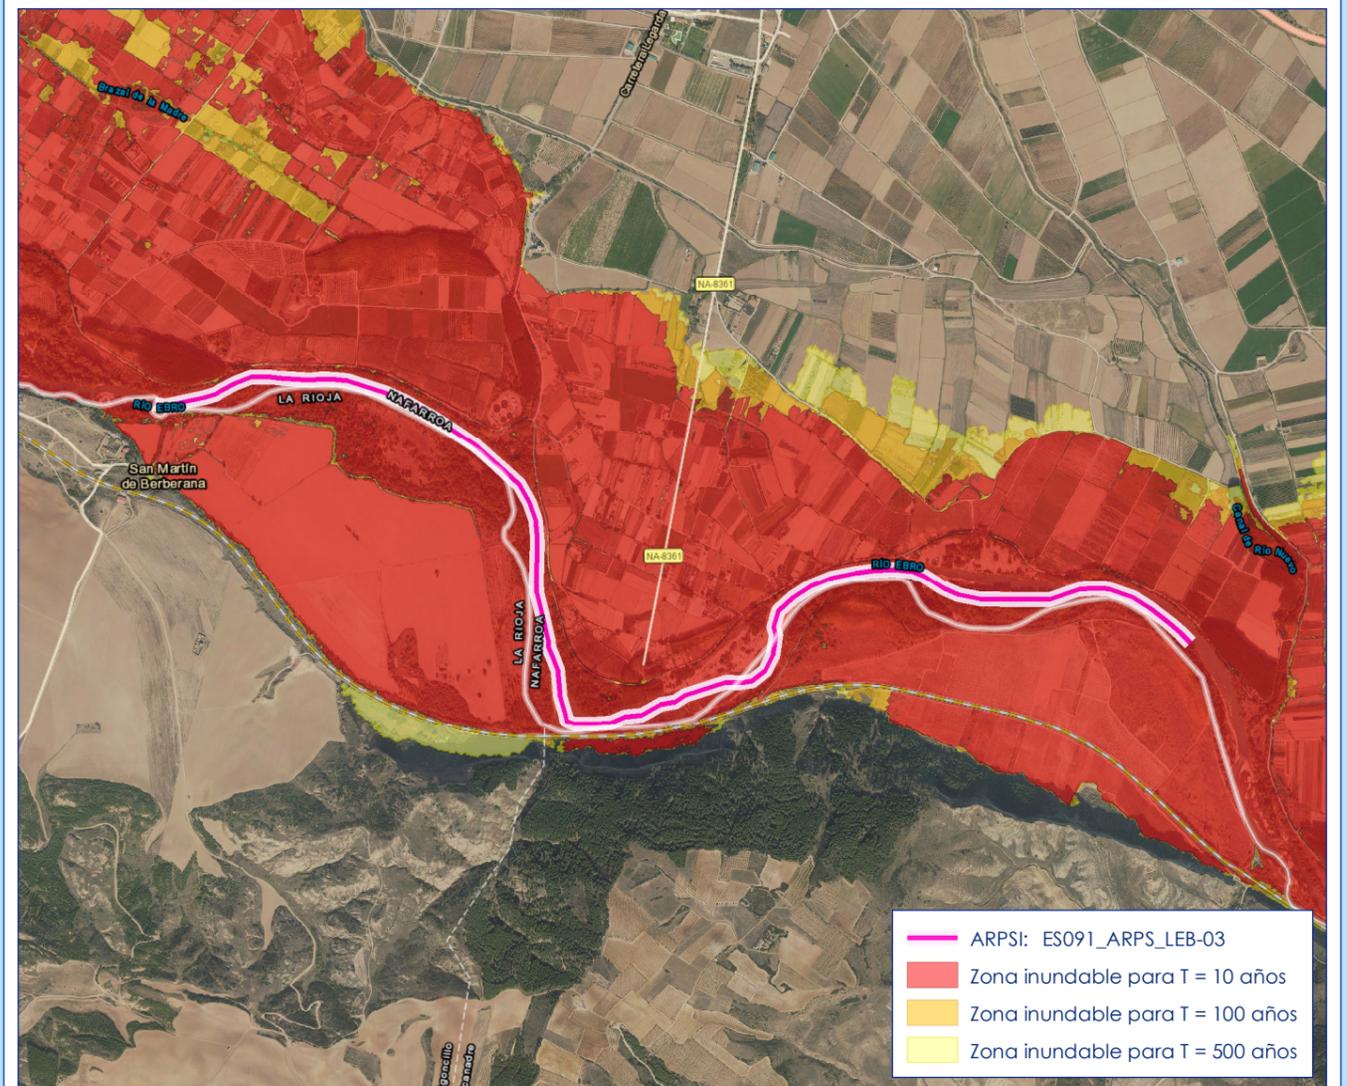
PLANO DE SITUACIÓN DEL TRAMO ARPSI

Longitud final del tramo ARPSI (Km)	4.84
Nuevos municipios	-
Nuevas masas de agua de la DMA	-
Nuevos cauces	-

Se mantiene el tramo en el 2º ciclo

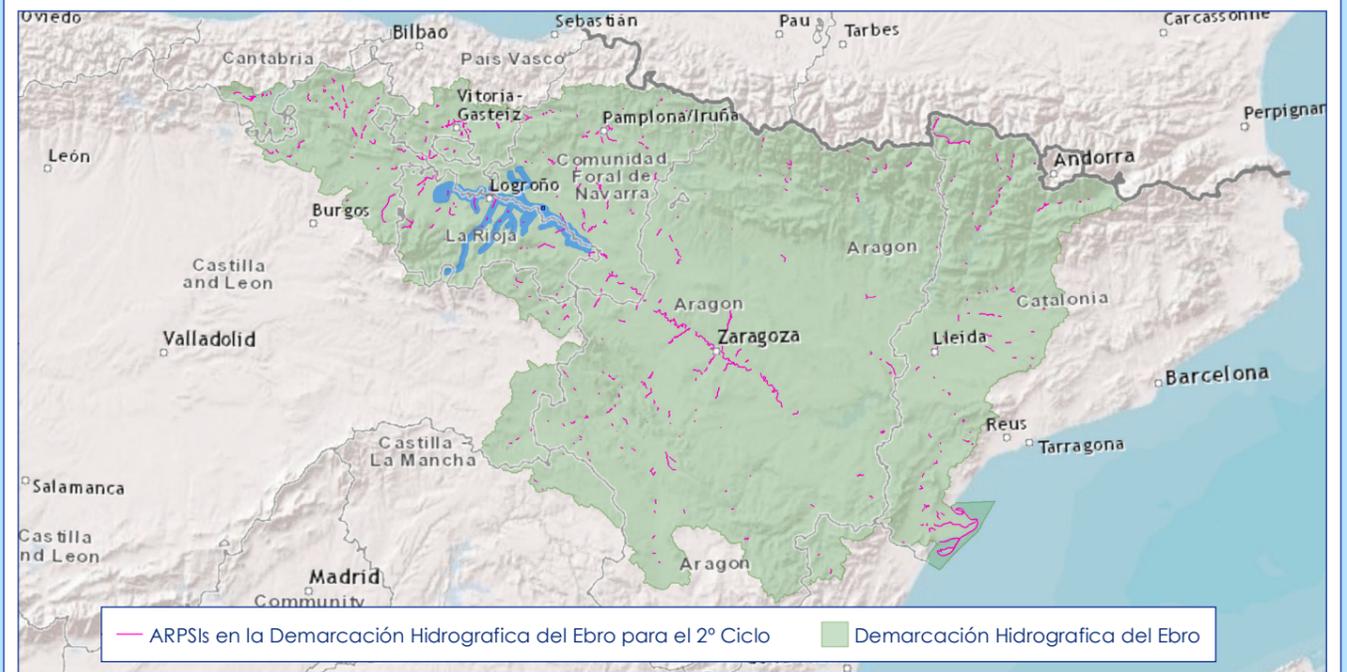
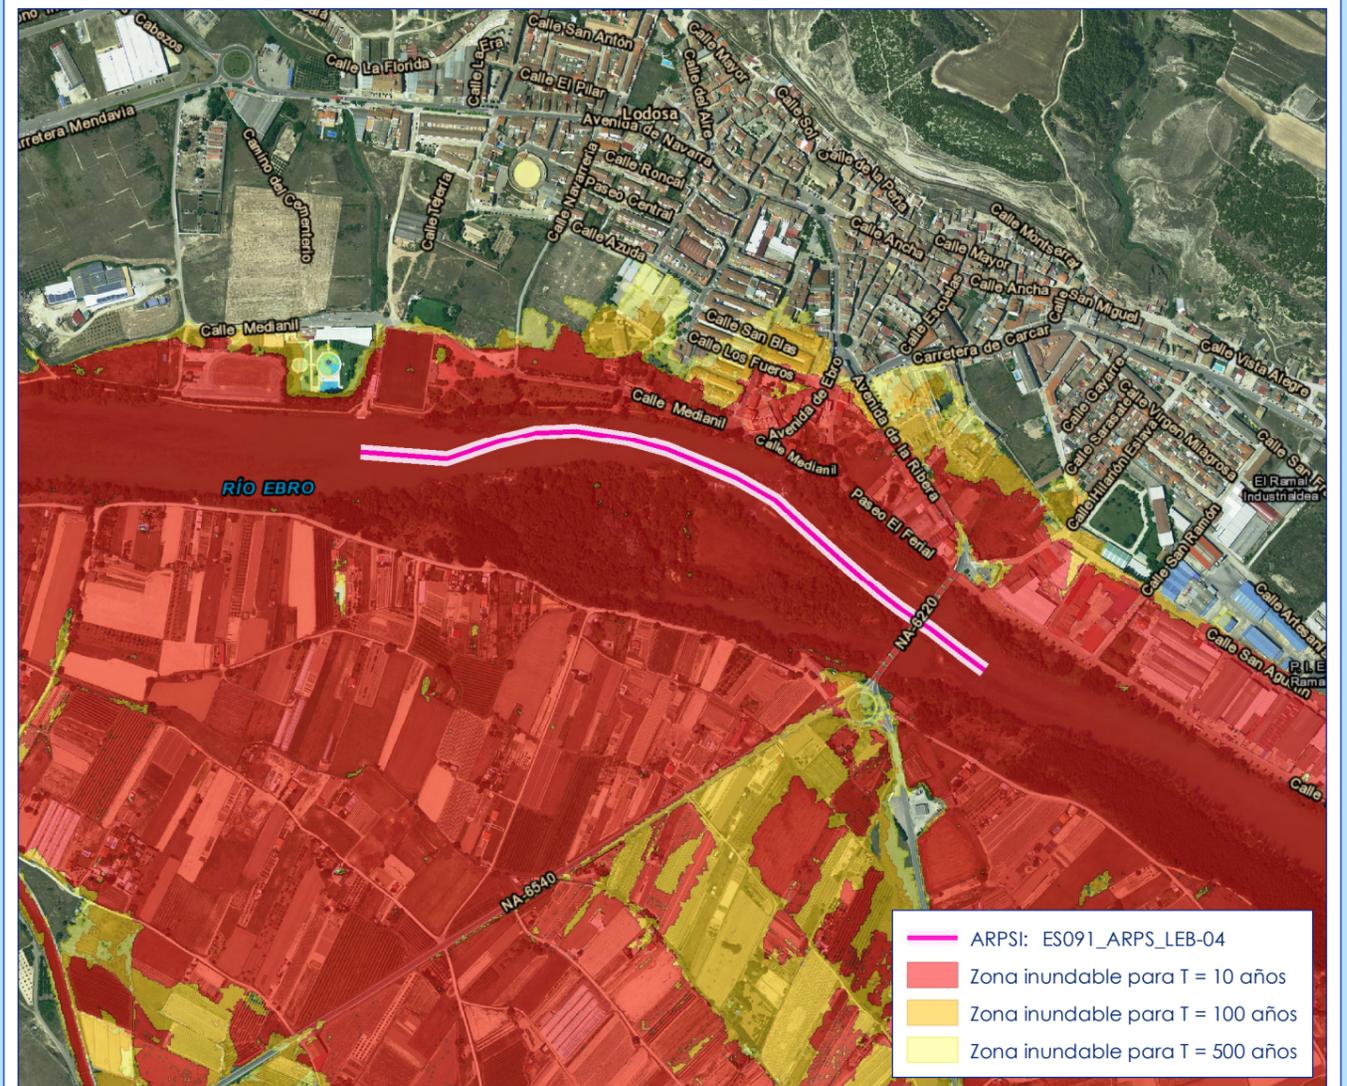
PLANO DE SITUACIÓN DEL TRAMO ARPSI

Longitud final del tramo ARPSI (Km)	0.99
Nuevos municipios	-
Nuevas masas de agua de la DMA	-
Nuevos cauces	-

Se mantiene el tramo en el 2º ciclo

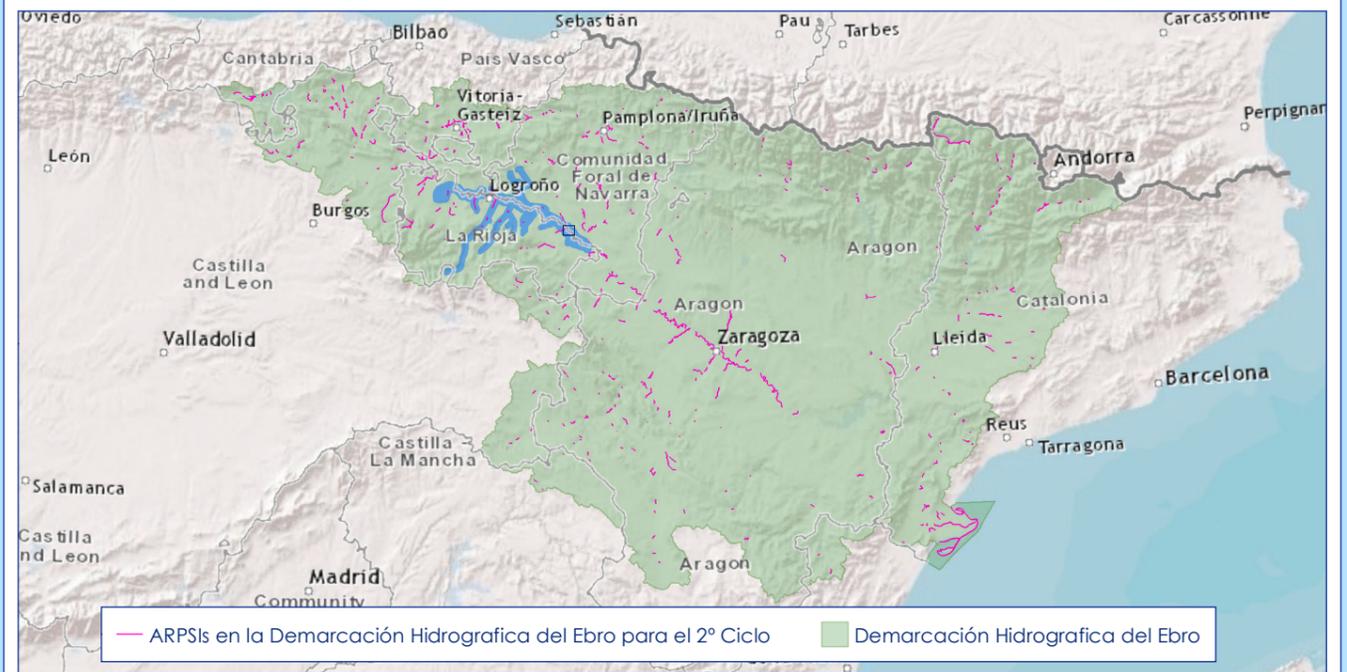
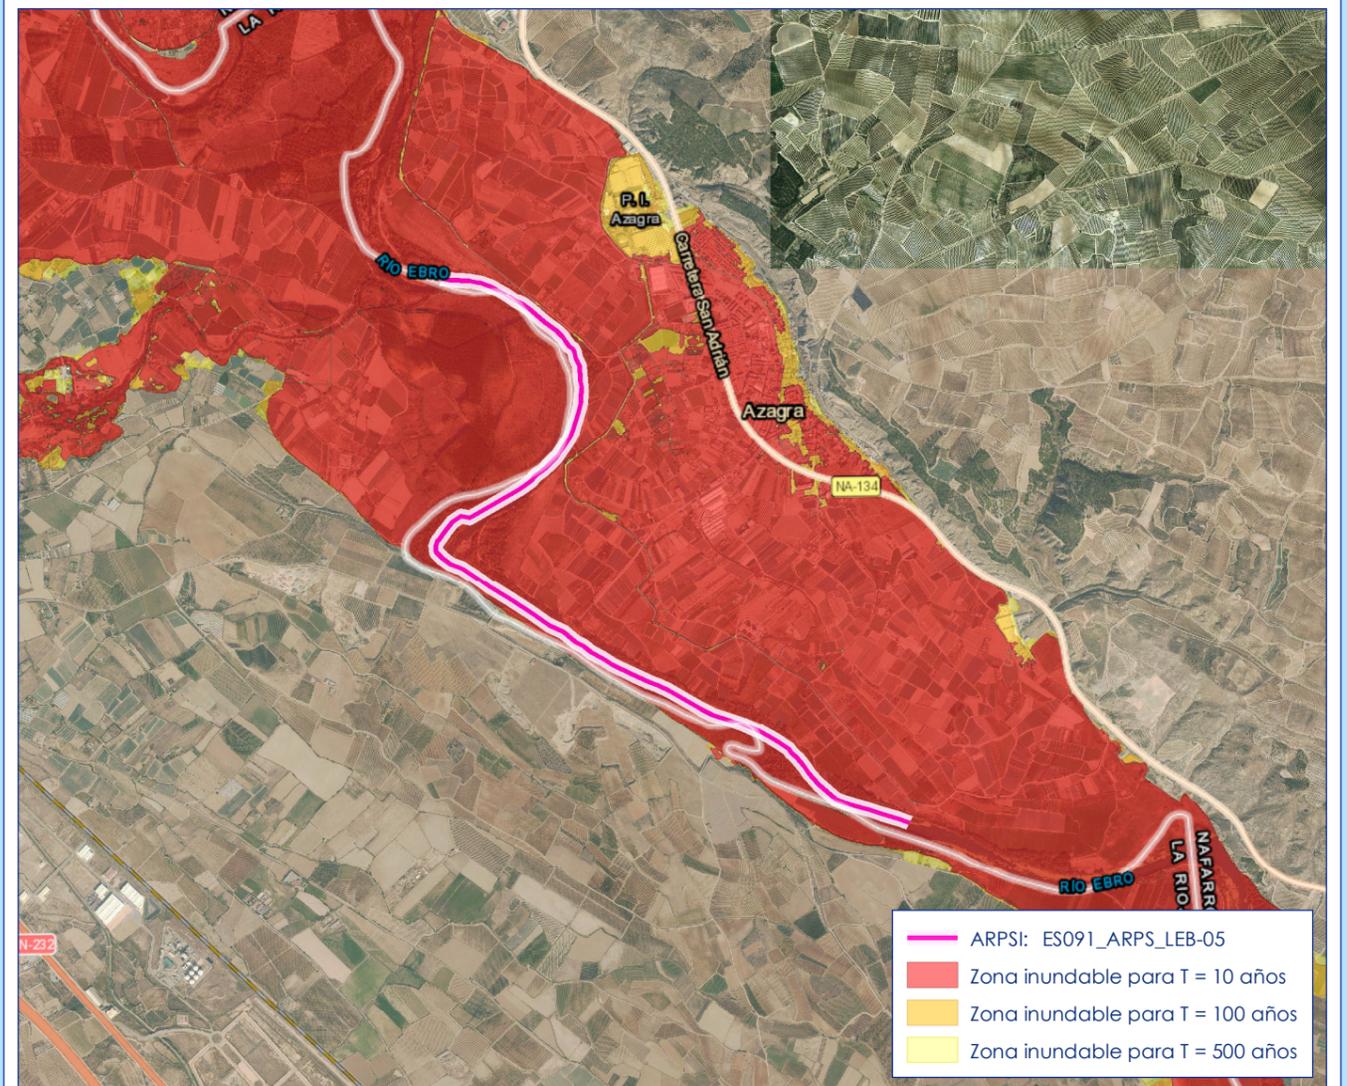
PLANO DE SITUACIÓN DEL TRAMO ARPSI

Longitud final del tramo ARPSI (Km)	4.87
Nuevos municipios	-
Nuevas masas de agua de la DMA	-
Nuevos cauces	-

Se mantiene el tramo en el 2º ciclo

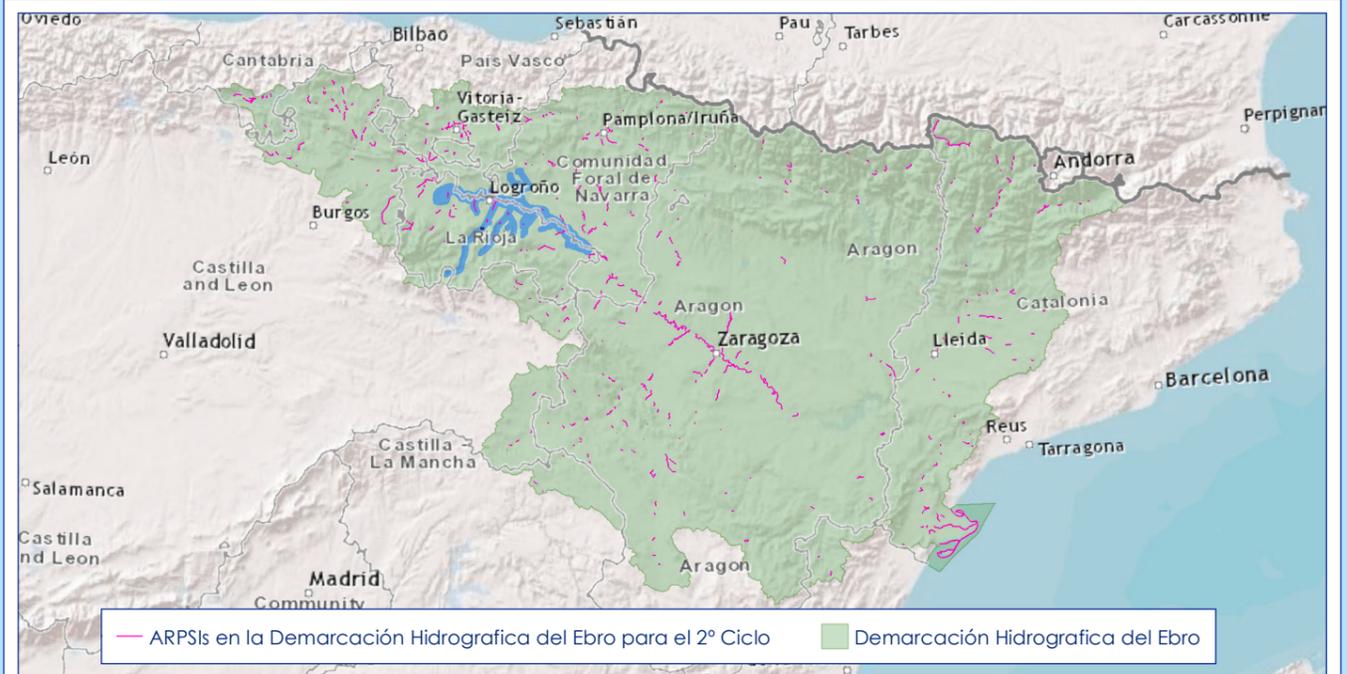
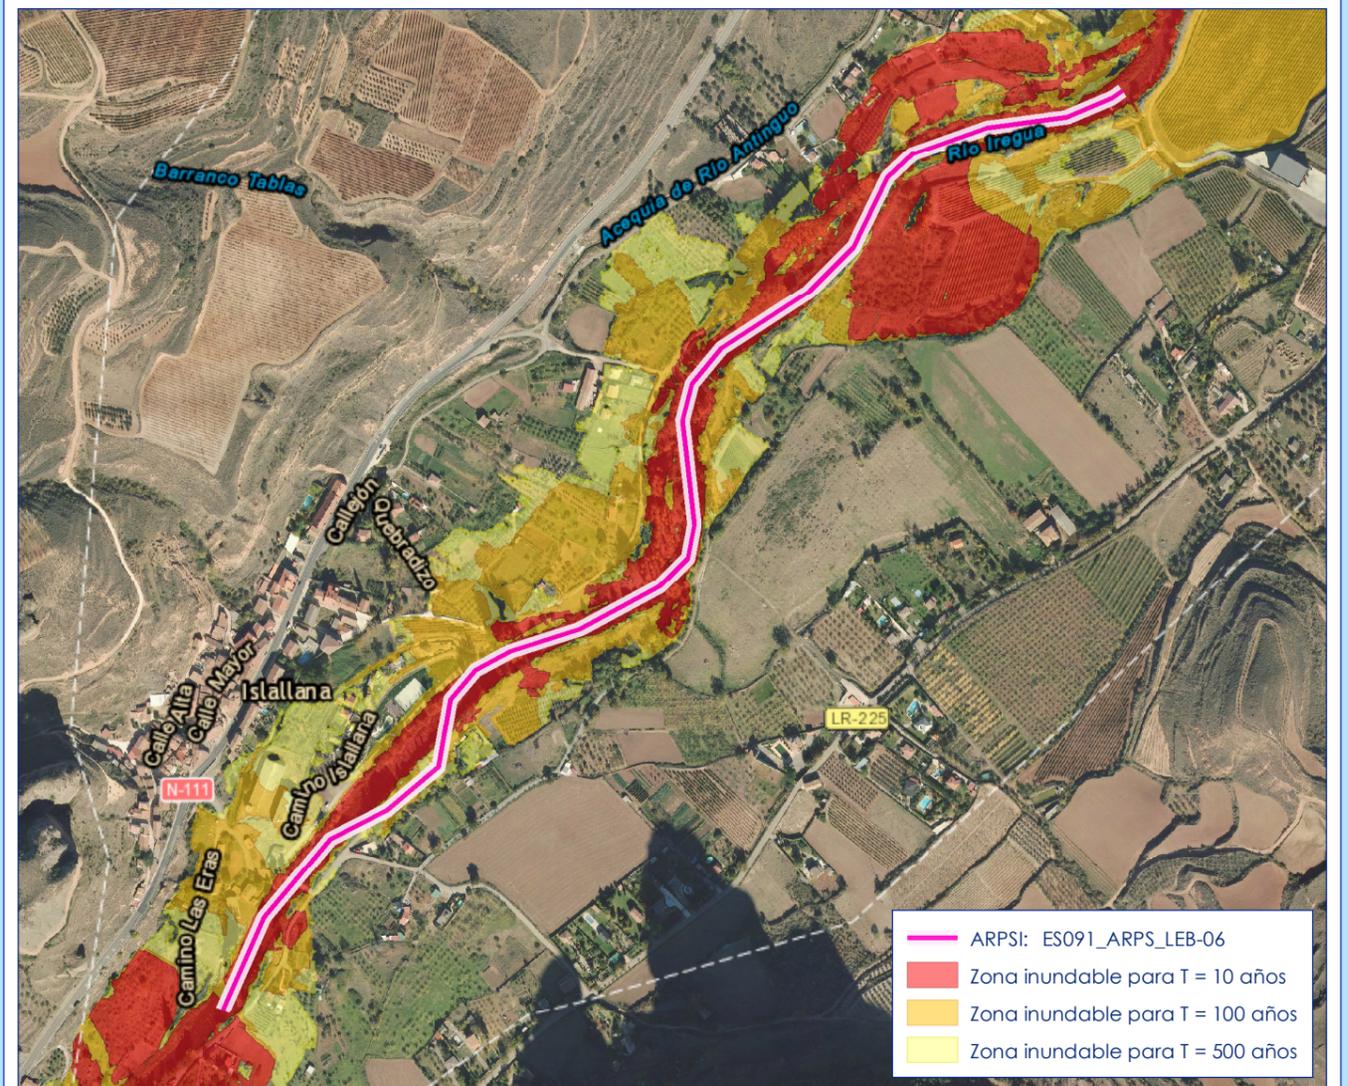
PLANO DE SITUACIÓN DEL TRAMO ARPSI

Longitud final del tramo ARPSI (Km)	1.39
Nuevos municipios	-
Nuevas masas de agua de la DMA	-
Nuevos cauces	-

Se mantiene el tramo en el 2º ciclo

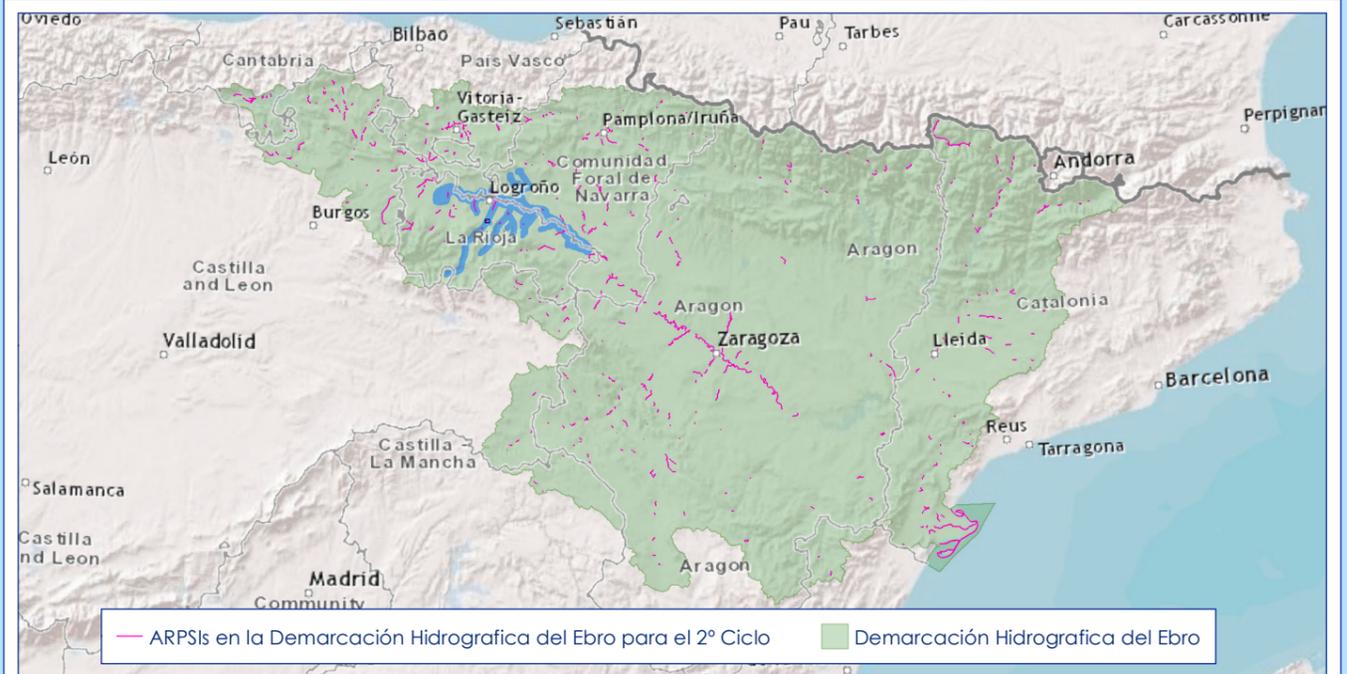
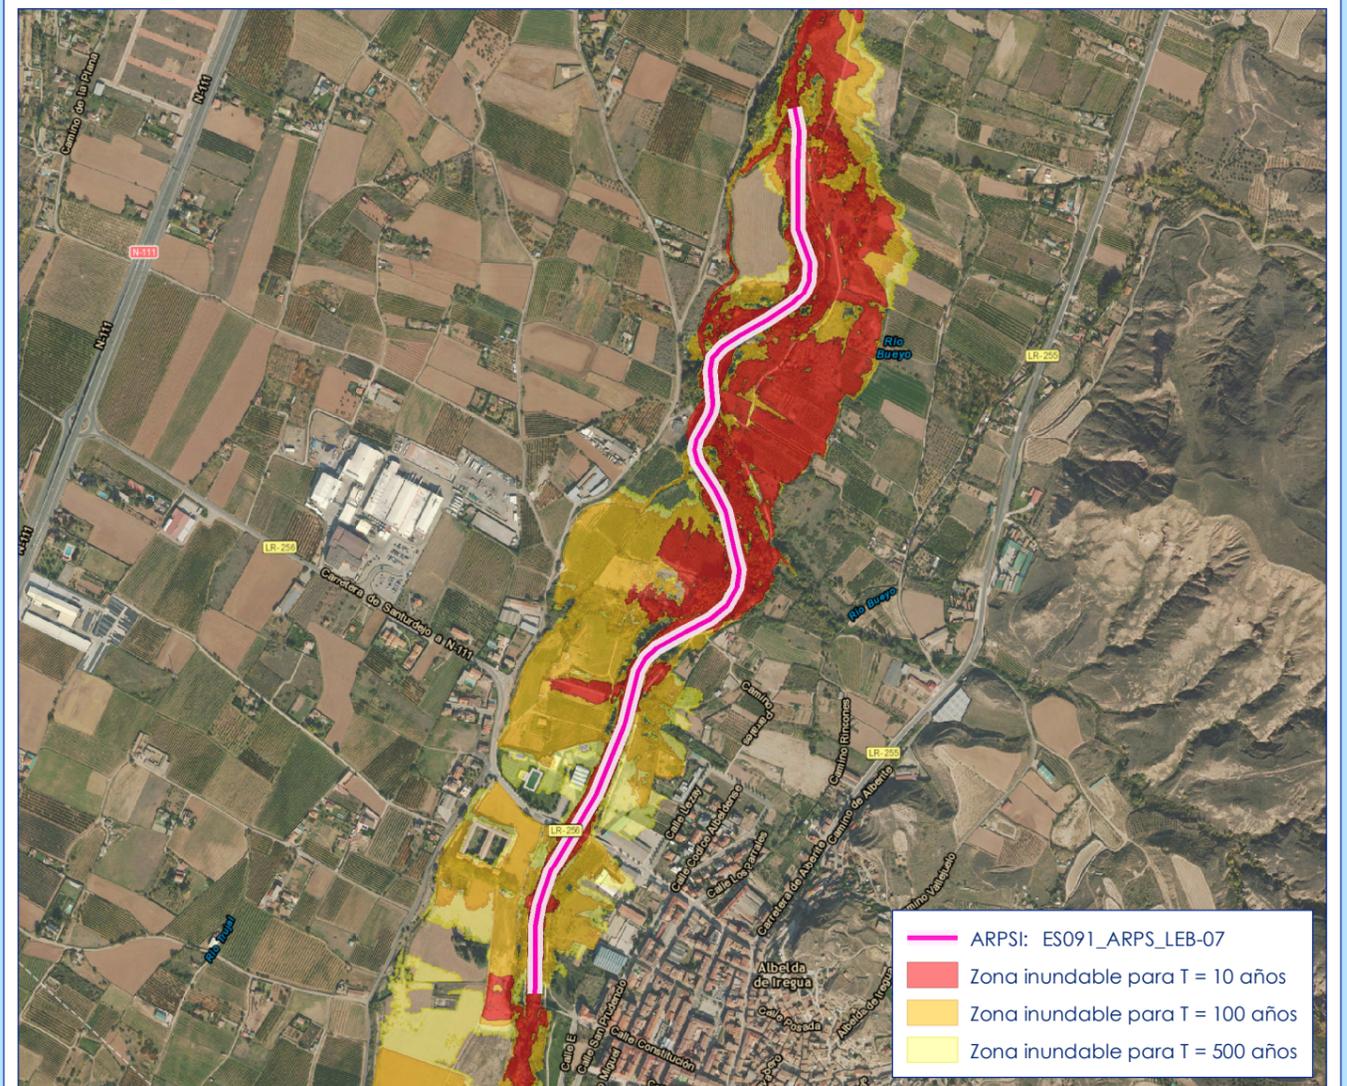
PLANO DE SITUACIÓN DEL TRAMO ARPSI

Longitud final del tramo ARPSI (Km)	1.88
Nuevos municipios	-
Nuevas masas de agua de la DMA	-
Nuevos cauces	-

Se mantiene el tramo en el 2º ciclo

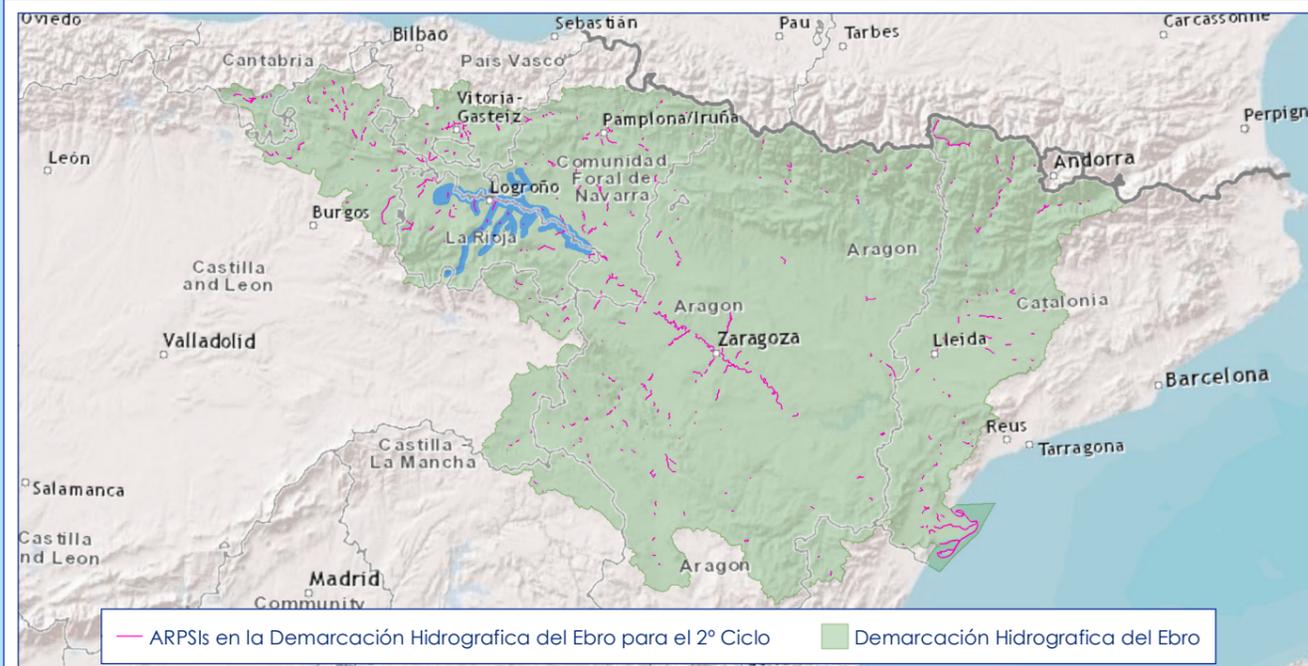
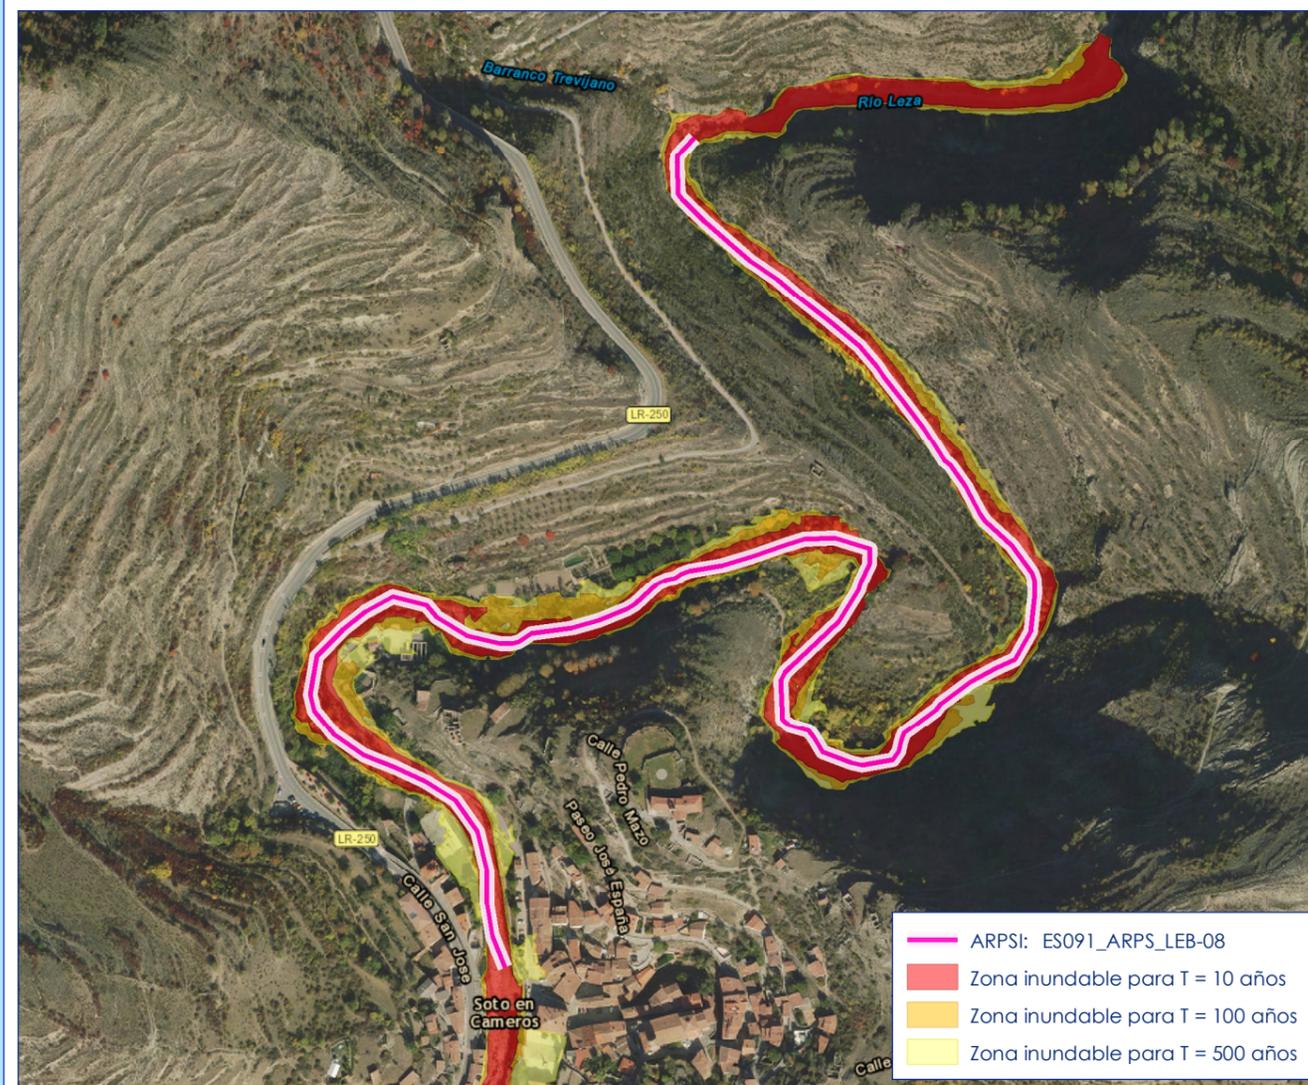
PLANO DE SITUACIÓN DEL TRAMO ARPSI

Longitud final del tramo ARPSI (Km)	1.54
Nuevos municipios	-
Nuevas masas de agua de la DMA	-
Nuevos cauces	-

Se mantiene el tramo en el 2º ciclo

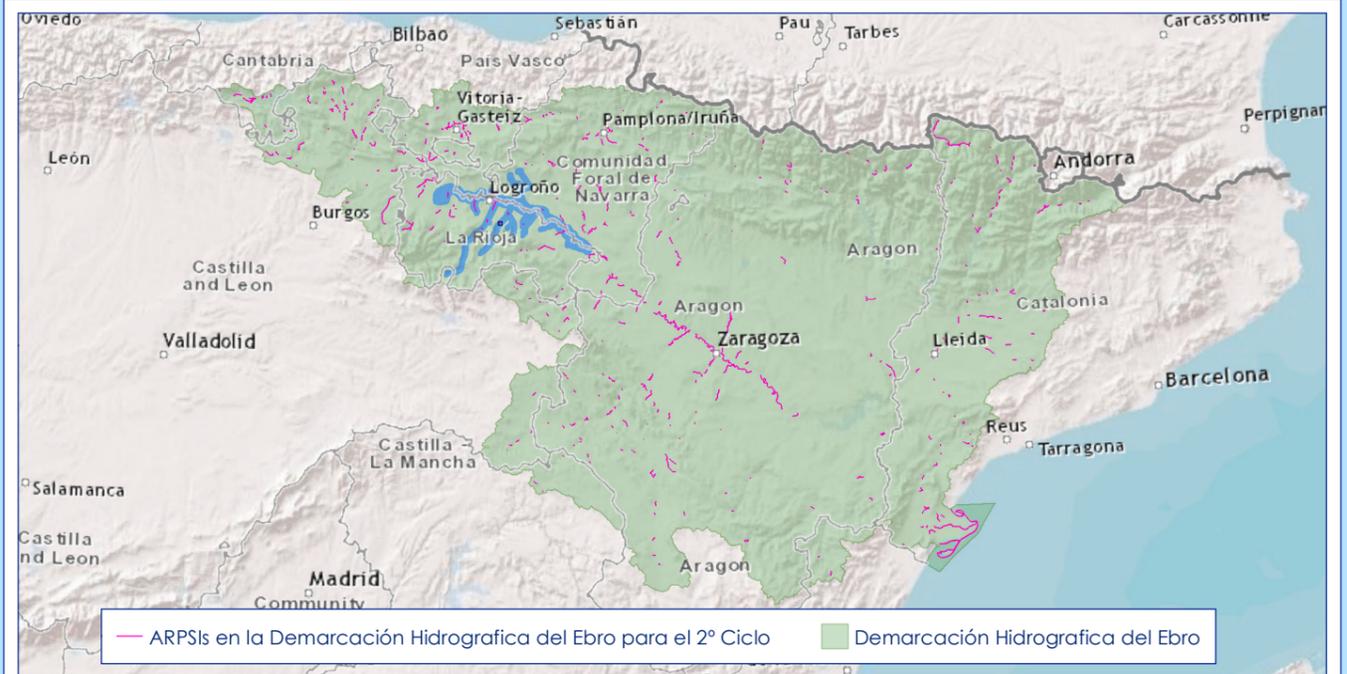
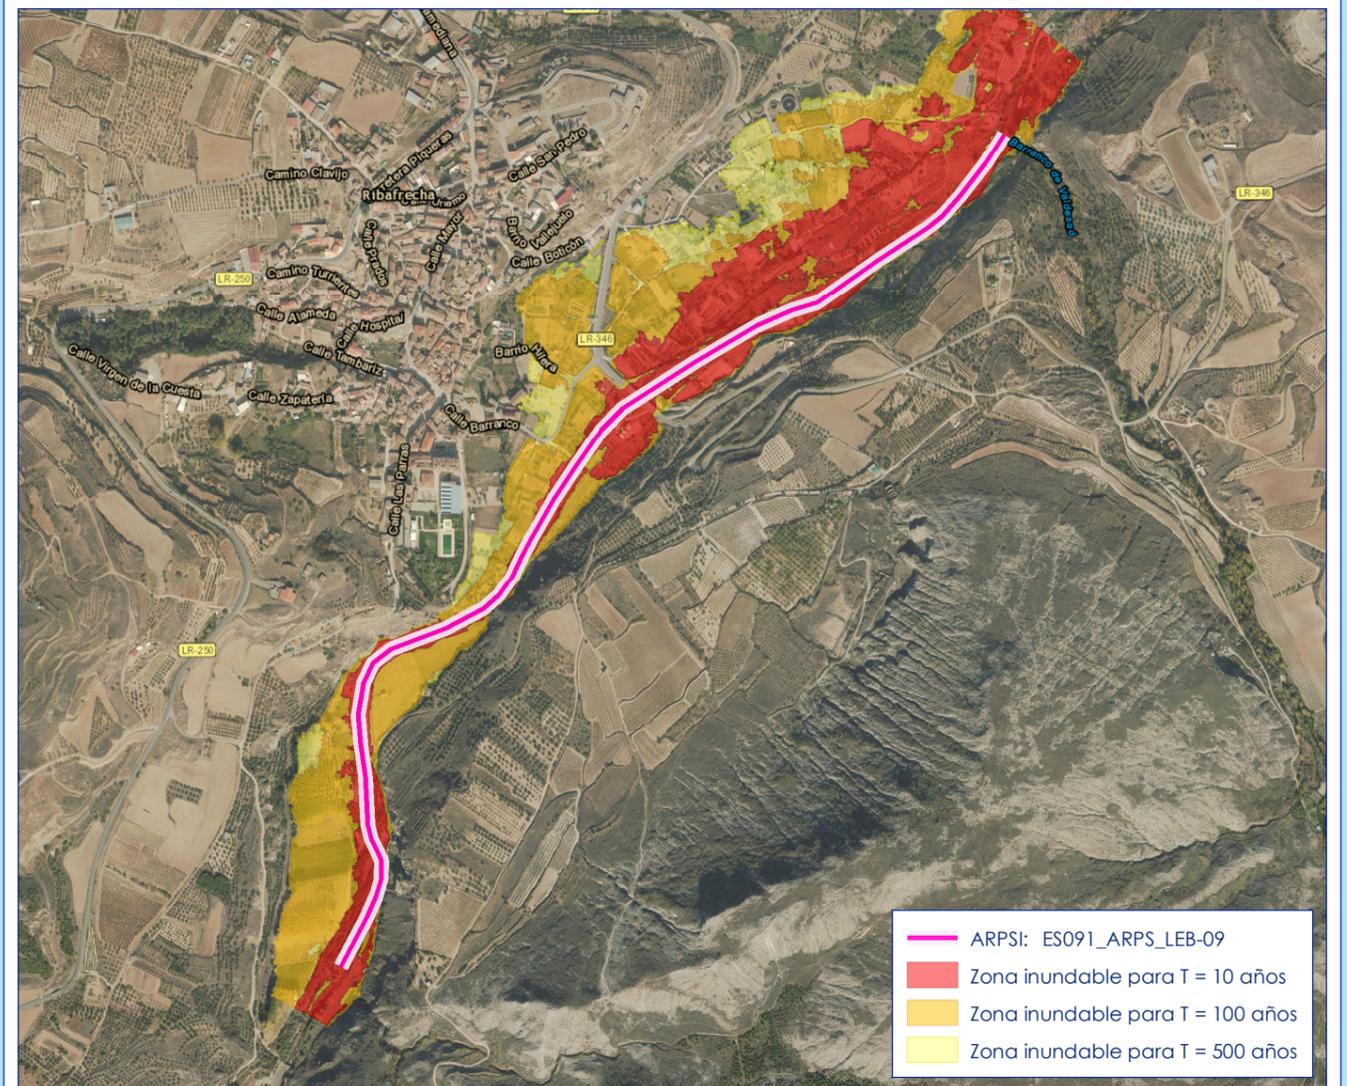
PLANO DE SITUACIÓN DEL TRAMO ARPSI

Longitud final del tramo ARPSI (Km)	1.98
Nuevos municipios	-
Nuevas masas de agua de la DMA	-
Nuevos cauces	-

Se mantiene el tramo en el 2º ciclo
