DATOS DEL TRAMO ARPSI

Nombre del ARPSI	03.-Ebro-Logroño-Castejón
Código del ARPSI	ES091_ARPS_LEB
Código del tramo ARPSI	ES091_ARPS_LEB-01
Longitud del tramo ARPSI (Km)	5.42
Ciclo de definición	Primer ciclo de la Directiva de Inundaciones
Origen de la inundación	Fluvial / Pluvial
Cauce	Arroyo de la Fuente
Término municipal	Navarrete y Fuenmayor
Comunidad Autónoma	La Rioja
Nº de eventos registrados en el ARPSI	27
Fecha del último evento registrado	14/01/2010
Masa de agua de la DMA	-

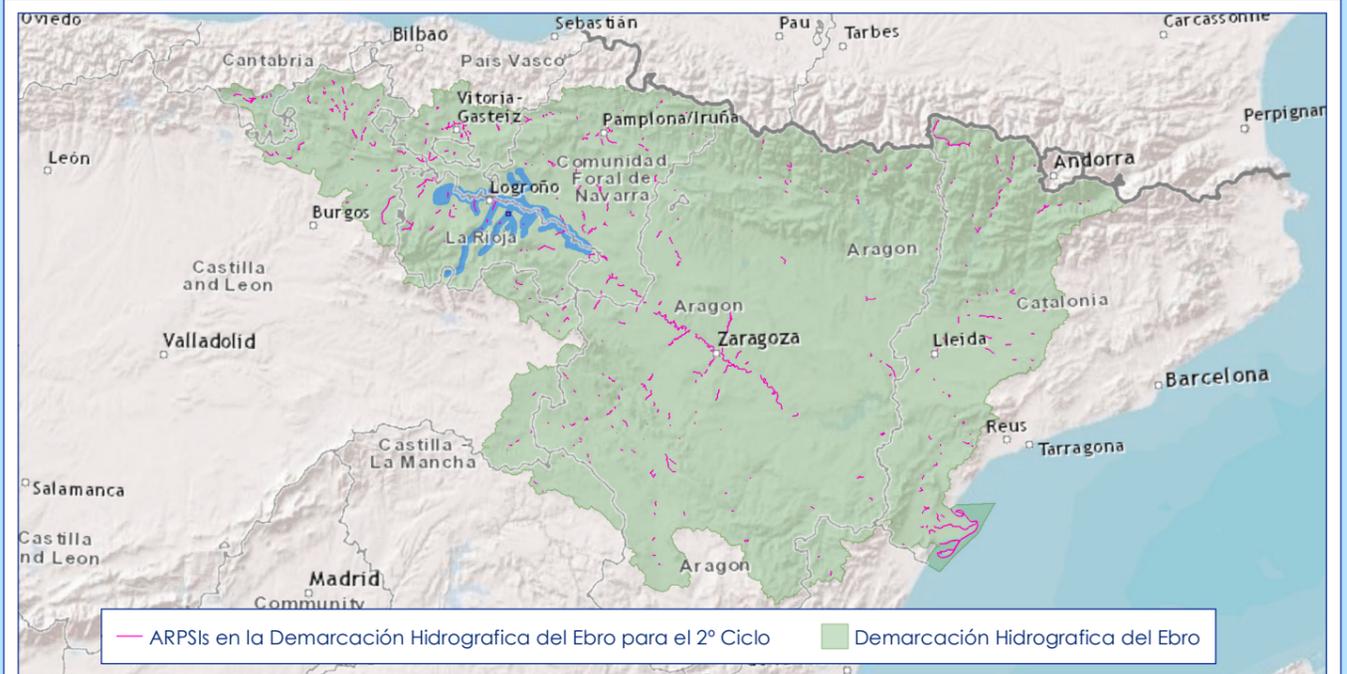
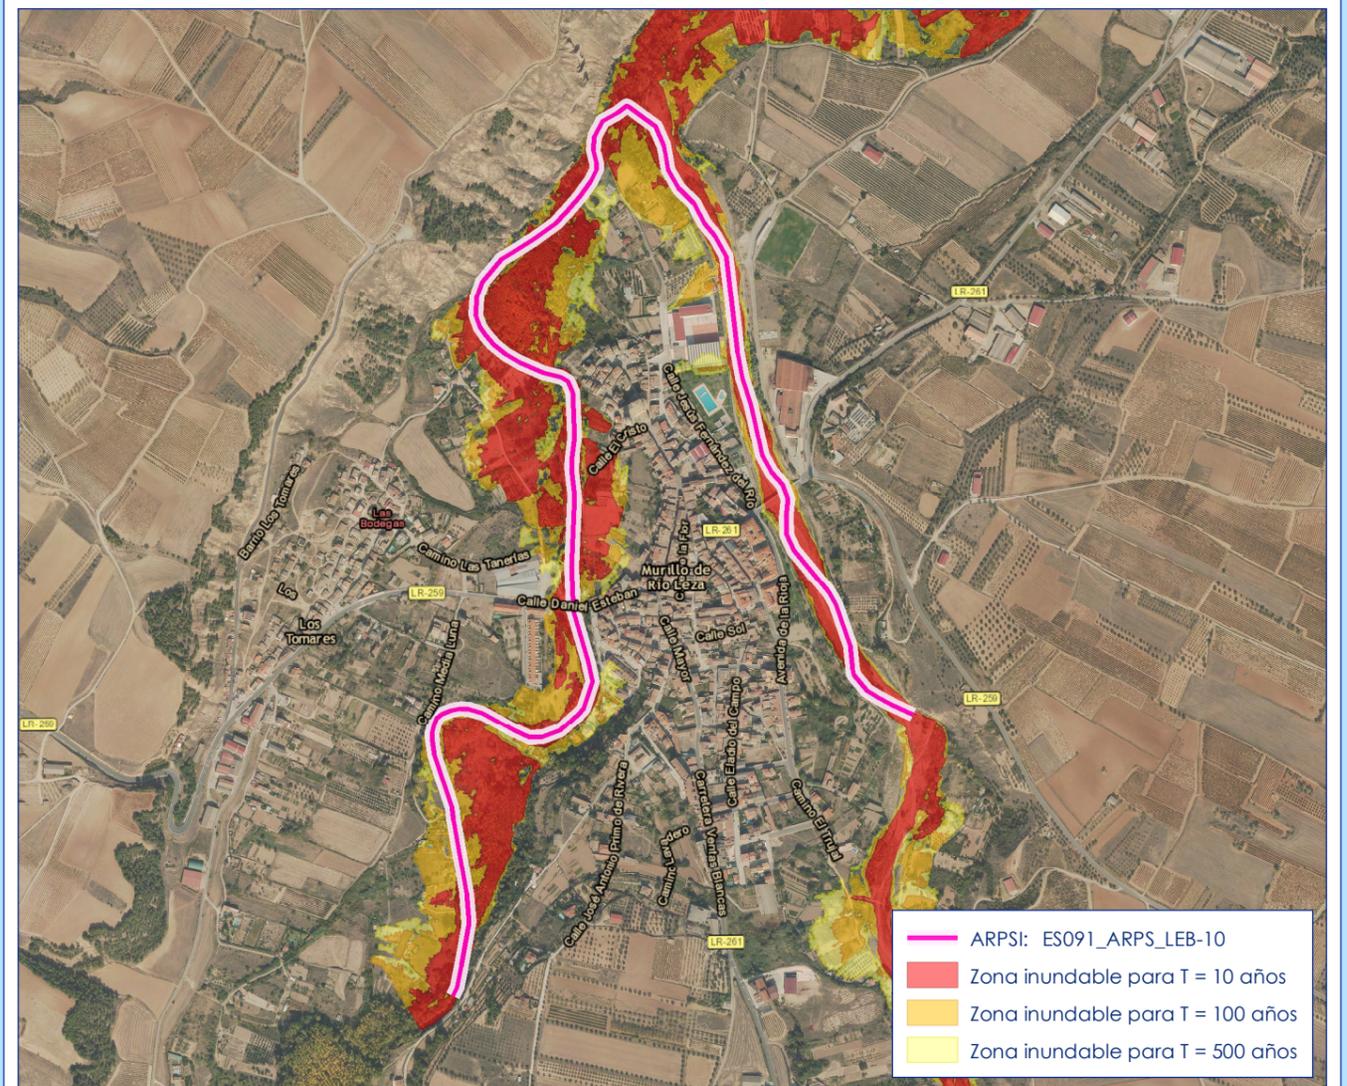
PLANO DE SITUACIÓN DEL TRAMO ARPSI

Longitud final del tramo ARPSI (Km)	3.2
Nuevos municipios	-
Nuevas masas de agua de la DMA	-
Nuevos cauces	-

Se mantiene el tramo en el 2º ciclo

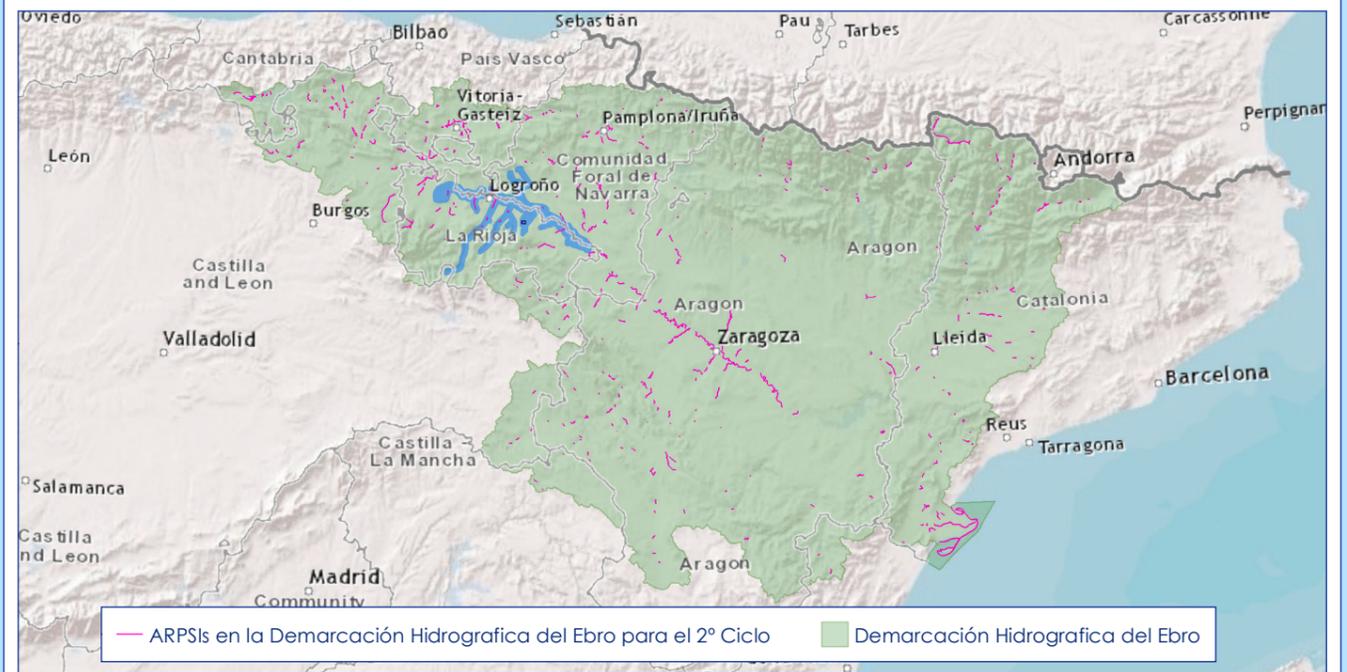
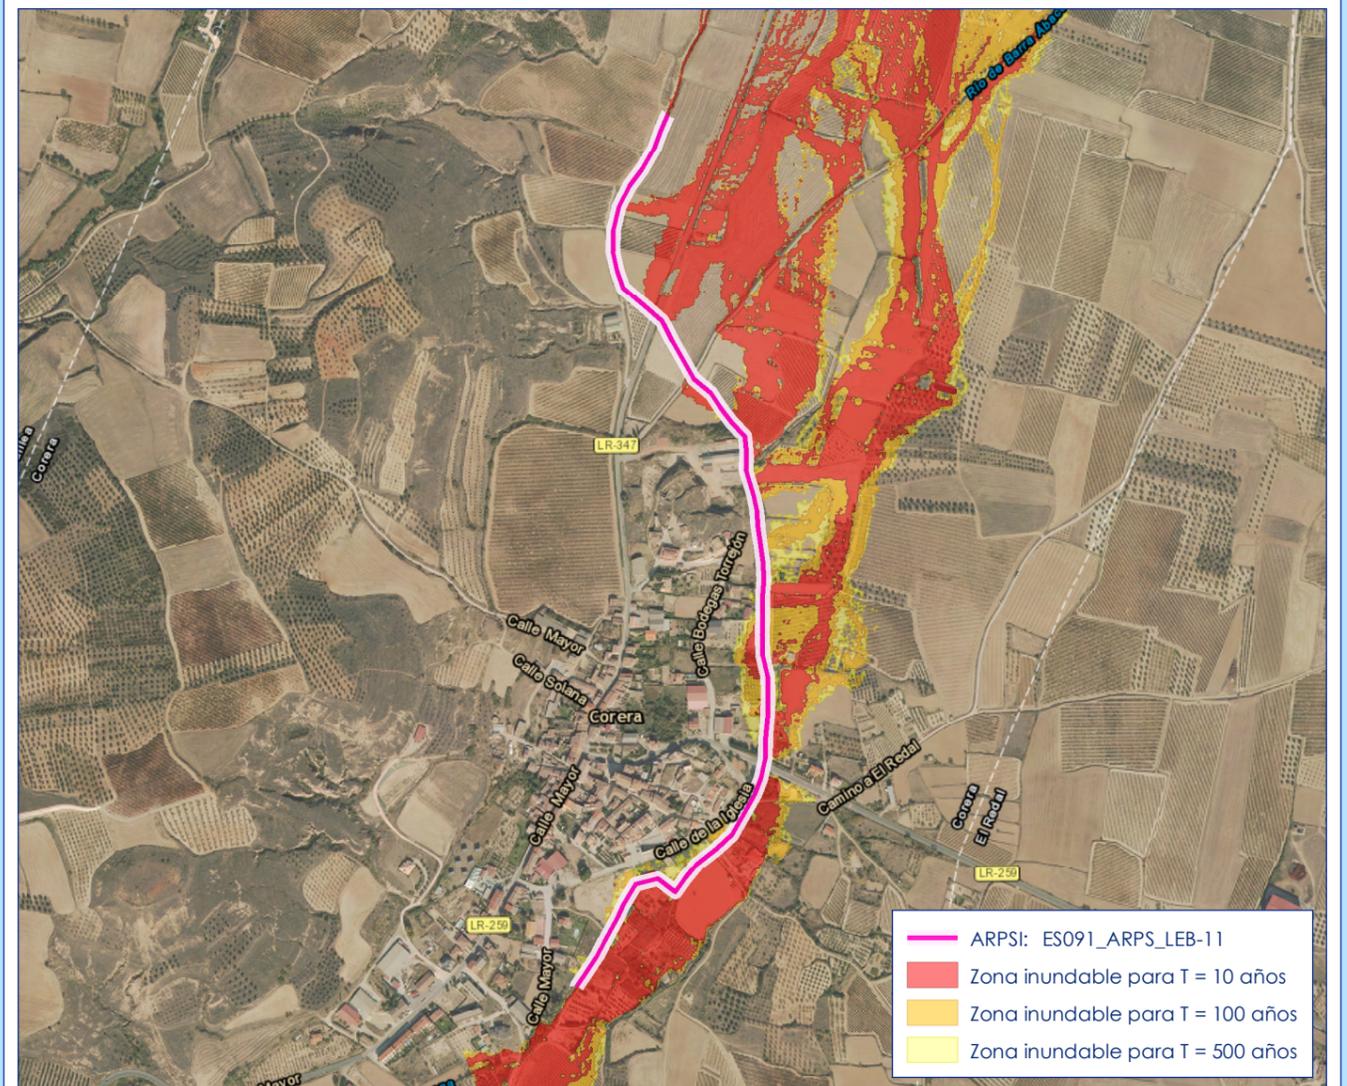
PLANO DE SITUACIÓN DEL TRAMO ARPSI

Longitud final del tramo ARPSI (Km)	1.46
Nuevos municipios	-
Nuevas masas de agua de la DMA	-
Nuevos cauces	-

Se mantiene el tramo en el 2º ciclo

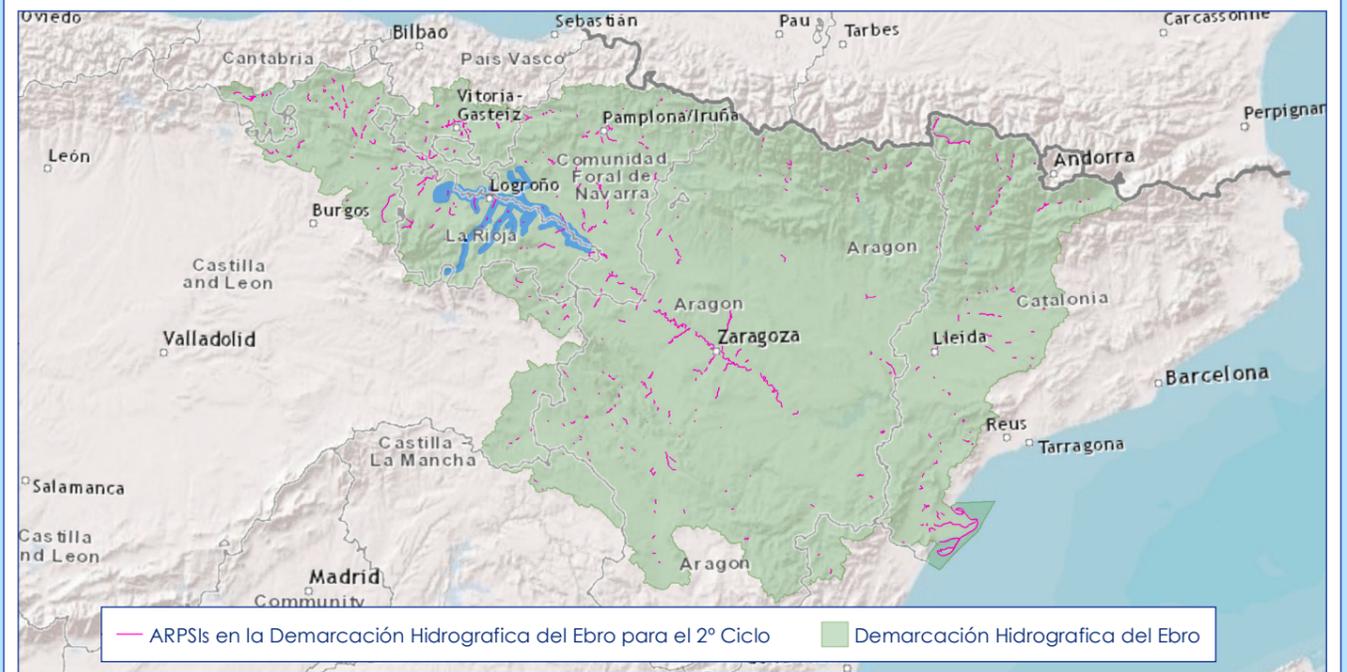
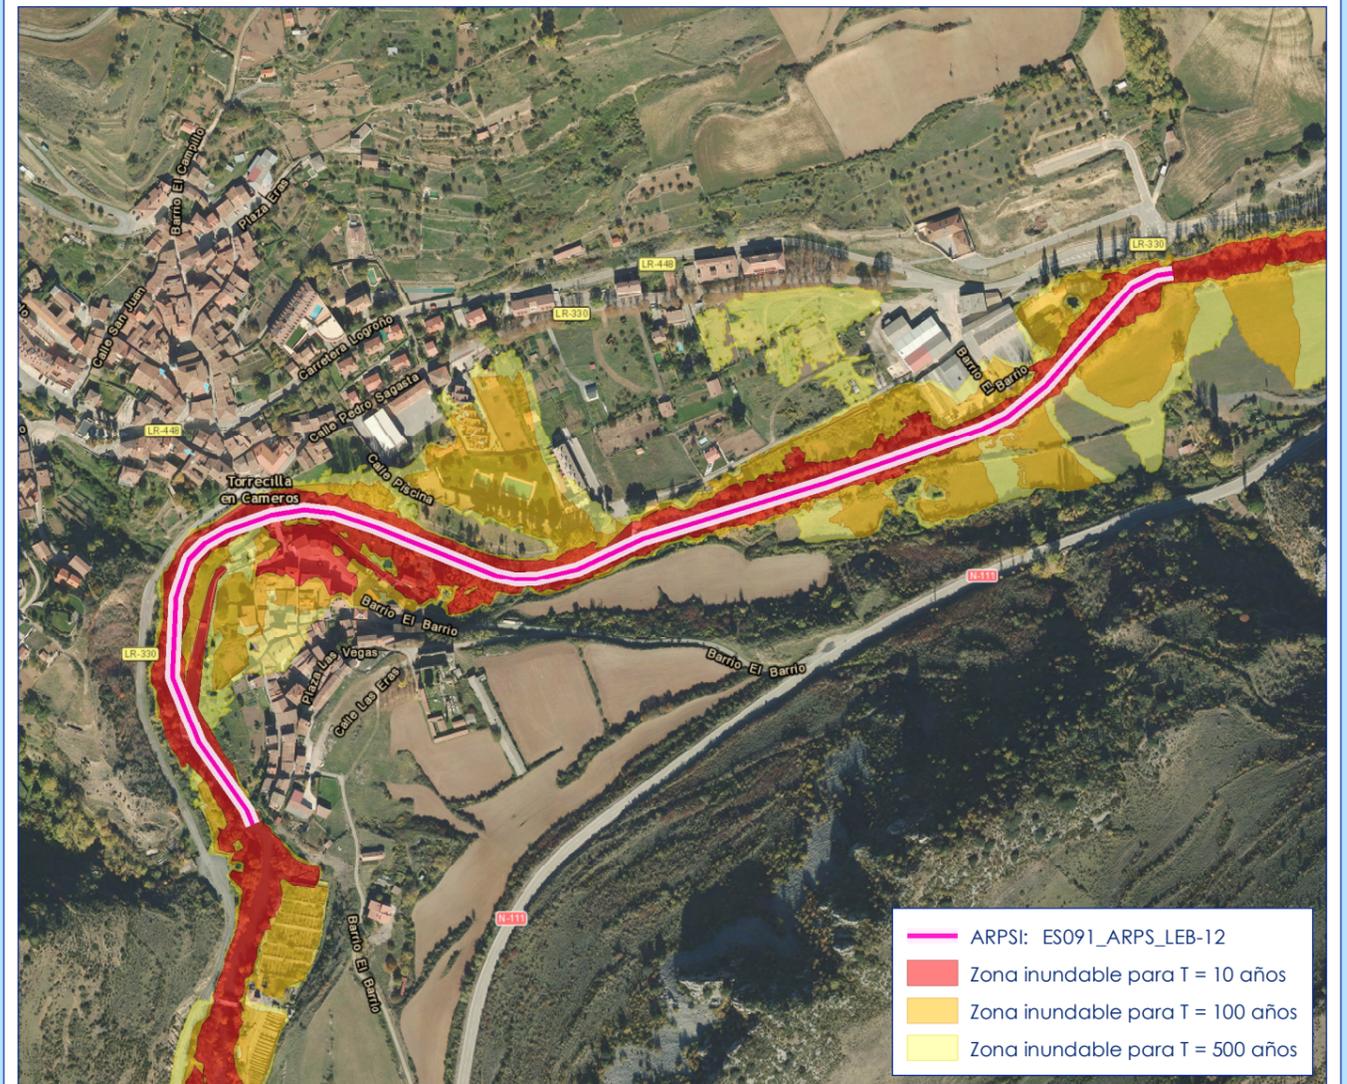
PLANO DE SITUACIÓN DEL TRAMO ARPSI

Longitud final del tramo ARPSI (Km)	1.17
Nuevos municipios	-
Nuevas masas de agua de la DMA	-
Nuevos cauces	-

Se mantiene el tramo en el 2º ciclo

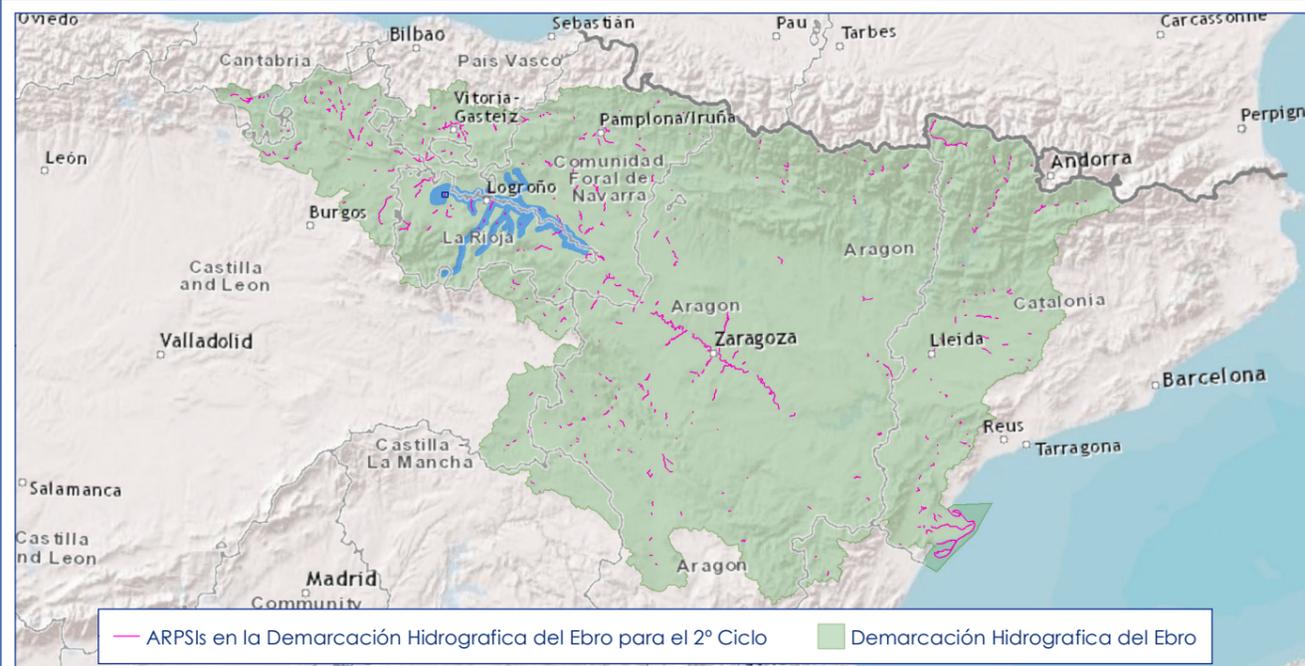
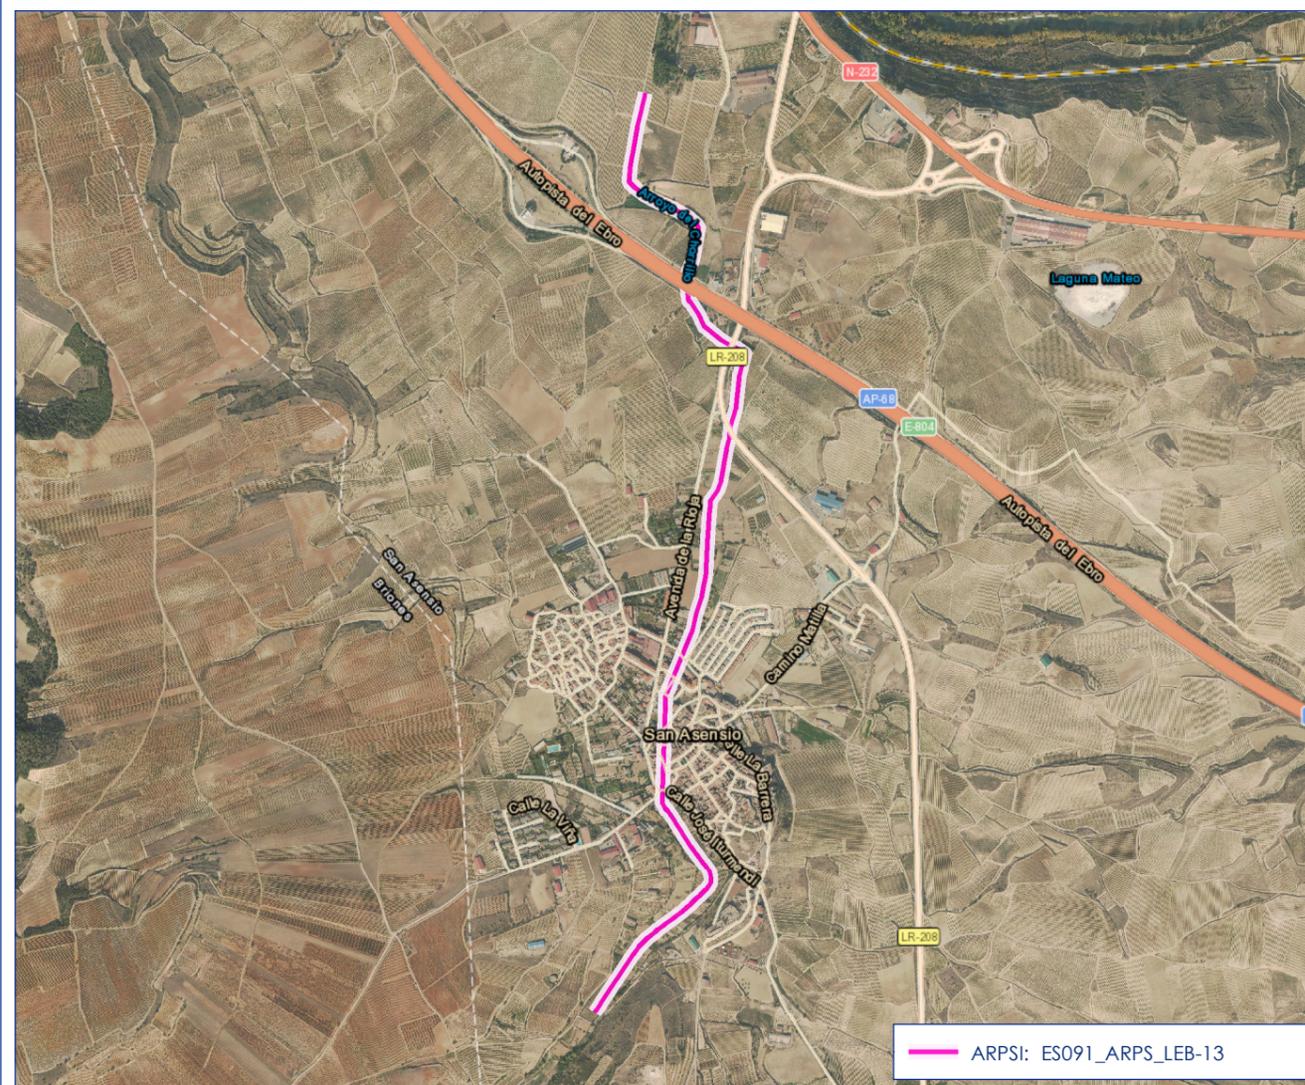
PLANO DE SITUACIÓN DEL TRAMO ARPSI

Longitud final del tramo ARPSI (Km)	3
Nuevos municipios	San Asensio
Nuevas masas de agua de la DMA	-
Nuevos cauces	Arroyo del Chorrillo

Se propone como nuevo tramo en el 2º ciclo
