## DATOS DEL TRAMO ARPSI

Nombre del ARPSI	29.-Garona
Código del ARPSI	ES091_ARPS_GAR
Código del tramo ARPSI	ES091_ARPS_GAR-01
Longitud del tramo ARPSI (Km)	1.69
Ciclo de definición	Primer ciclo de la Directiva de Inundaciones
Origen de la inundación	Fluvial
Cauce	Río Malo
Término municipal	Naut Aran
Comunidad Autónoma	Cataluña
Nº de eventos registrados en el ARPSI	9
Fecha del último evento registrado	06/11/1982
Masa de agua de la DMA	-

## PLANO DE SITUACIÓN DEL TRAMO ARPSI

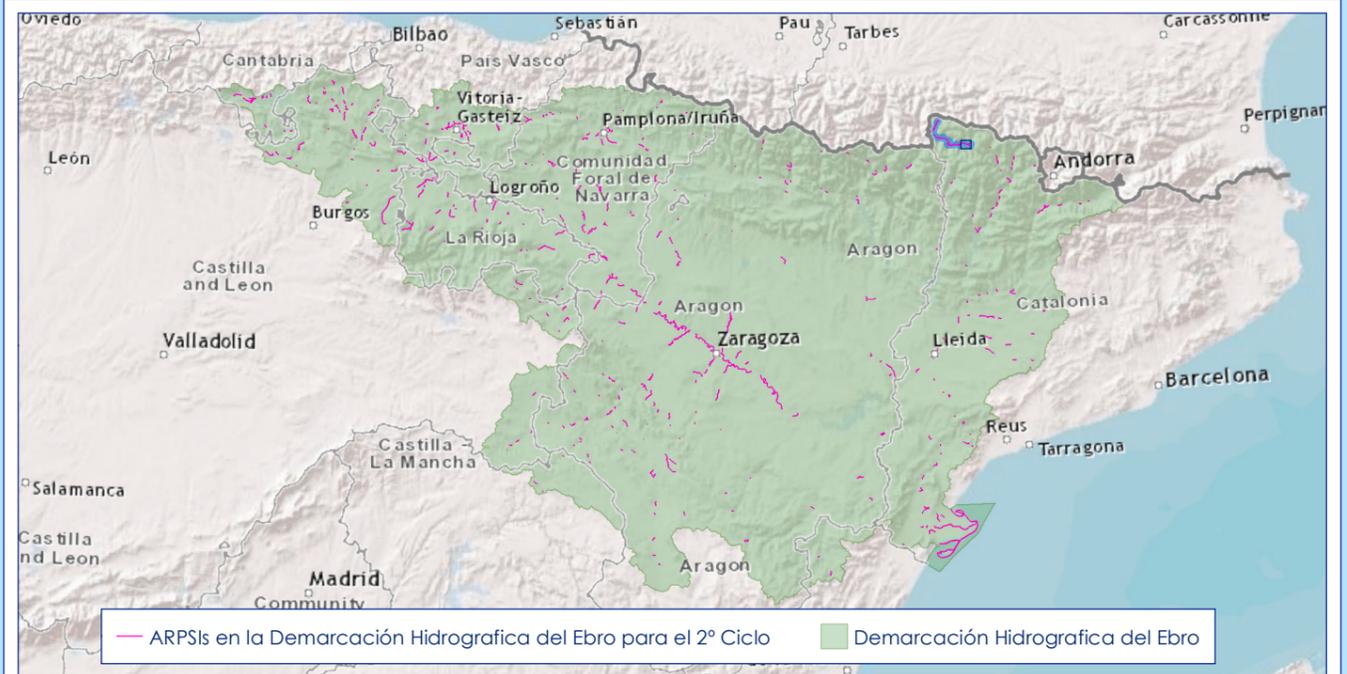
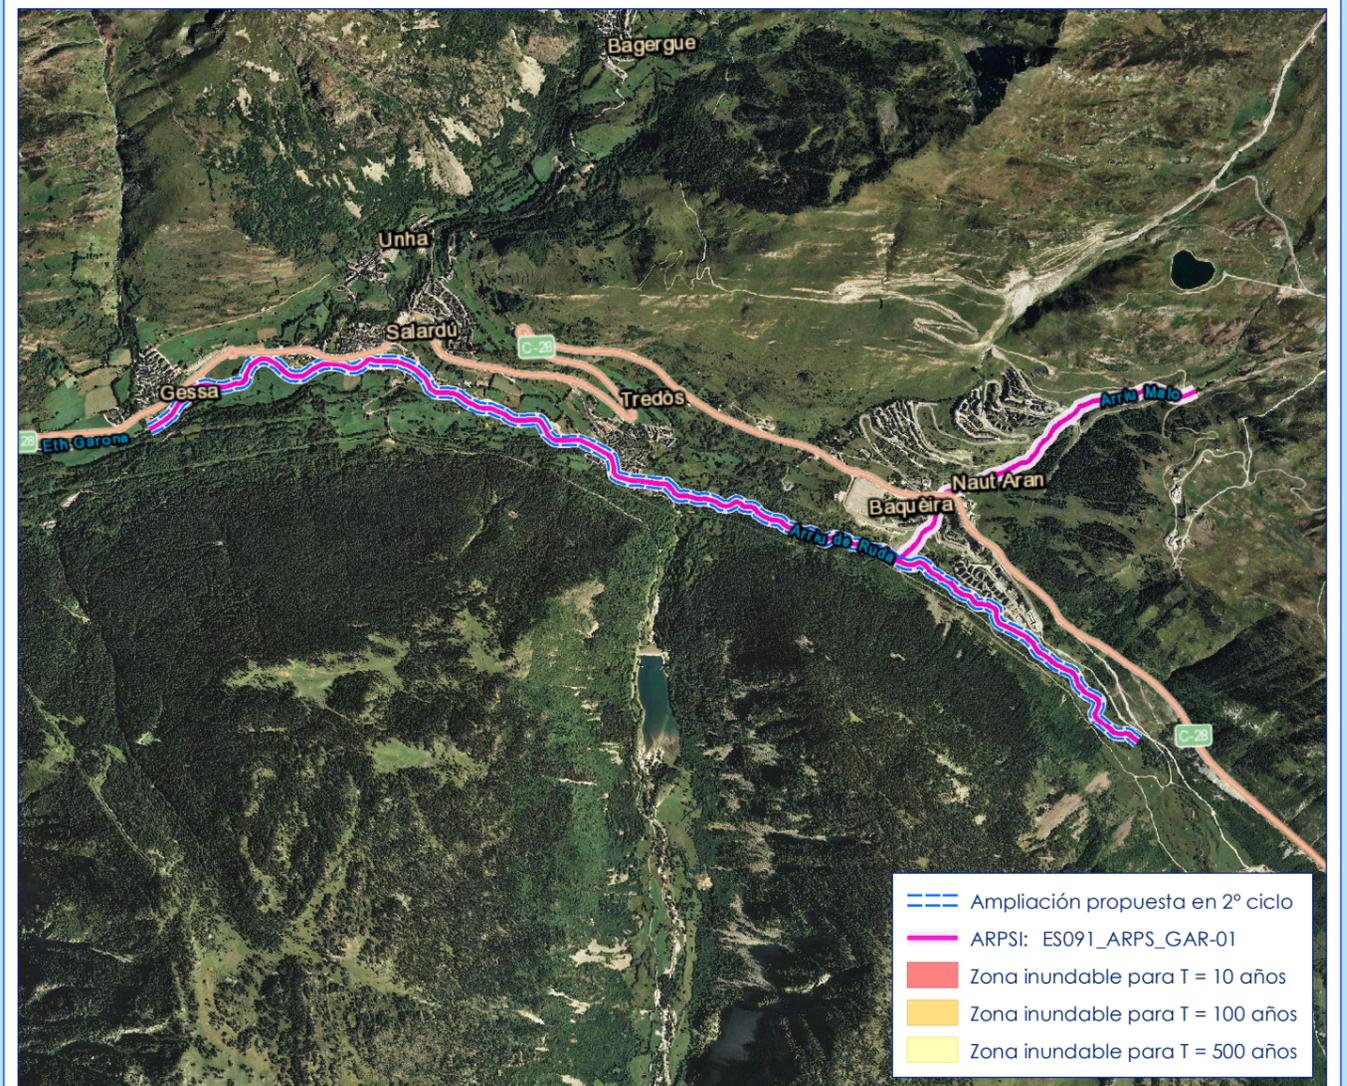
Longitud final del tramo ARPSI (Km)	7.11
Nuevos municipios	-
Nuevas masas de agua de la DMA	ES091MSPF778; ES091MSPF779; ES091MSPF781
Nuevos cauces	Río Garona

**Se modifica el tramo en el 2º ciclo**

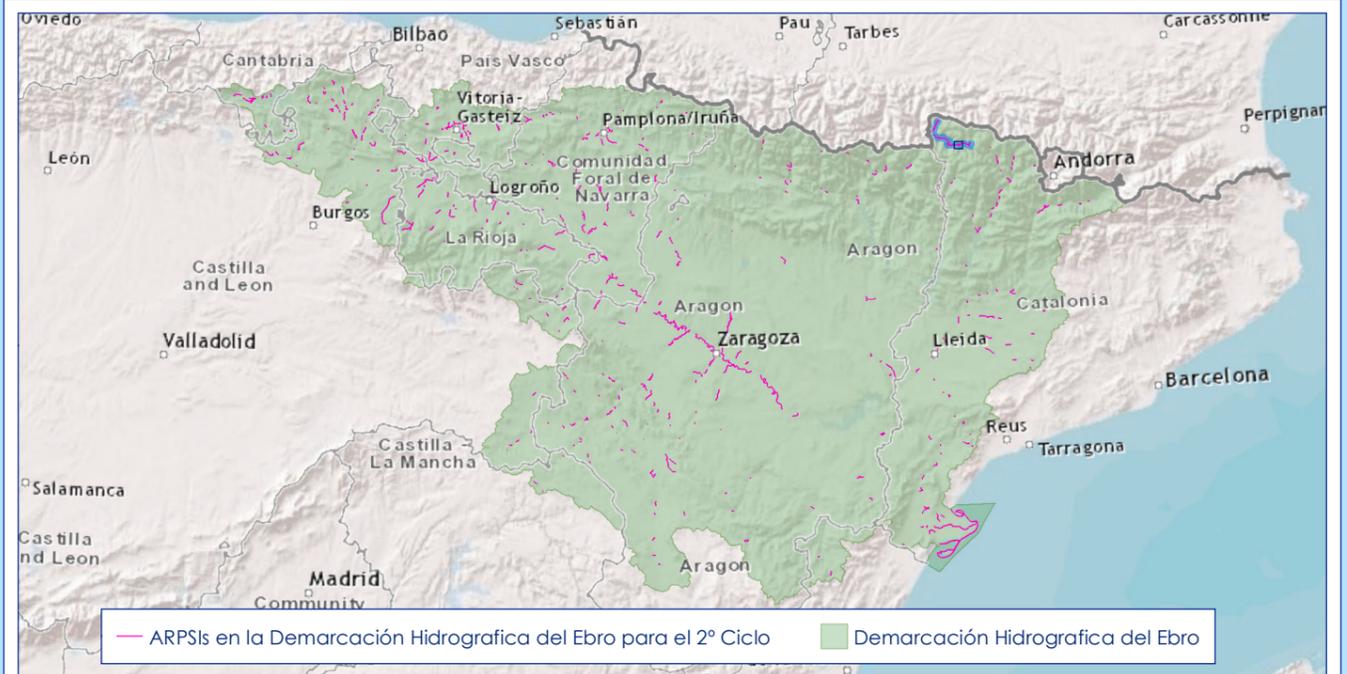
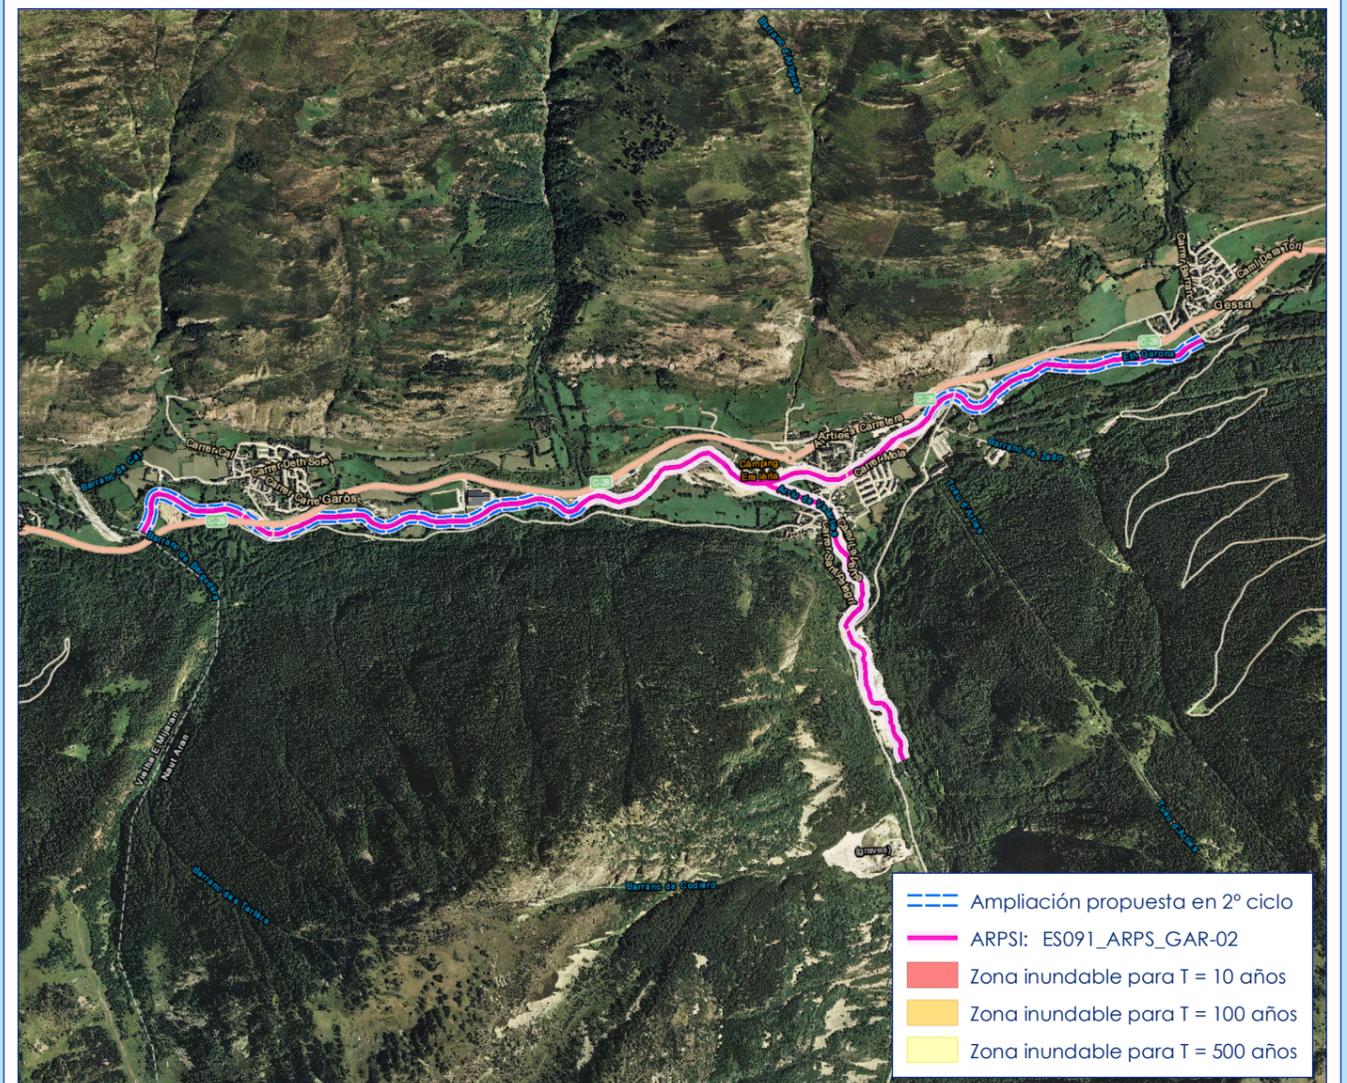
## PLANO DE SITUACIÓN DEL TRAMO ARPSI

Longitud final del tramo ARPSI (Km)	5.98
Nuevos municipios	-
Nuevas masas de agua de la DMA	ES091MSPF781
Nuevos cauces	-

**Se modifica el tramo en el 2º ciclo**

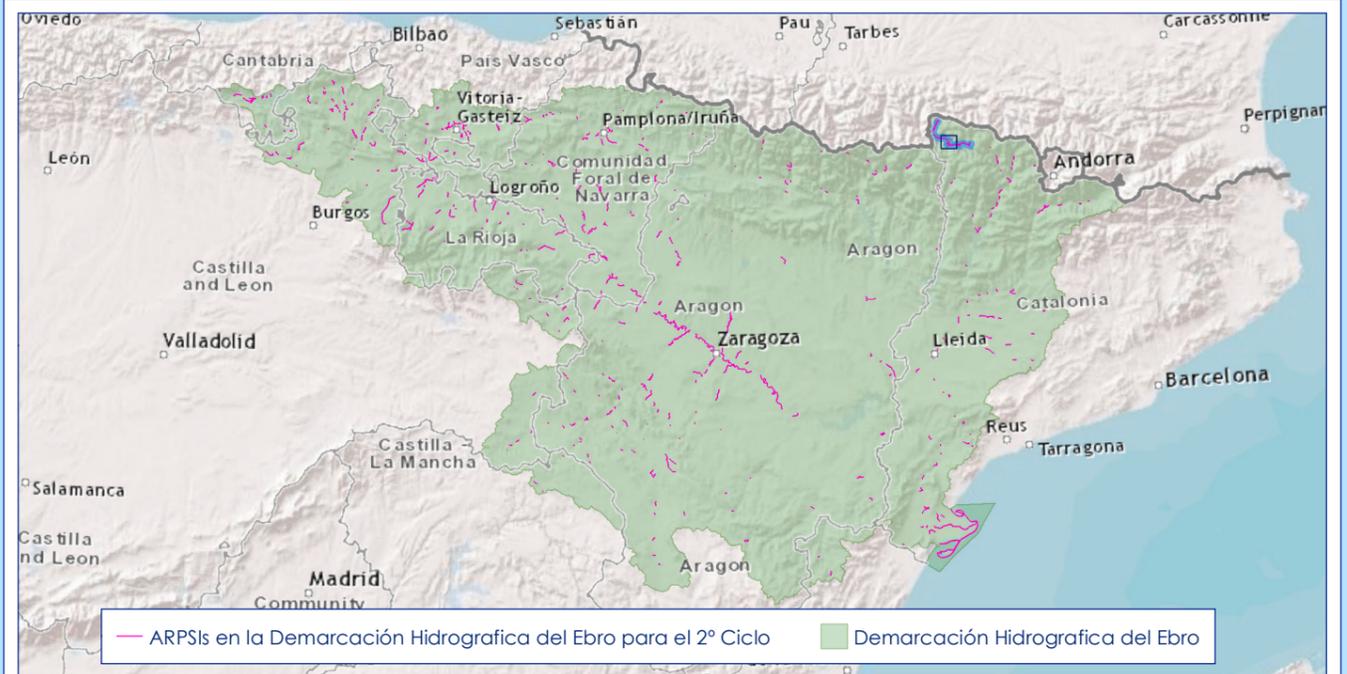
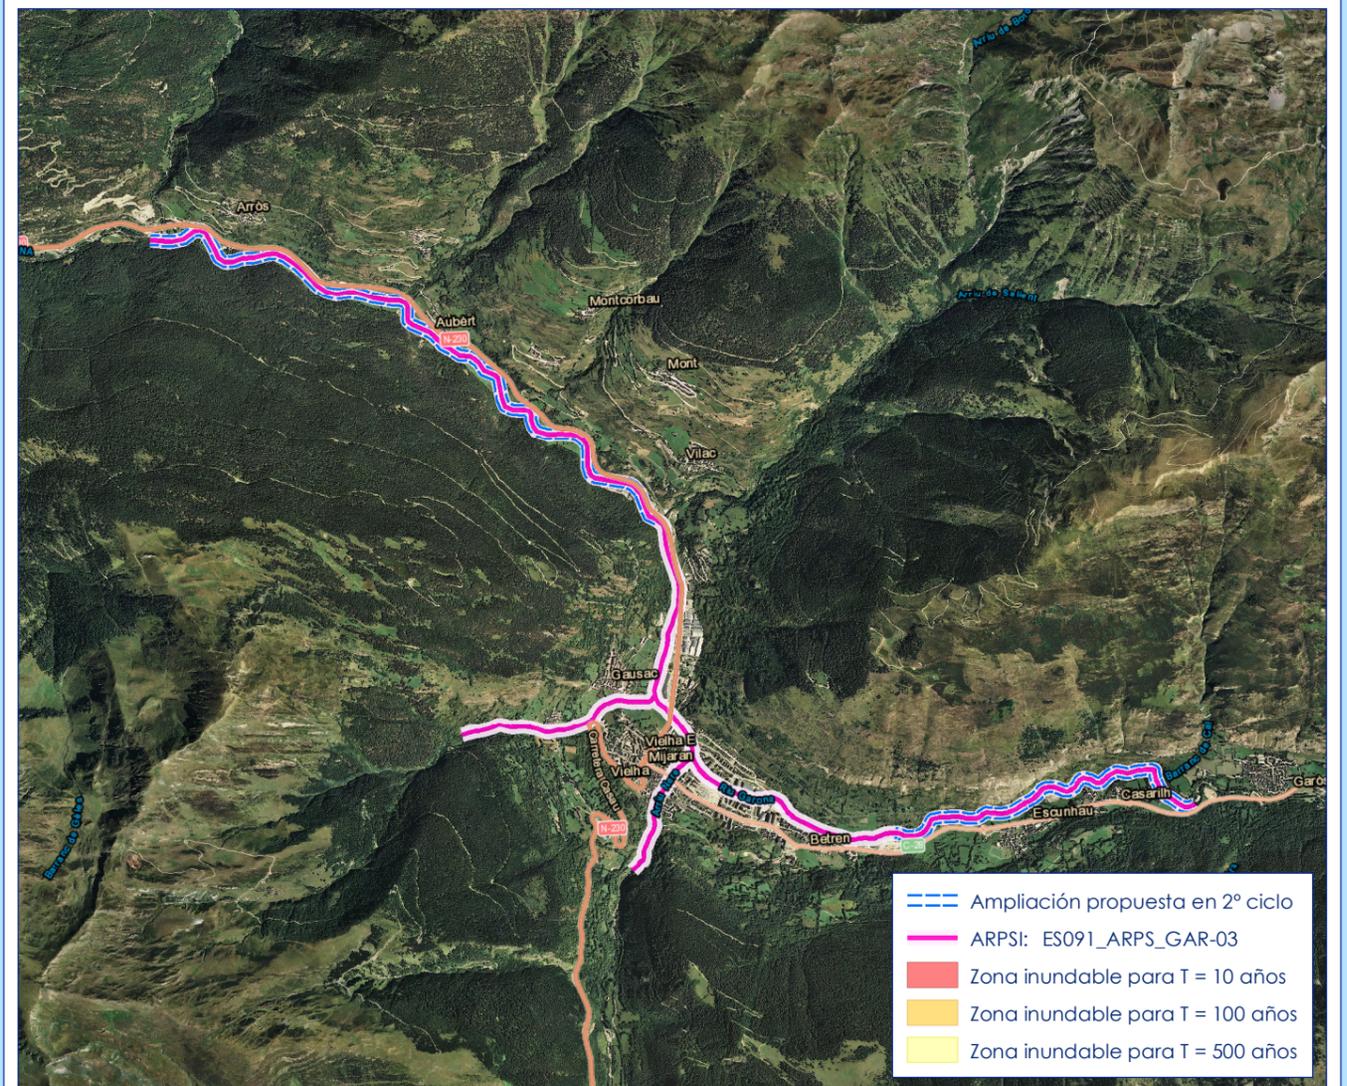
## PLANO DE SITUACIÓN DEL TRAMO ARPSI

Longitud final del tramo ARPSI (Km)	12.87
Nuevos municipios	Naut Aran
Nuevas masas de agua de la DMA	-
Nuevos cauces	-

**Se modifica el tramo en el 2º ciclo**

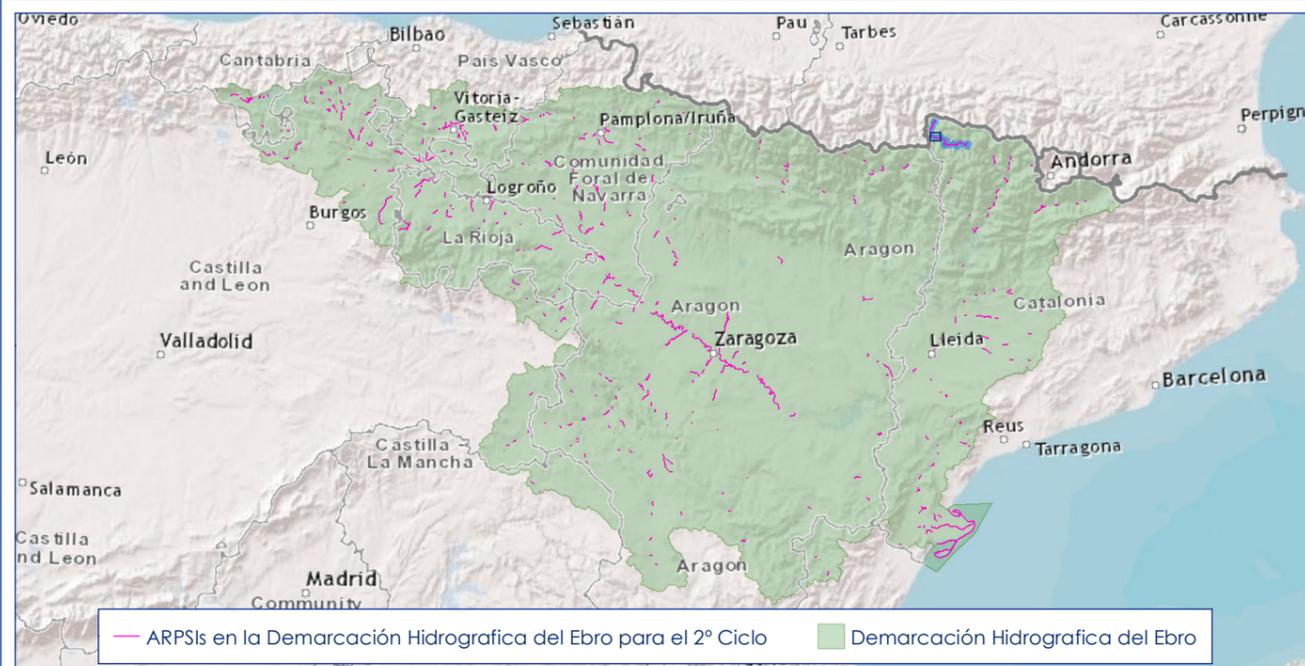
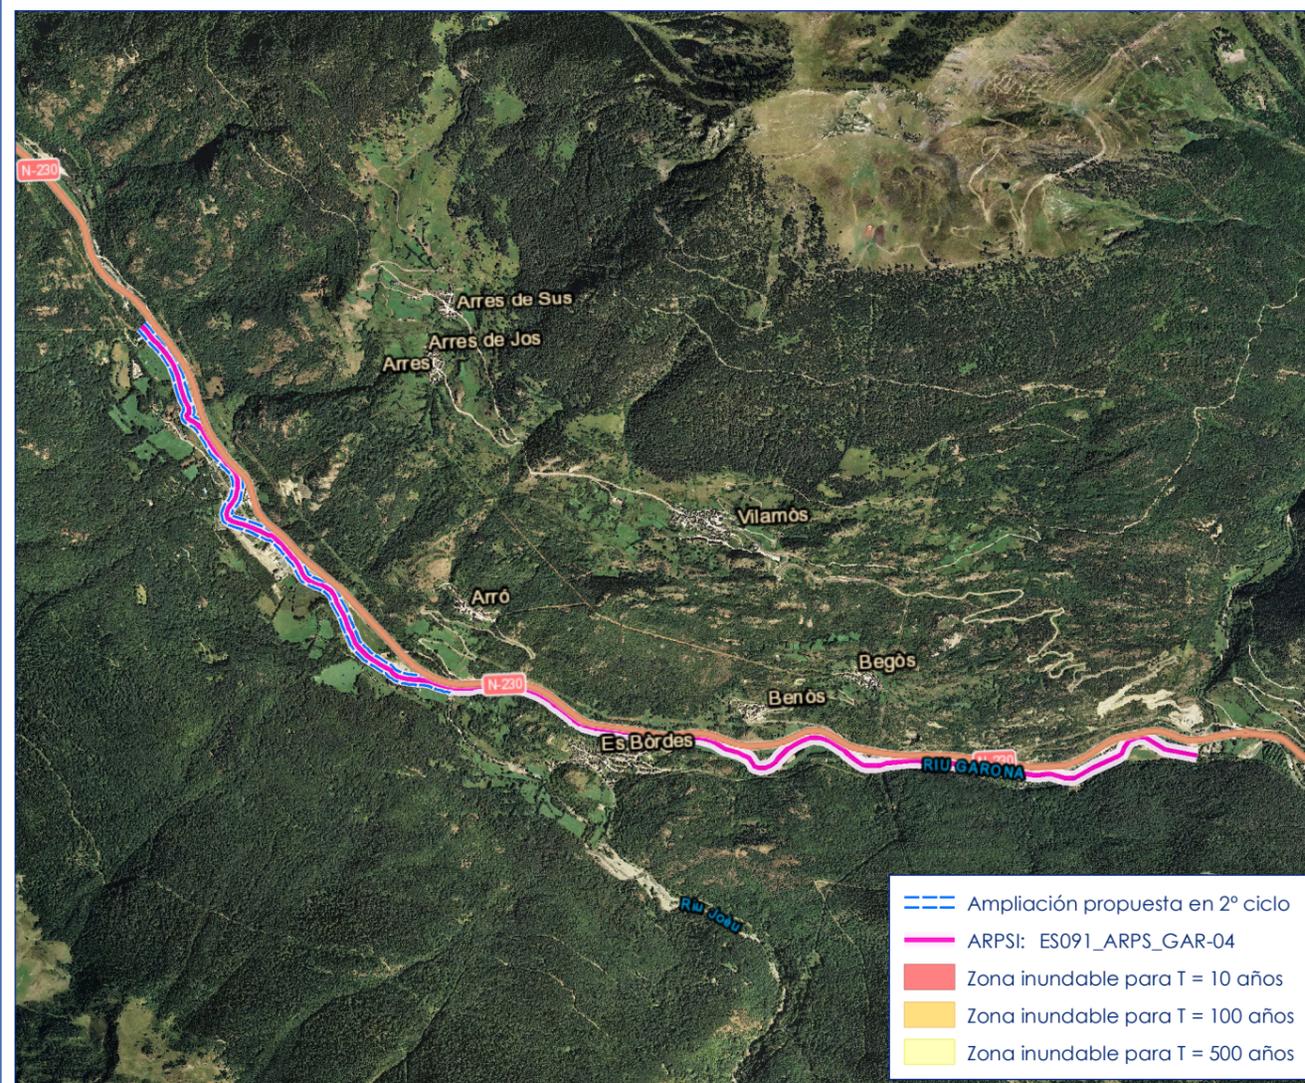
## PLANO DE SITUACIÓN DEL TRAMO ARPSI

Longitud final del tramo ARPSI (Km)	6.23
Nuevos municipios	Vilamós y Arres
Nuevas masas de agua de la DMA	ES091MSPF786
Nuevos cauces	-

**Se modifica el tramo en el 2º ciclo**

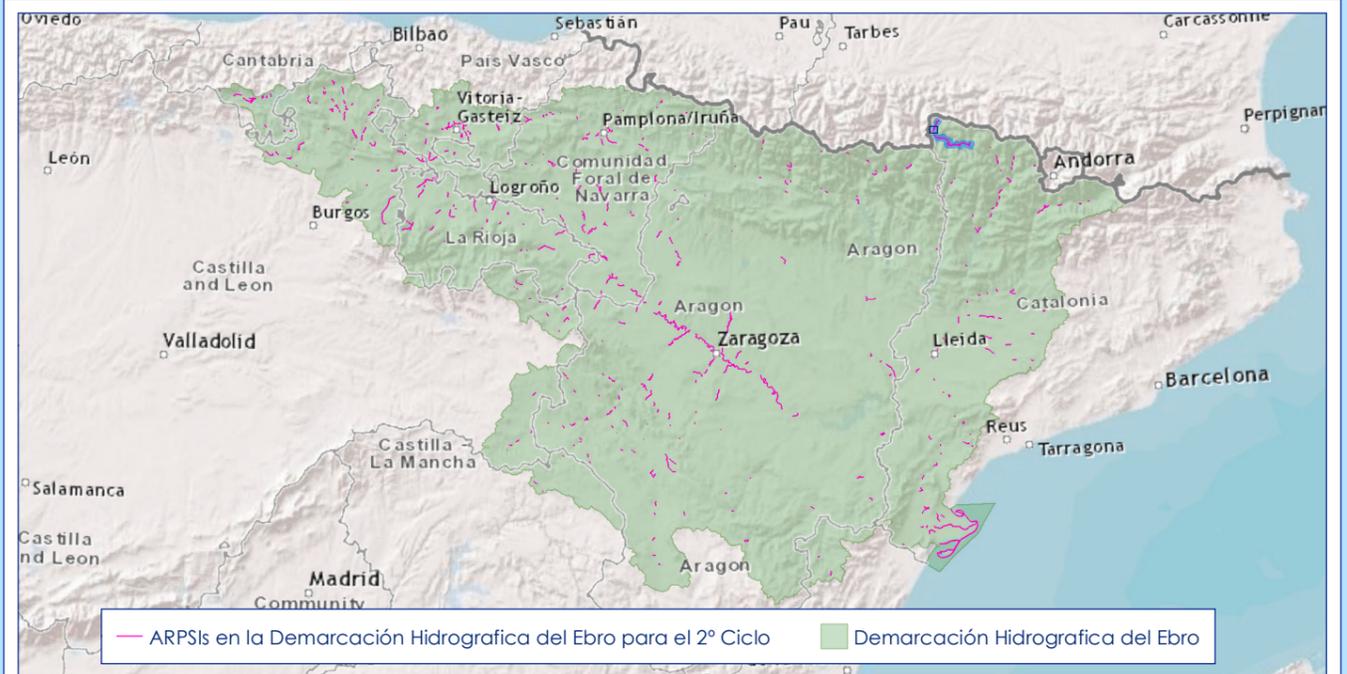
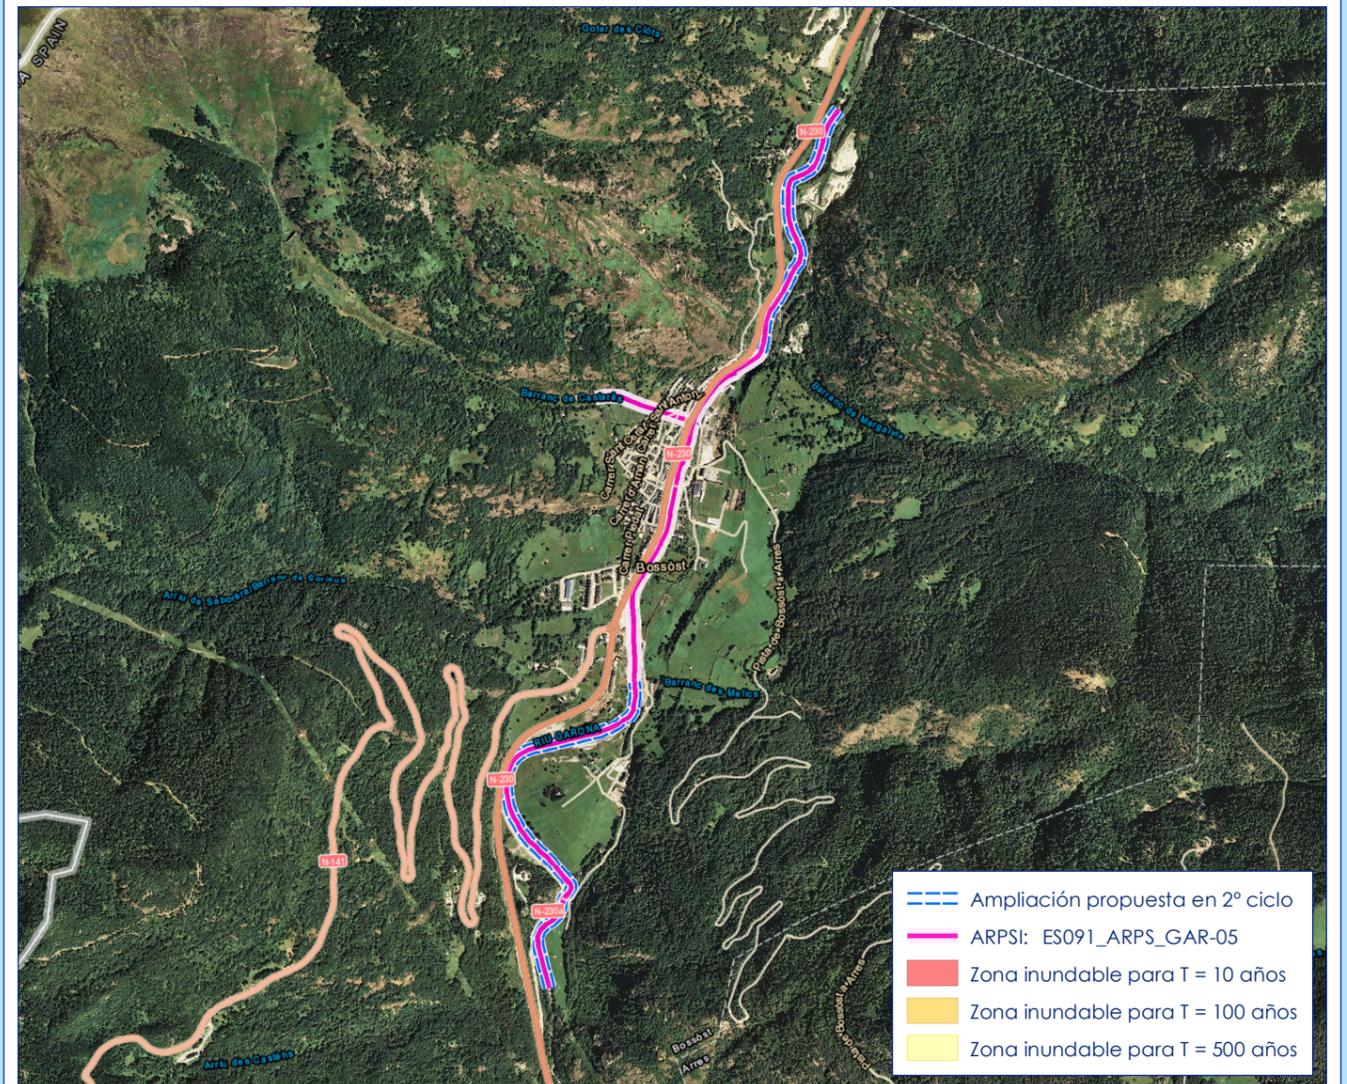
## PLANO DE SITUACIÓN DEL TRAMO ARPSI

Longitud final del tramo ARPSI (Km)	4.16
Nuevos municipios	Les
Nuevas masas de agua de la DMA	-
Nuevos cauces	-

**Se modifica el tramo en el 2º ciclo**

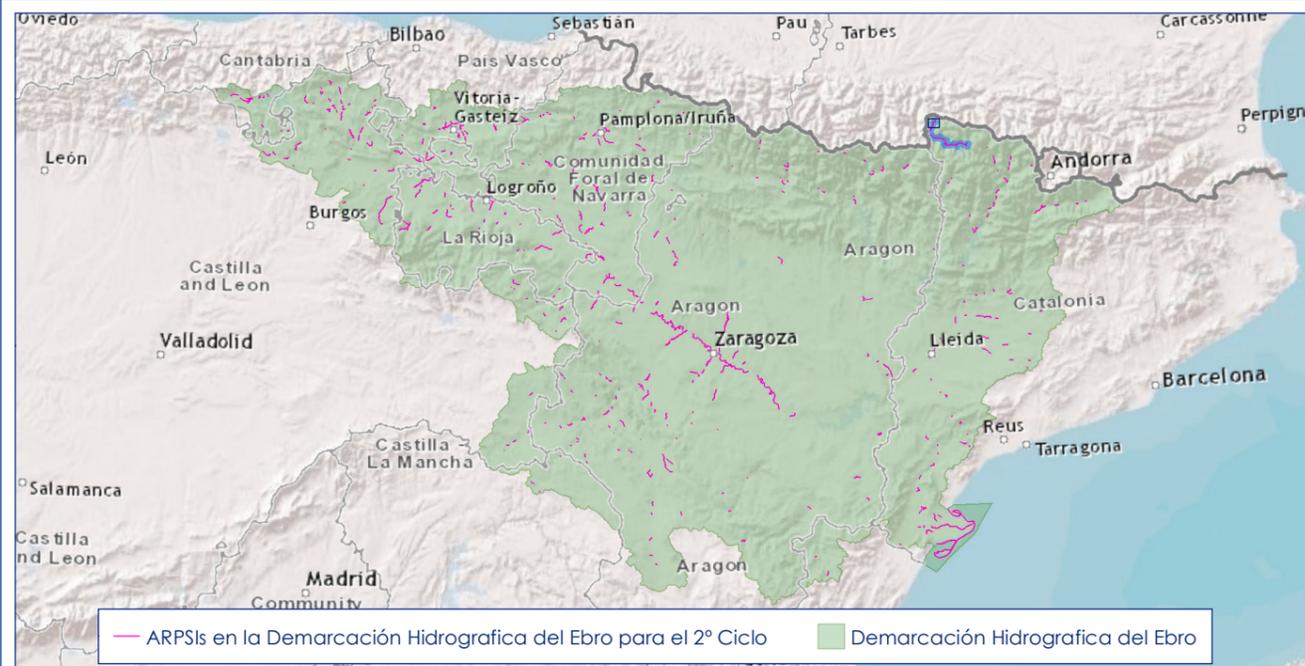
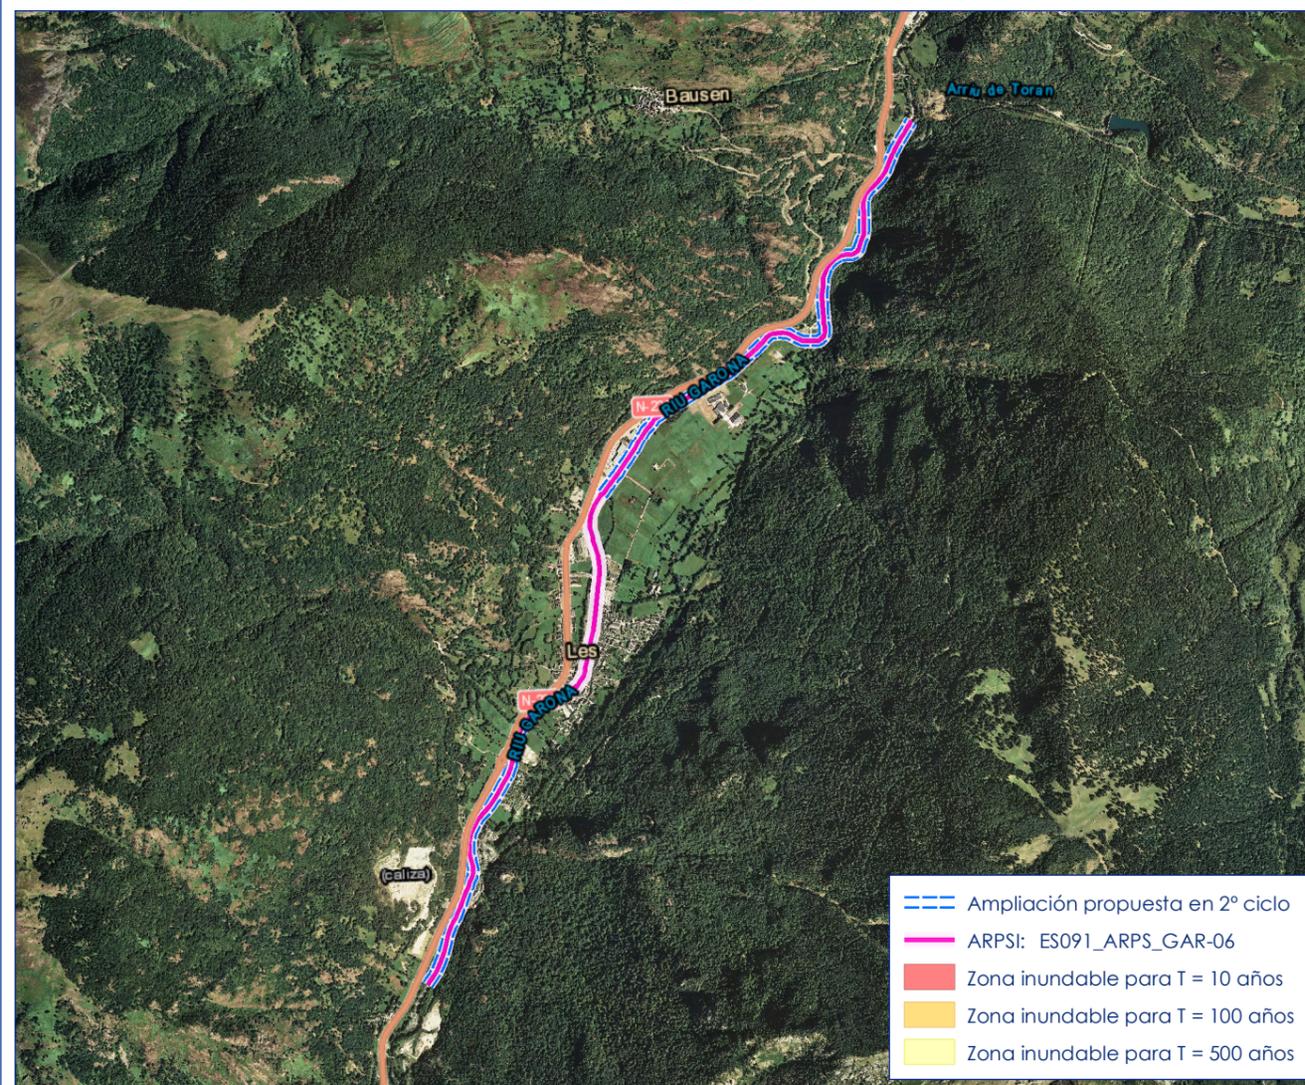
## PLANO DE SITUACIÓN DEL TRAMO ARPSI

Longitud final del tramo ARPSI (Km)	5.28
Nuevos municipios	Bosot, Bausen y Canejan
Nuevas masas de agua de la DMA	-
Nuevos cauces	-

**Se modifica el tramo en el 2º ciclo**
