DATOS DEL TRAMO ARPSI

Nombre del ARPSI	42.-Huerva
Código del ARPSI	ES091_ARPS_HRV
Código del tramo ARPSI	ES091_ARPS_HRV-01
Longitud del tramo ARPSI (Km)	16.1
Ciclo de definición	Primer ciclo de la Directiva de Inundaciones
Origen de la inundación	Fluvial
Cauce	Río Huerva desde confluencia con Barranco del Sabinal hasta Villahermosa del Campo
Término municipal	Lagueruela, Villahermosa del Campo y Ferreruela de Huerva
Comunidad Autónoma	Aragón
Nº de eventos registrados en el ARPSI	11
Fecha del último evento registrado	08/05/2004
Masa de agua de la DMA	ES091MSPF821

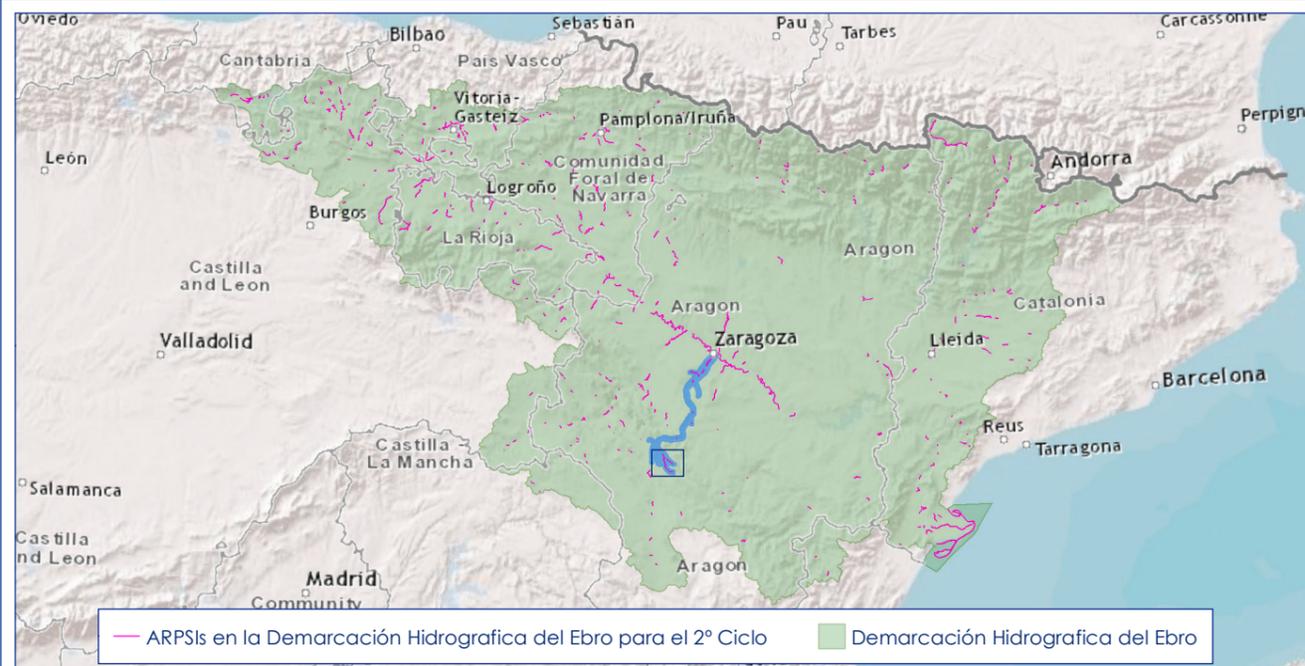
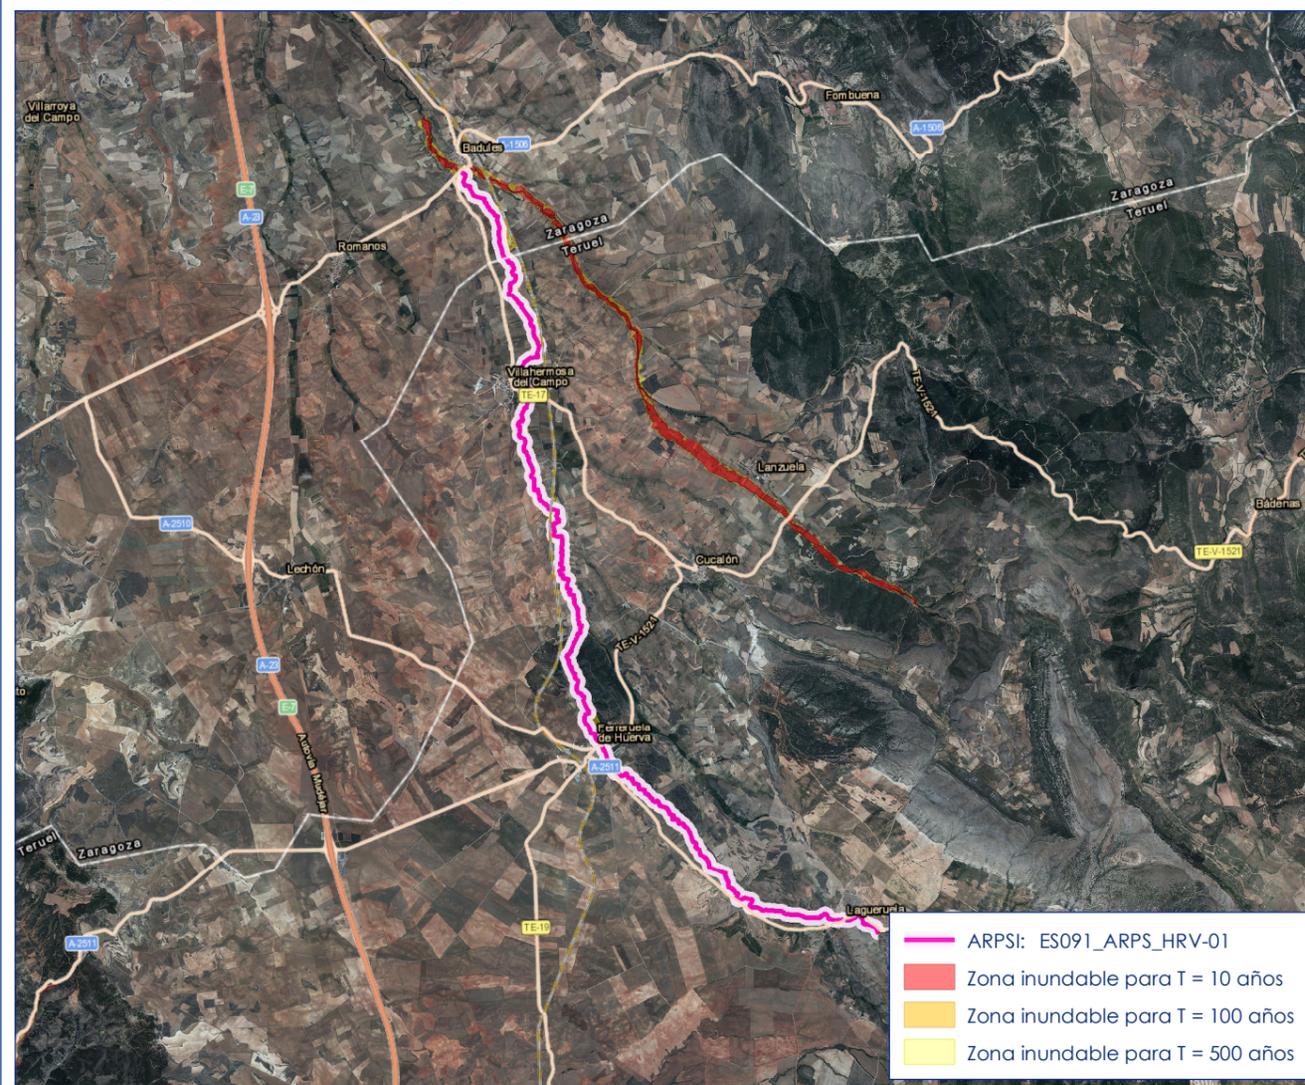
PLANO DE SITUACIÓN DEL TRAMO ARPSI

Longitud final del tramo ARPSI (Km)	16.1
Nuevos municipios	-
Nuevas masas de agua de la DMA	-
Nuevos cauces	-

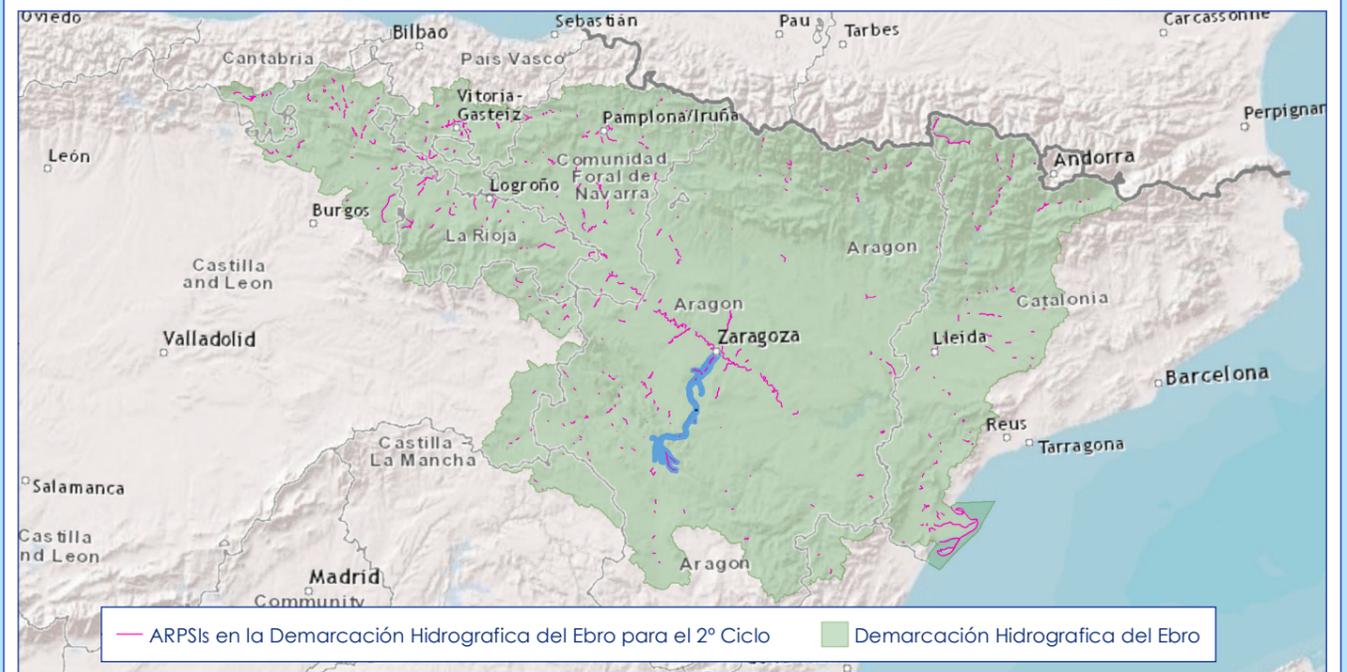
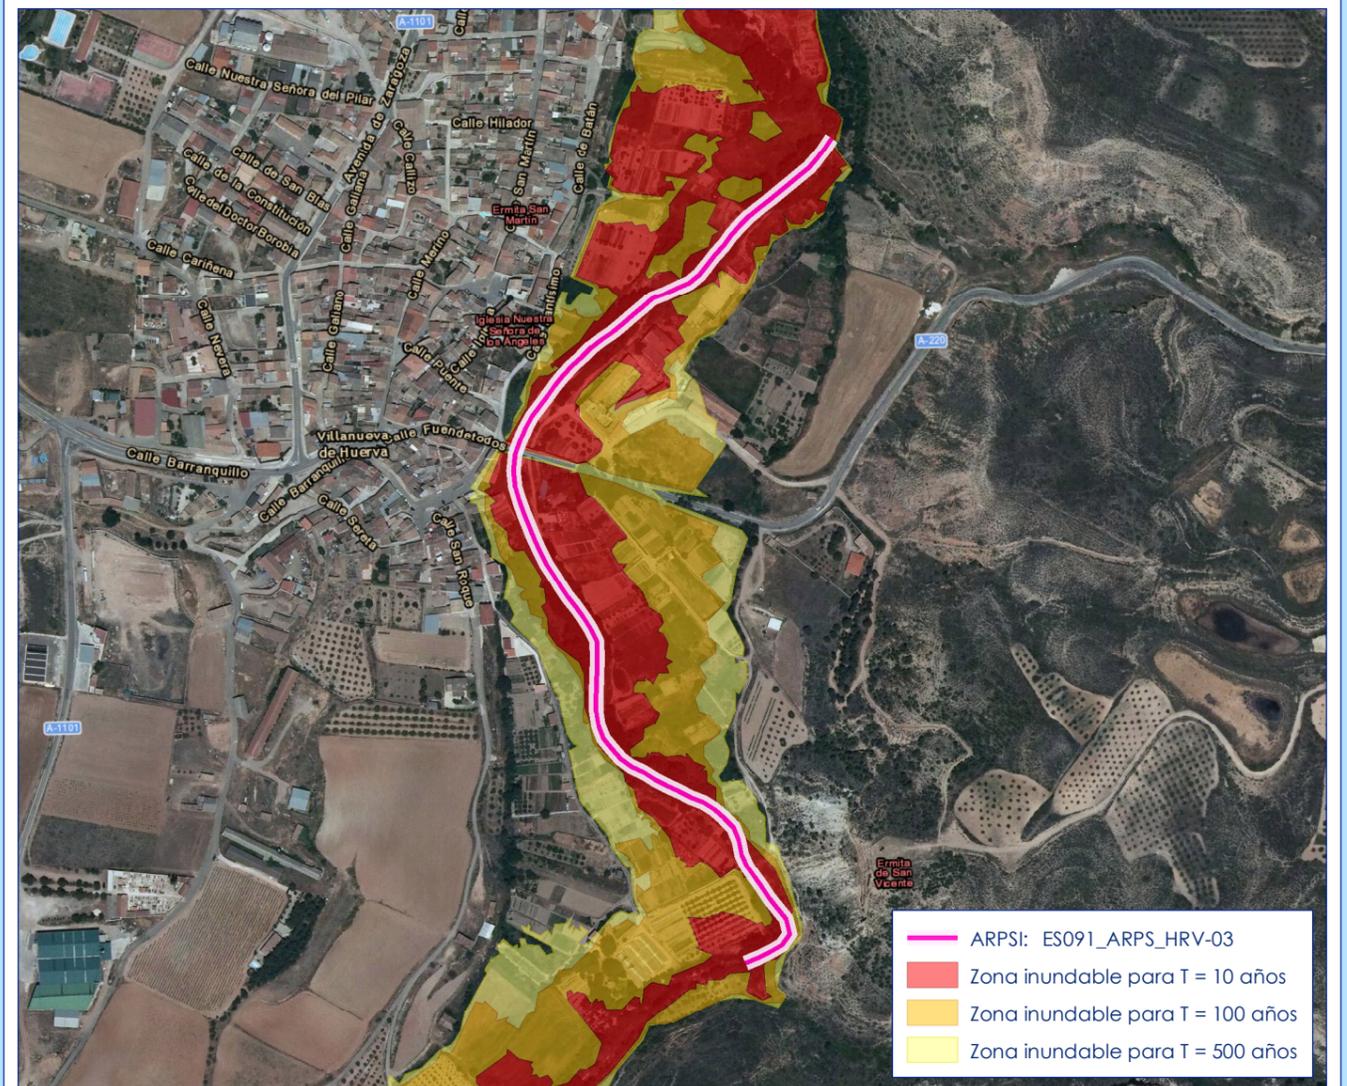
PLANO DE SITUACIÓN DEL TRAMO ARPSI

Nombre del ARPSI	42.-Huerva
Código del ARPSI	ES091_ARPS_HRV
Código del tramo ARPSI	ES091_ARPS_HRV-03
Longitud del tramo ARPSI (Km)	0.93
Ciclo de definición	Primer ciclo de la Directiva de Inundaciones
Origen de la inundación	Fluvial
Cauce	Río Huerva desde confluencia con Barranco del Castillo hasta Barranco de Valdeniefa
Término municipal	Villanueva de Huerva
Comunidad Autónoma	Aragón
Nº de eventos registrados en el ARPSI	11
Fecha del último evento registrado	08/05/2004
Masa de agua de la DMA	ES091MSPF822

Longitud final del tramo ARPSI (Km)	0.93
Nuevos municipios	-
Nuevas masas de agua de la DMA	-
Nuevos cauces	-

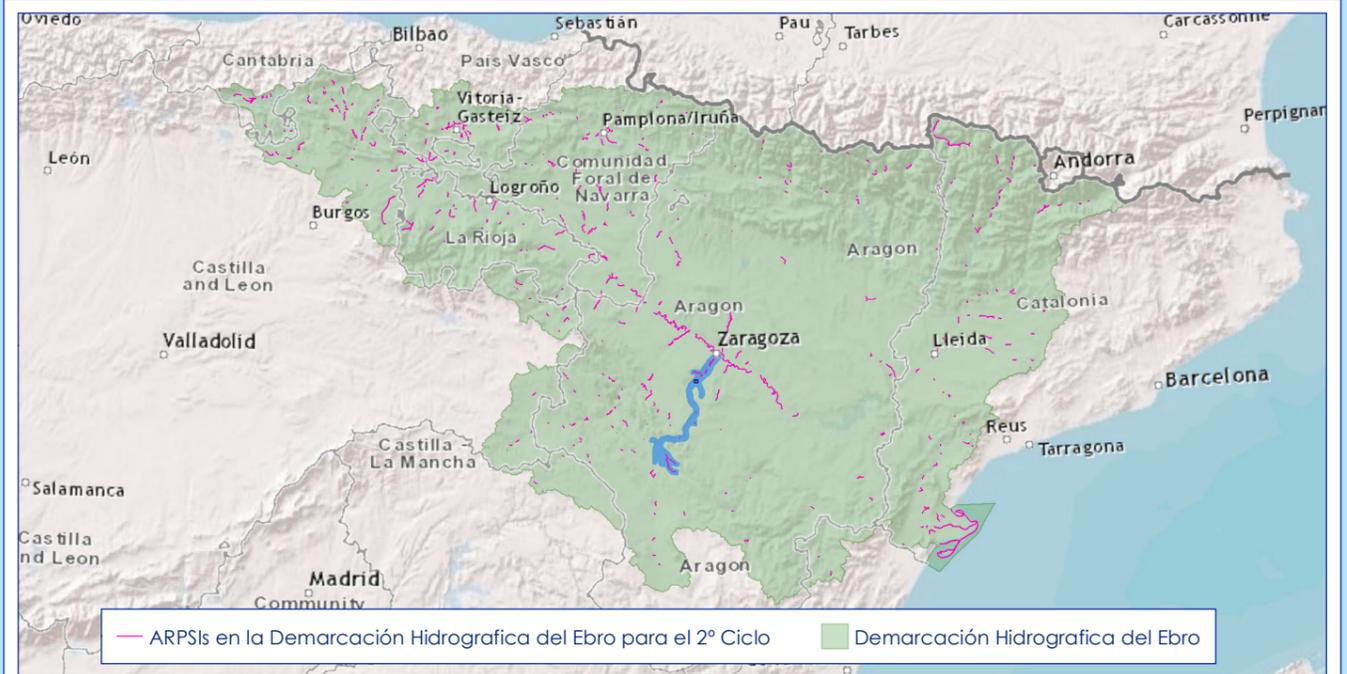
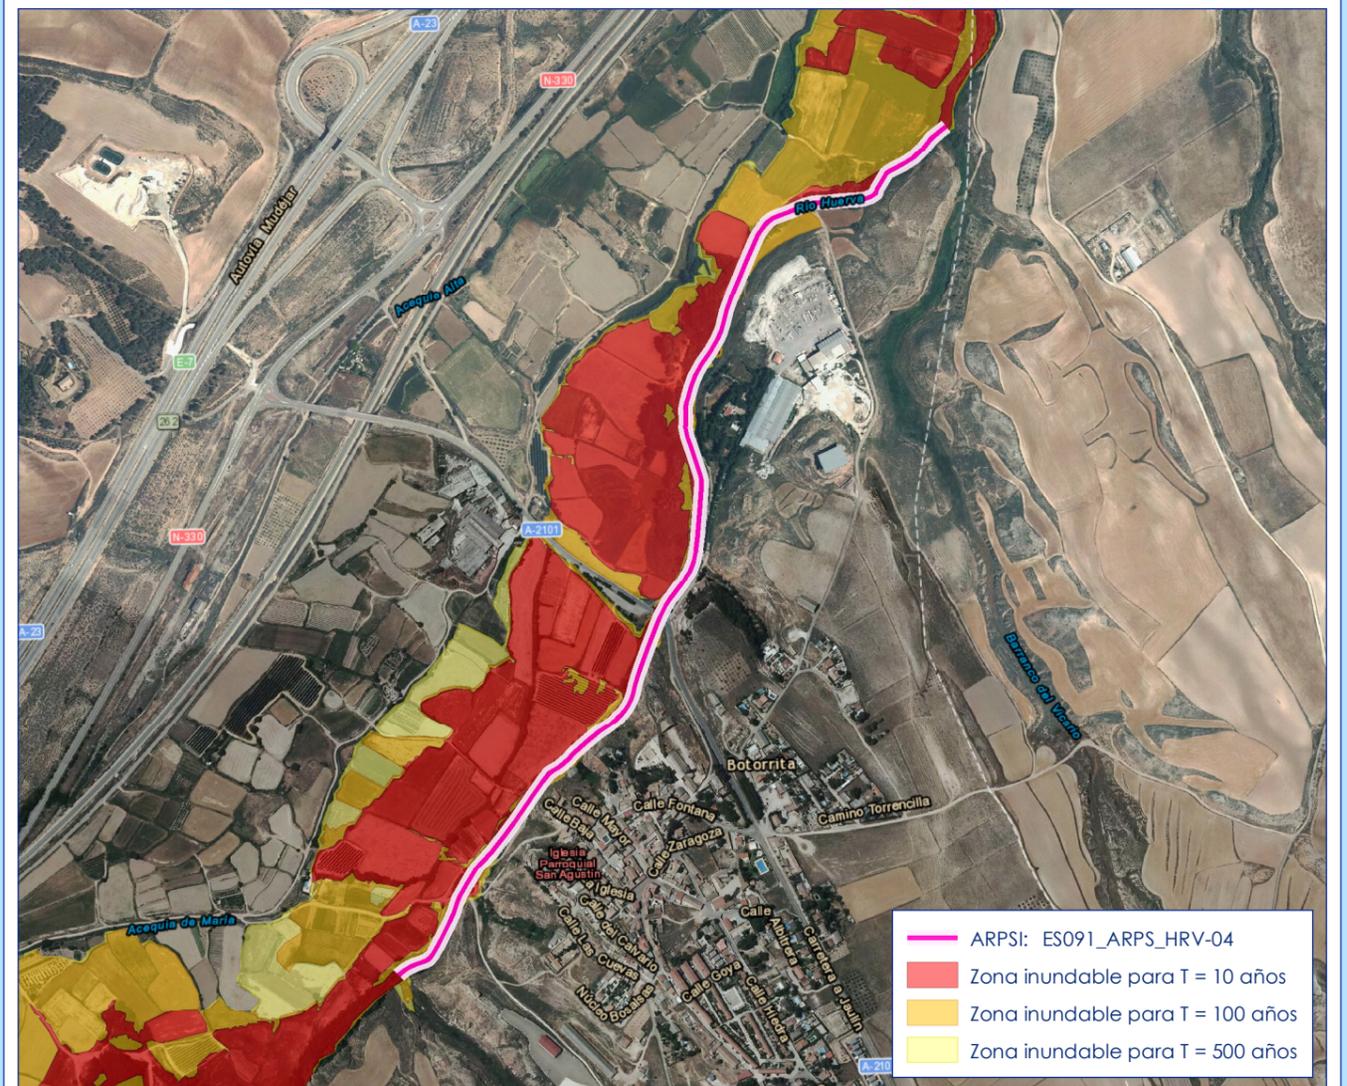
PLANO DE SITUACIÓN DEL TRAMO ARPSI

Nombre del ARPSI	42.-Huerva
Código del ARPSI	ES091_ARPS_HRV
Código del tramo ARPSI	ES091_ARPS_HRV-04
Longitud del tramo ARPSI (Km)	1.7
Ciclo de definición	Primer ciclo de la Directiva de Inundaciones
Origen de la inundación	Fluvial
Cauce	Río Huerva desde confluencia con Barranco de la Poza hasta confluencia con Barranco del Vicario
Término municipal	Botorríta
Comunidad Autónoma	Aragón
Nº de eventos registrados en el ARPSI	11
Fecha del último evento registrado	08/05/2004
Masa de agua de la DMA	ES091MSPF115

Longitud final del tramo ARPSI (Km)	1.7
Nuevos municipios	-
Nuevas masas de agua de la DMA	-
Nuevos cauces	-

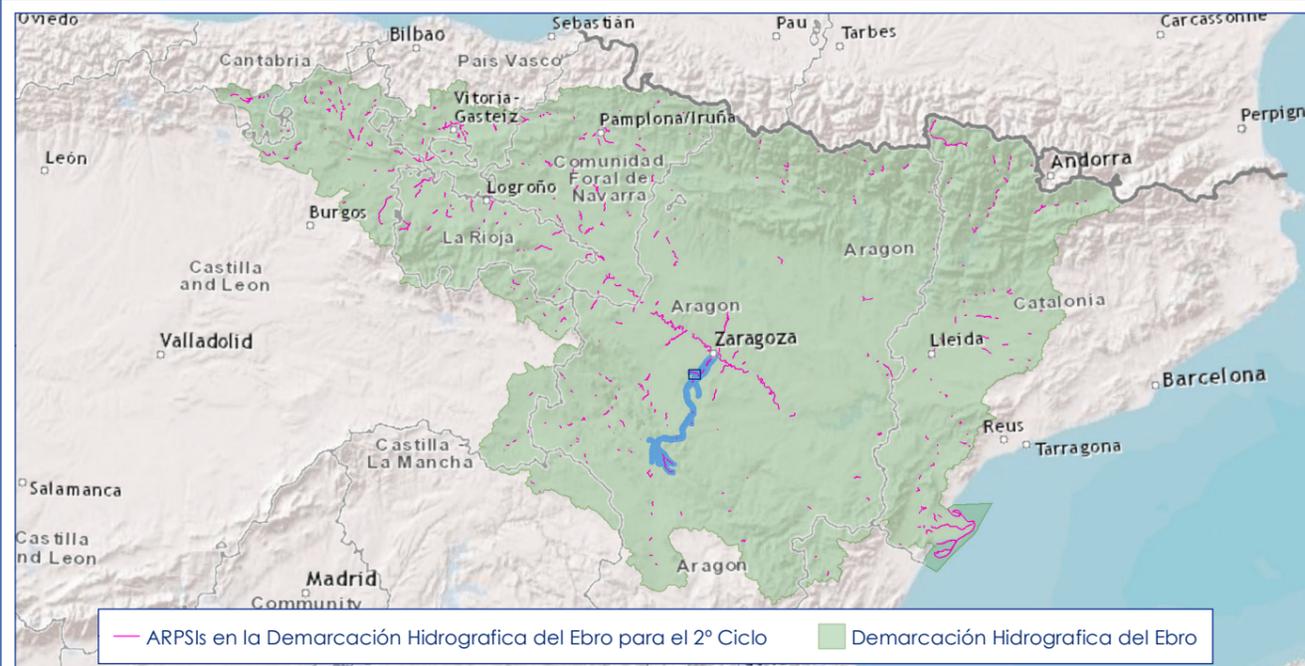
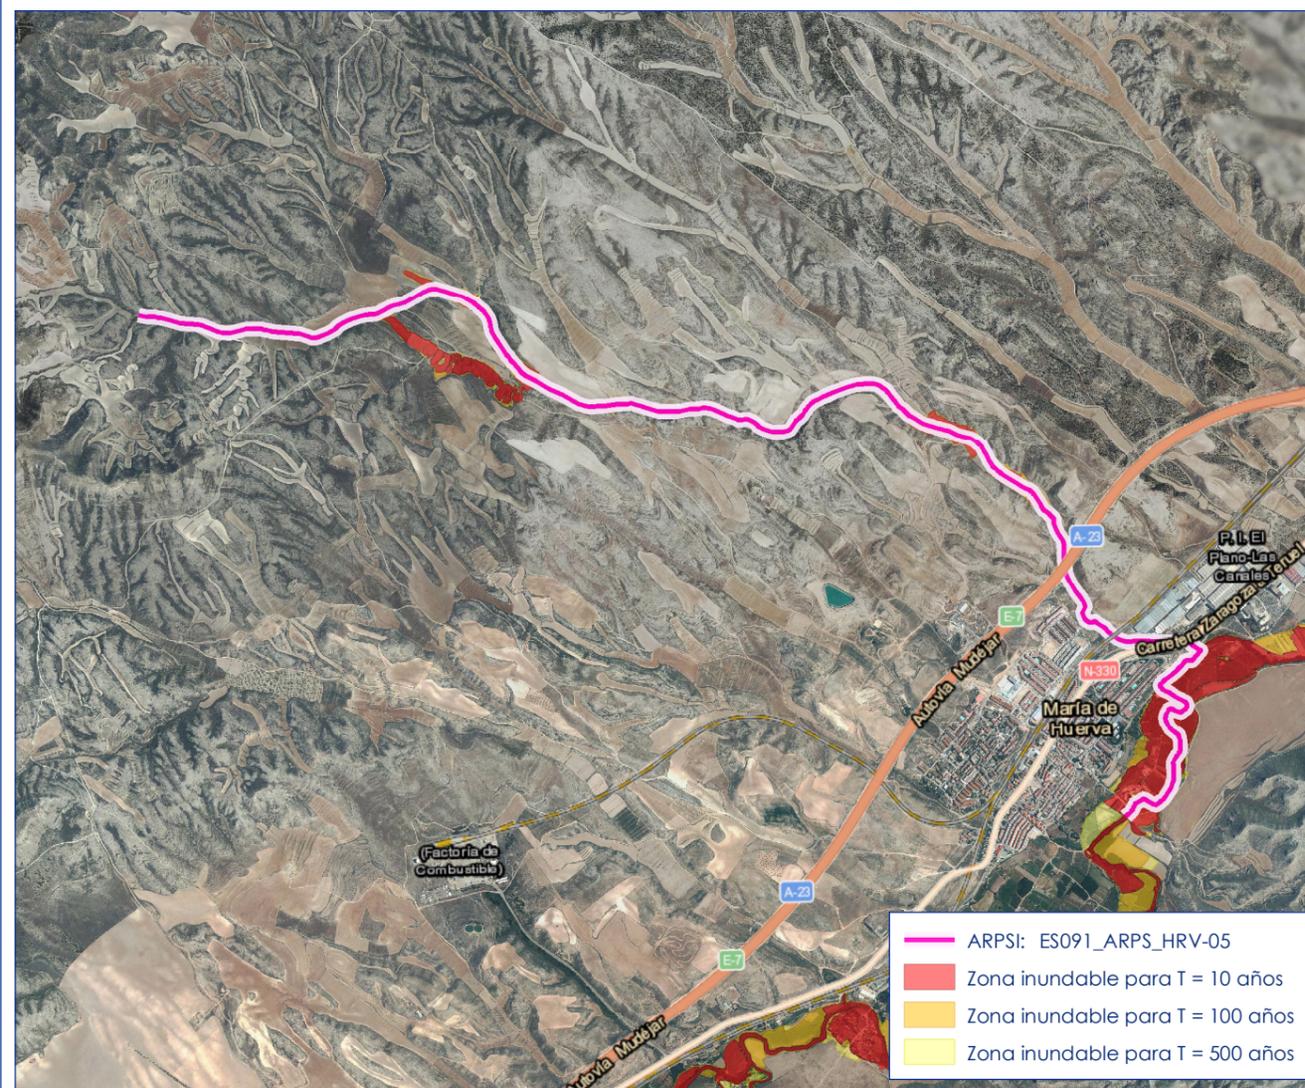
PLANO DE SITUACIÓN DEL TRAMO ARPSI

Nombre del ARPSI	42.-Huerva
Código del ARPSI	ES091_ARPS_HRV
Código del tramo ARPSI	ES091_ARPS_HRV-05
Longitud del tramo ARPSI (Km)	7.91
Ciclo de definición	Primer ciclo de la Directiva de Inundaciones
Origen de la inundación	Fluvial
Cauce	Río Huerva desde confluencia con Barranco de Enmedio hasta confluencia con Barranco Salado, y tramo final del Barranco Salado hasta confluencia con Río Huerva
Término municipal	María de Huerva
Comunidad Autónoma	Aragón
Nº de eventos registrados en el ARPSI	11
Fecha del último evento registrado	08/05/2004
Masa de agua de la DMA	ES091MSPF115

Longitud final del tramo ARPSI (Km)	7.91
Nuevos municipios	-
Nuevas masas de agua de la DMA	-
Nuevos cauces	-

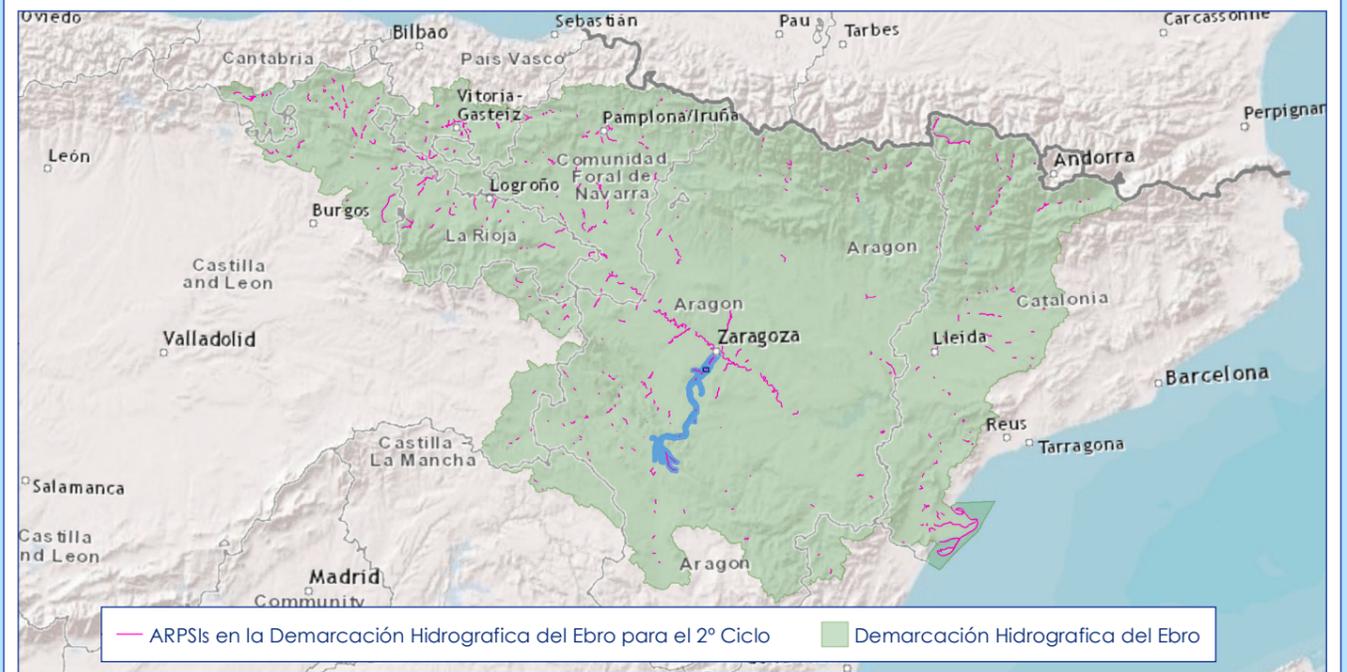
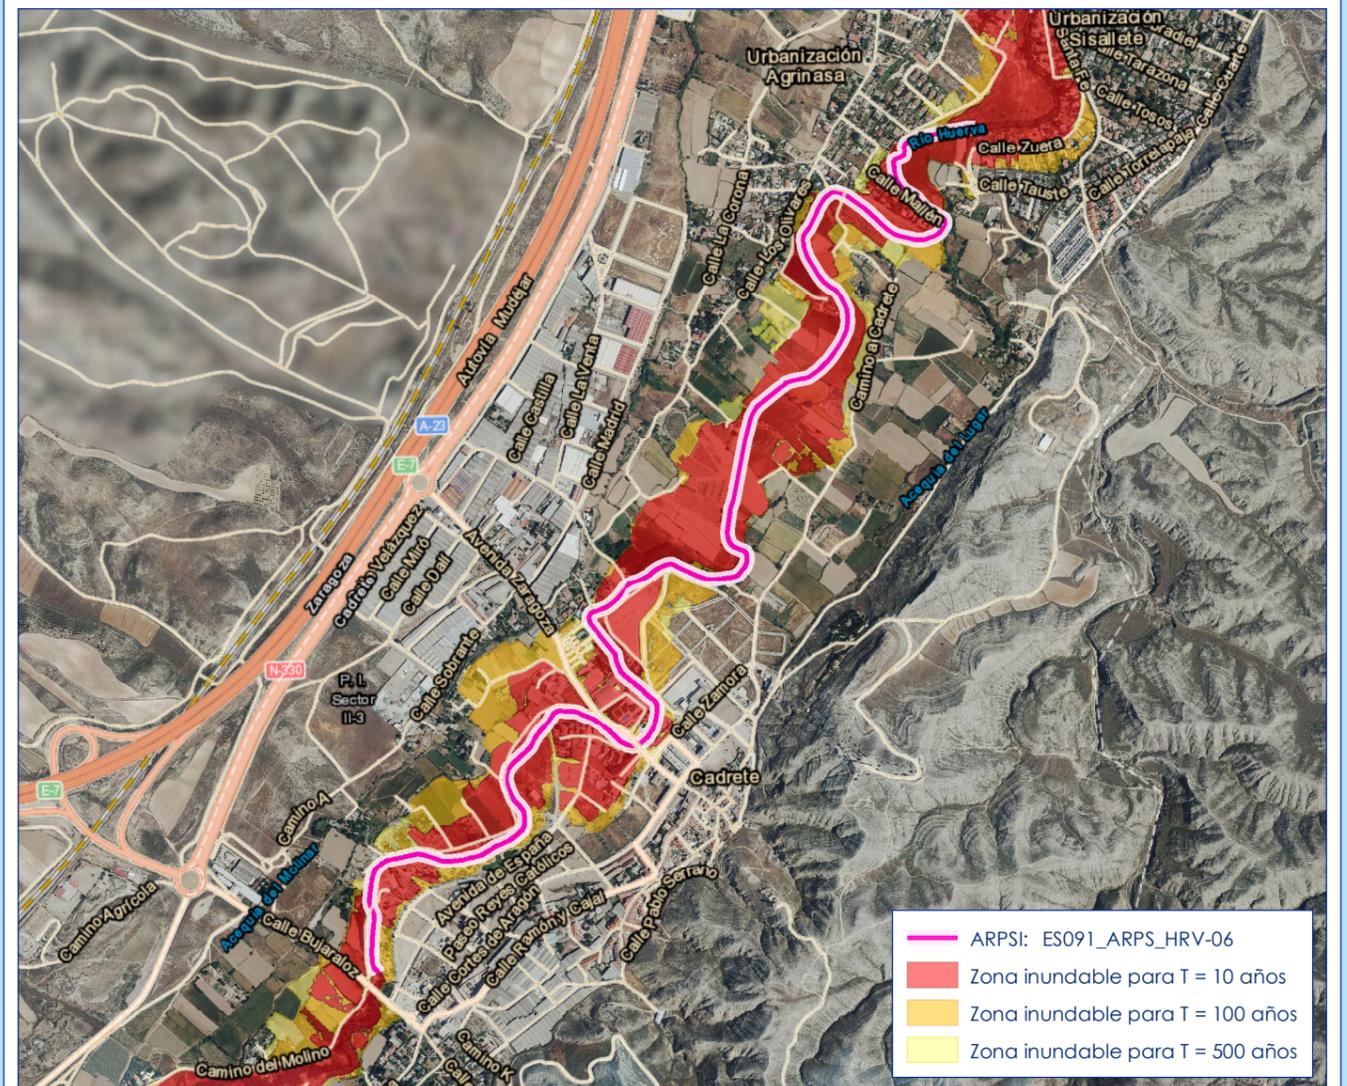
PLANO DE SITUACIÓN DEL TRAMO ARPSI

Nombre del ARPSI	42.-Huerva
Código del ARPSI	ES091_ARPS_HRV
Código del tramo ARPSI	ES091_ARPS_HRV-06
Longitud del tramo ARPSI (Km)	4.13
Ciclo de definición	Primer ciclo de la Directiva de Inundaciones
Origen de la inundación	Fluvial
Cauce	Río Huerva desde unos metros aguas abajo de cruce con Avenida Juan Carlos I hasta confluencia con acequia a la altura de Rinconada
Término municipal	Cadrete
Comunidad Autónoma	Aragón
Nº de eventos registrados en el ARPSI	11
Fecha del último evento registrado	08/05/2004
Masa de agua de la DMA	ES091MSPF115

Longitud final del tramo ARPSI (Km)	4.13
Nuevos municipios	-
Nuevas masas de agua de la DMA	-
Nuevos cauces	-

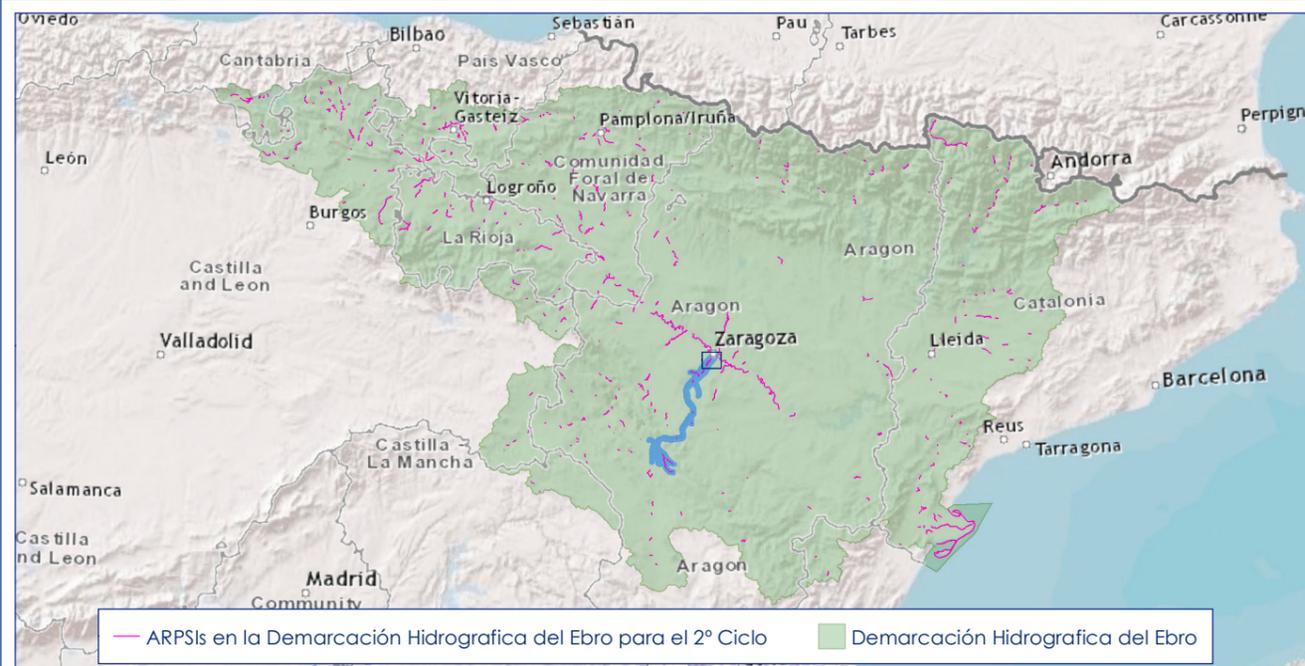
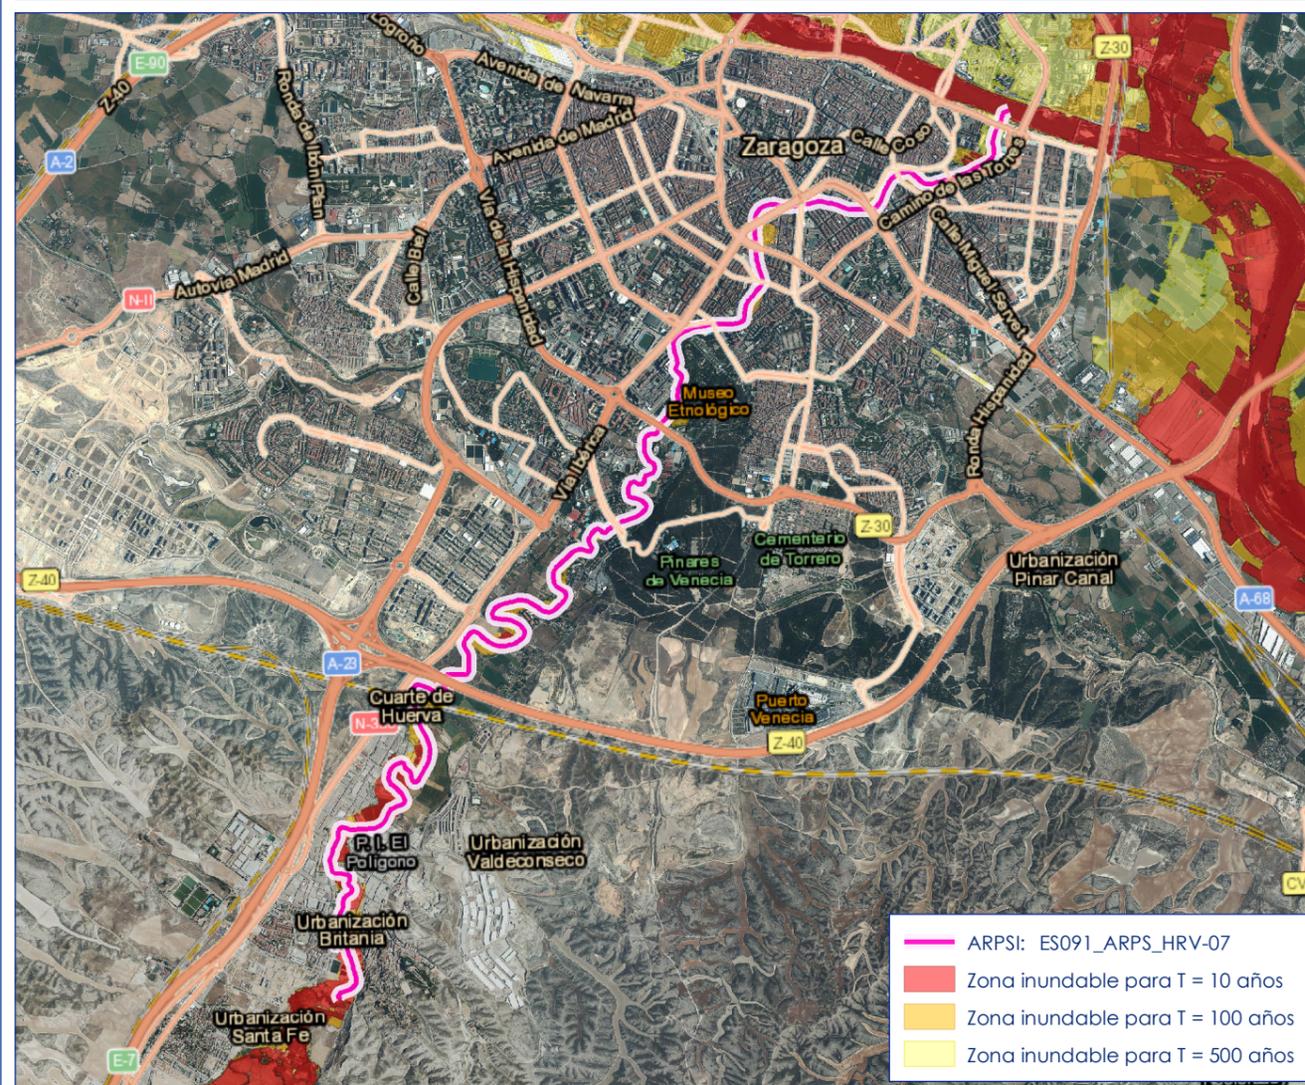
PLANO DE SITUACIÓN DEL TRAMO ARPSI

Nombre del ARPSI	42.-Huerva
Código del ARPSI	ES091_ARPS_HRV
Código del tramo ARPSI	ES091_ARPS_HRV-07
Longitud del tramo ARPSI (Km)	14.42
Ciclo de definición	Primer ciclo de la Directiva de Inundaciones
Origen de la inundación	Fluvial
Cauce	Río Huerva desde altura aproximada de la Serna hasta confluencia con Río Ebro
Término municipal	Cuarte de Huerva, Zaragoza
Comunidad Autónoma	Aragón
Nº de eventos registrados en el ARPSI	11
Fecha del último evento registrado	08/05/2004
Masa de agua de la DMA	ES091MSPF115

Longitud final del tramo ARPSI (Km)	14.42
Nuevos municipios	-
Nuevas masas de agua de la DMA	-
Nuevos cauces	-

— ARPSI: ES091_ARPS_HRV-07
■ Zona inundable para T = 10 años
■ Zona inundable para T = 100 años
■ Zona inundable para T = 500 años

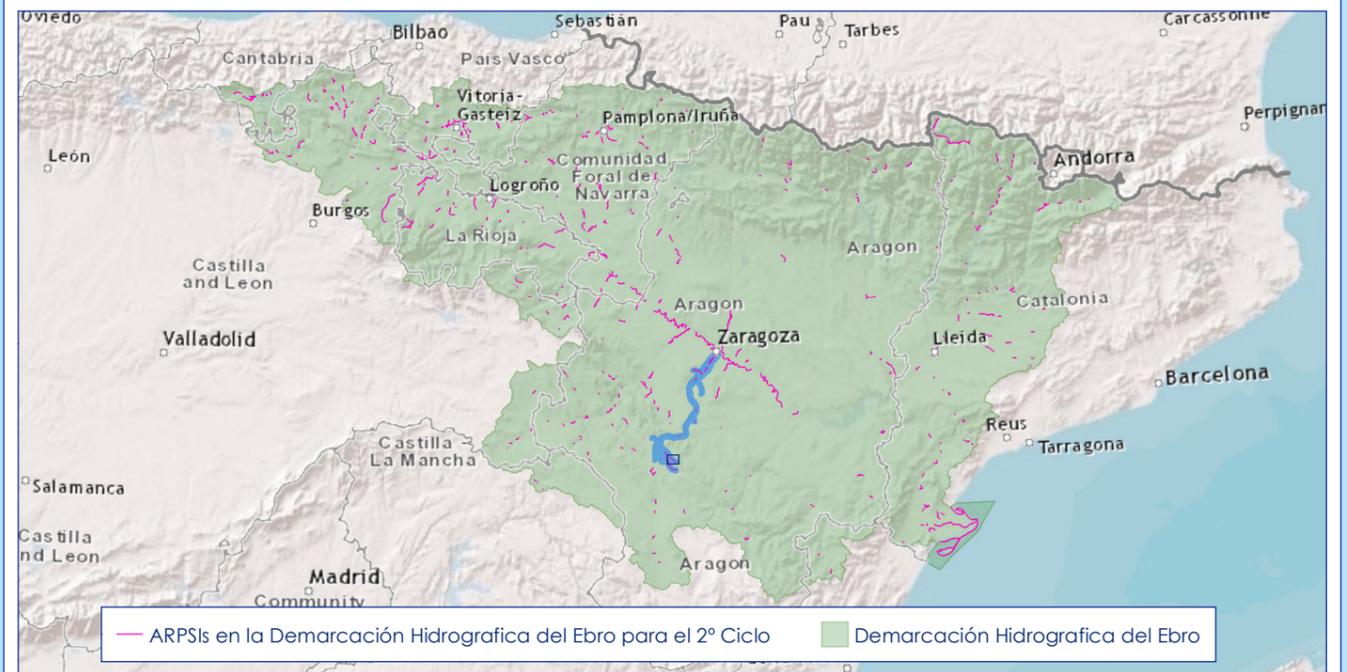
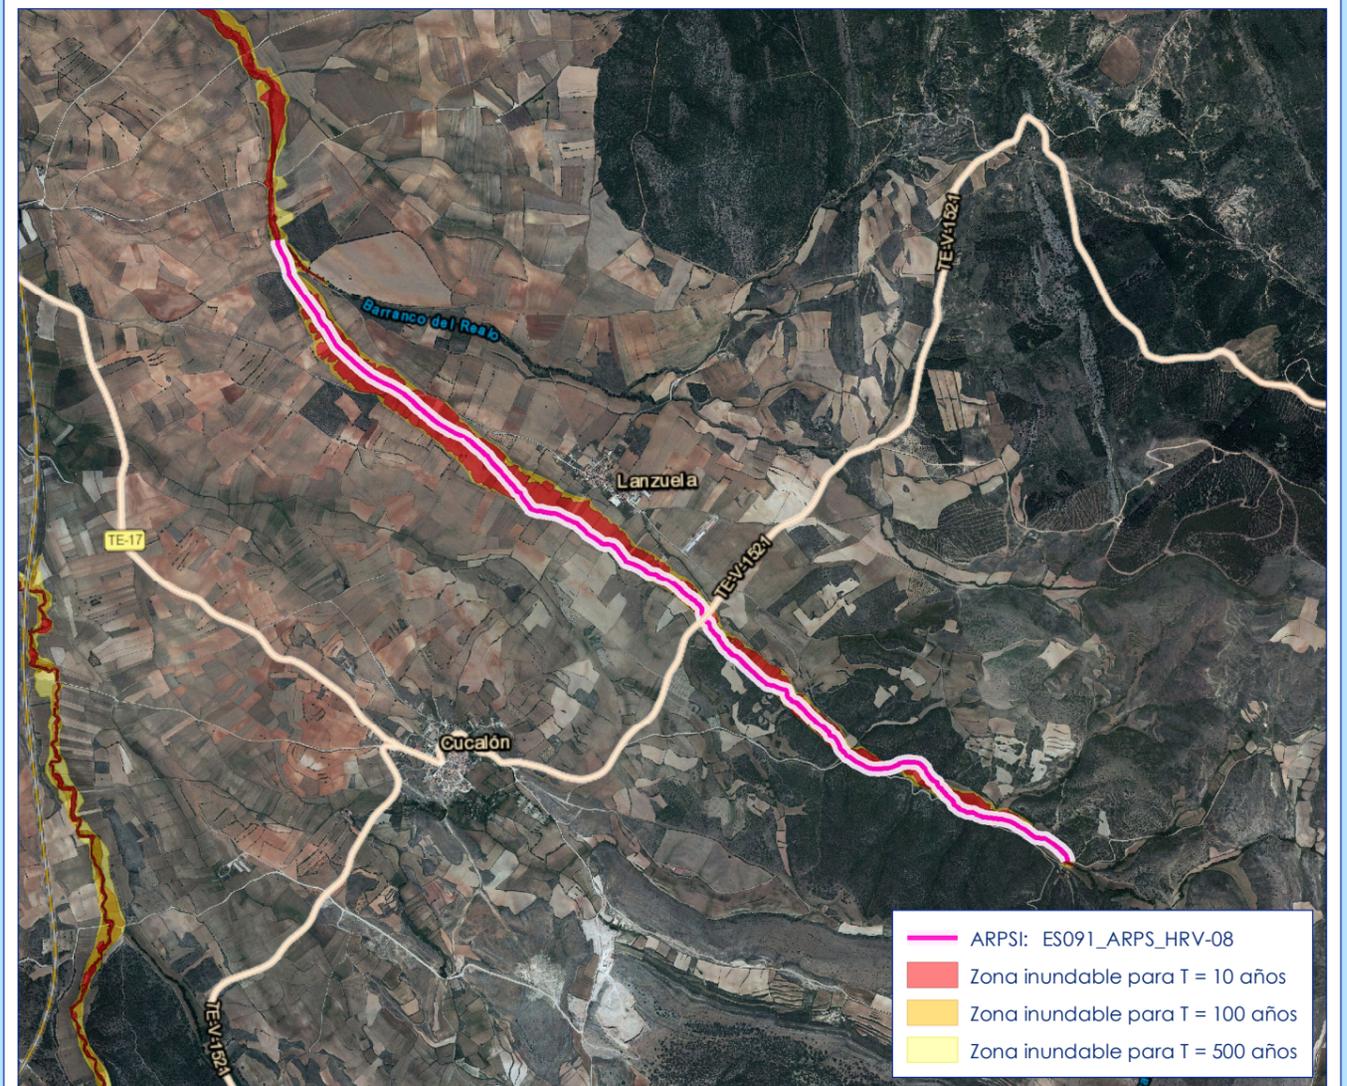
PLANO DE SITUACIÓN DEL TRAMO ARPSI

Nombre del ARPSI	42.-Huerva
Código del ARPSI	ES091_ARPS_HRV
Código del tramo ARPSI	ES091_ARPS_HRV-08
Longitud del tramo ARPSI (Km)	5.28
Ciclo de definición	Primer ciclo de la Directiva de Inundaciones
Origen de la inundación	Fluvial
Cauce	Río Lanzuela desde confluencia con Barranco de la Pascuala hasta Barranco del Realo
Término municipal	Lanzuela
Comunidad Autónoma	Aragón
Nº de eventos registrados en el ARPSI	11
Fecha del último evento registrado	08/05/2004
Masa de agua de la DMA	-

Longitud final del tramo ARPSI (Km)	5.28
Nuevos municipios	-
Nuevas masas de agua de la DMA	-
Nuevos cauces	-

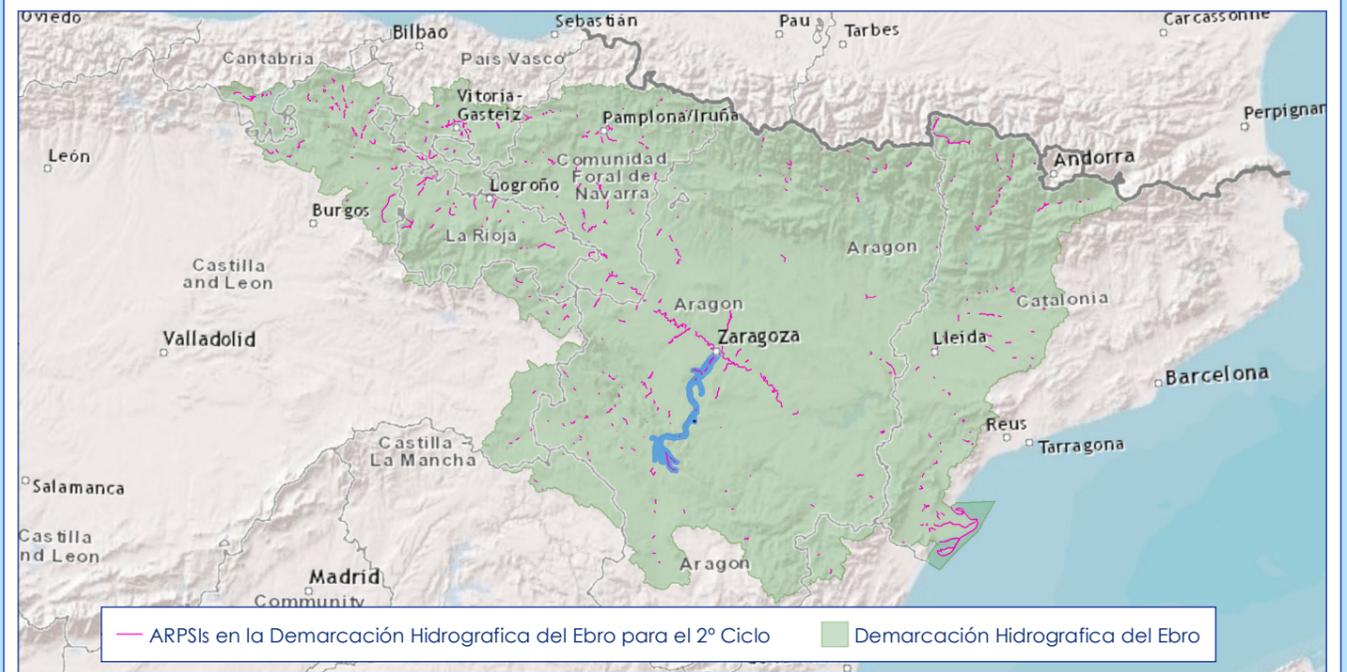
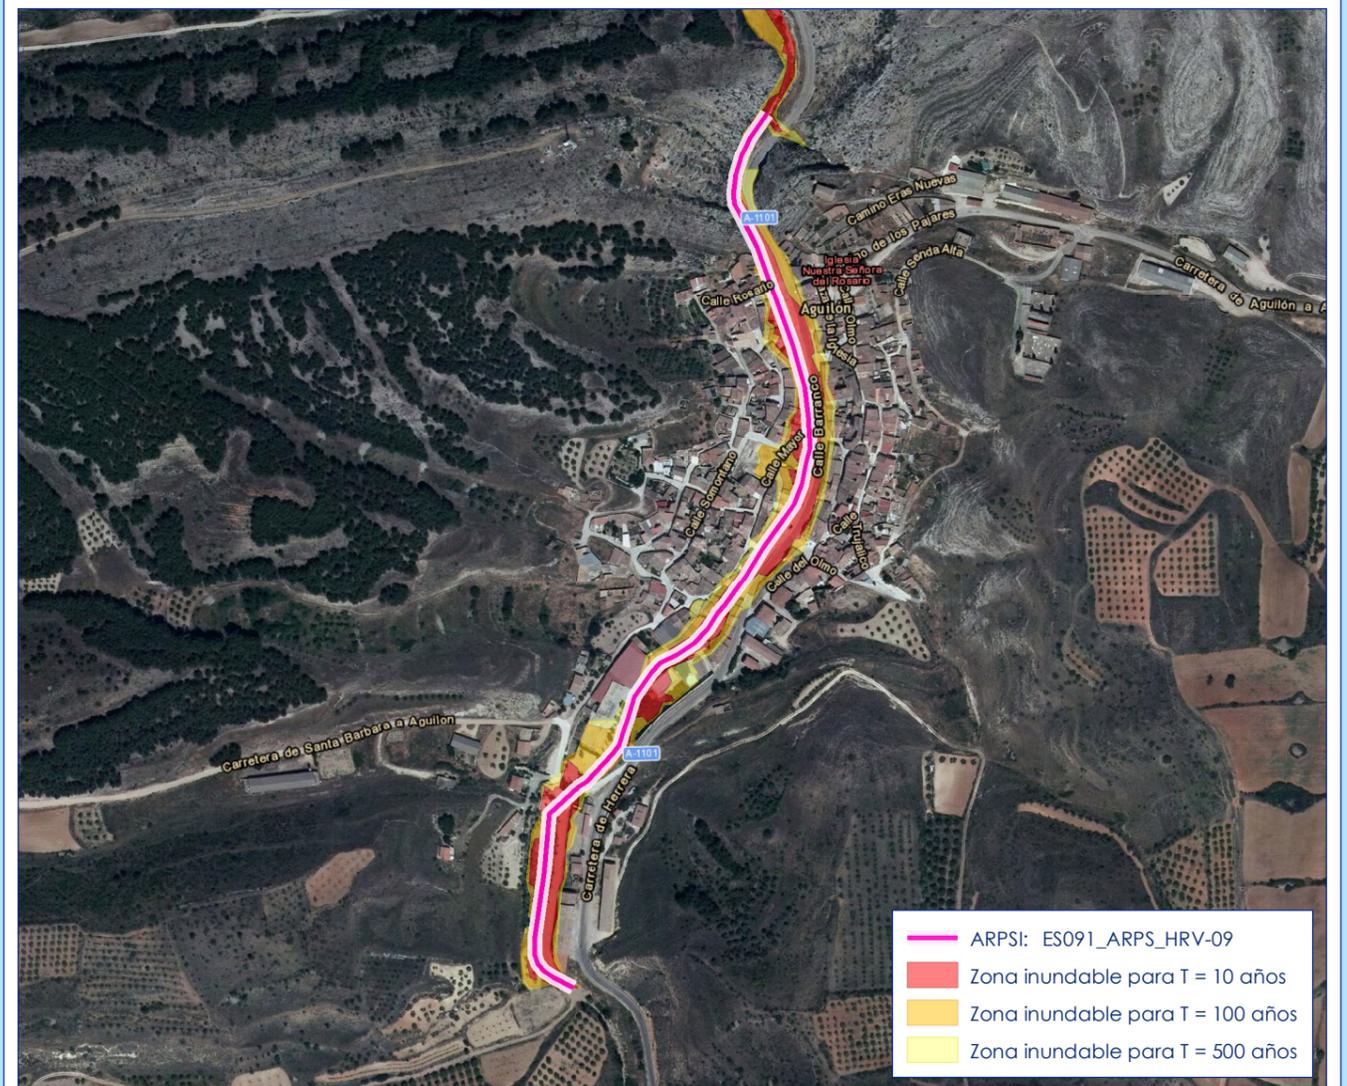
PLANO DE SITUACIÓN DEL TRAMO ARPSI

Nombre del ARPSI	42.-Huerva
Código del ARPSI	ES091_ARPS_HRV
Código del tramo ARPSI	ES091_ARPS_HRV-09
Longitud del tramo ARPSI (Km)	0.86
Ciclo de definición	Primer ciclo de la Directiva de Inundaciones
Origen de la inundación	Fluvial
Cauce	Barranco del Frasnó desde confluencia con Barranco del Santero hasta barranco unos metros aguas abajo a la salida del núcleo urbano de Aguilón
Término municipal	Aguilón
Comunidad Autónoma	Aragón
Nº de eventos registrados en el ARPSI	11
Fecha del último evento registrado	08/05/2004
Masa de agua de la DMA	-

Longitud final del tramo ARPSI (Km)	0.86
Nuevos municipios	-
Nuevas masas de agua de la DMA	-
Nuevos cauces	-
