CONFEDERACIÓN HIDROGRÁFICA DEL EBRO

**ESTUDIOS COMPLEMENTARIOS PARA CARACTERIZAR VARIOS CASOS DE CONTAMINACIÓN PUNTUAL DE AGUAS SUBTERRÁNEAS EN LA CUENCA DEL EBRO**  
 Contaminación por organoclorados en Oliana (Lleida)

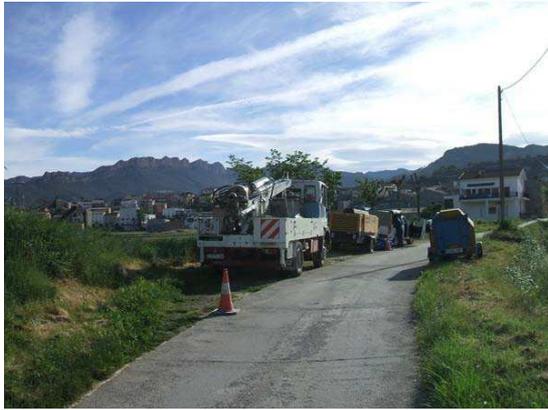
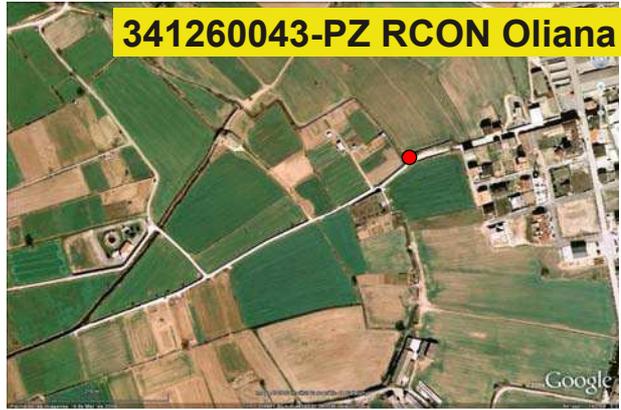
Columna litológica y esquema constructivo Piezómetro Pz-2

Escala	Instalación	Perfil	Descripción litológica	Observac./Muestras	Fotografías
0			0.0-2.0 m: Limos arenosos pardos, algo laminados con puntuales cantos. Zahorras a techo, los primeros 20 cm.	—	
2			2.0-2.4 m: Gravas con matriz arenosa a limosa. Posibles acopios.	—	
4			2.4-6.2 m: Limos arenosos y arenas limosas de colores marrones a pardos algo laminadas, con puntuales eflorescencias salinas. Puntuales cantos dispersos.	—	
6			6.2-7.8 m: Gravas y bolos con matriz arenosa a limosa puntualmente muy abundante. Haciaas techo son más finas. Heterométricas, poligénicas y subredondeadas.	—	
8			7.8-9.0 m: Gravas con muy abundante matriz arenosa, con pasadas de arenas. Colores oscuros.	—	
10			9.0-13.6 m: Gravas y bolos con matriz predominantemente arenosa, aunque también algo limosa. Muy heterométricas, poligénicas y poco redondeadas. Son frecuentes los tramos de matriz gravillosa.	—	
12			13.6-14.2 m: Arenas muy limosas con puntuales gravas.	—

14			14.2-17.2 m: Gravas y bolos con matriz de limo-arcillosa a arenosa y gravillosa, con cantos blandos margosos del sustrato además de los típicos heterométrico y poligénicos de los otros tramos. Puntuales pasadas de arenas con gravas.	—	
16			17.2-18.0 m: Gravillas y gravas con matriz arenosa a gravillosa.	—	
18			18.0-22.6 m: Gravas y puntuales bolos con matriz arenosa a gravillosa. En la parte alta del tramo abunda la matriz limosa a limo-arenosa. Conjunto muy heterométrico y poligénico.	—	
20				—	
22				—	
24			22.6-23.8 m: Margas y lutitas grises a amarillentas. A techo, los primeros 20 cm., alteradas, con arenas, gravillas y gravas.	—	
26				—	
28				—	
30				—	
32				—

Perforación:  
 Tipo: Rotación con batería simple y corona de Widia / Rotobatería  
 Diám. perforación: 155 (hasta 16.2 m)  
 (mm) 131 (hasta 23.0 m)  
 101 (hasta 23.6 m)  
 Diám. entubación: idem hasta 23 m

Instalación:  
 Tipo y diámetro: PVC 2"  
 Tramos ciegos: de 0.0 a 5.7 m  
 Tramos ranurados: de 5.7 a 23.7 m  
 Bentonita: de 0.0 a 0.8 m  
 Gravilla: de 0.8 a 23.8 m  
 (\*) instalado con tapa alta, aprox. 80 cm sobre suelo

Fecha	Profundidad
01/06/10	9.10 (*) m
22/06/10	8.82 (*) m

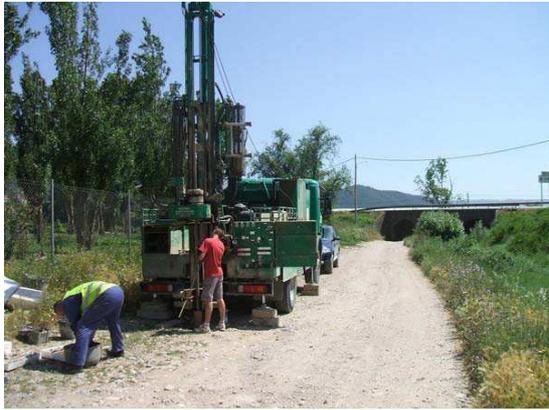
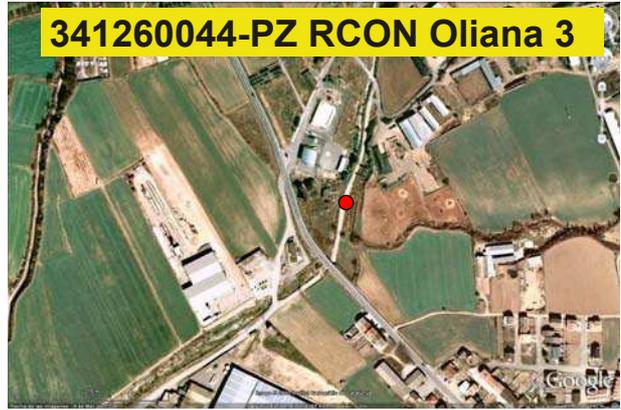
Columna litológica y esquema constructivo Piezómetro Pz-3

Escala	Instalación	Perfil	Descripción litológica	Observac./Muestras	Fotografías
0			0.0-3.4 m: Gravas, bolos y bloques con matriz arenosa (acopios), que pasan en continuidad a gravas con matriz arenosa, húmedas por debajo de cota de barranco (aprox. 1.5 m)	—	
2			3.4-4.2 m: Limos arenosos marrones con puntuales cantos.	—	
4			4.2-5.3 m: Gravas con matriz arenosa. Heterométricas y mono(oligo)génicas.	—	
6			5.3-8.5 m: Arenas muy finas, algo limosas de color marrón, con puntuales pasadas de gravillas y arenas gruesas. En general, bastante húmedas.	—	
8			8.5-10.2 m: Gravas, bolos y gravillas con matriz arenosa, incipientemente cementada.	—	
10			10.2-10.9 m: Arenas algo limosas de color marrón.	—	
12			10.9-12.4 m: Gravas con muy abundante matriz areno-limosa.	—	
14			12.4-15.0 m: Arenas limosas de color marrón, con zonas versicolores ocre y grises. Puntuales pasadas de gravillas.	—	
16			15.0-17.6 m: Gravas con matriz limo-arenosa a limo-arcillosa muy abundante. Cantos casi monogénicos de conglomerados terciarios y areniscas subangulosos. Cantos blandos margosos. A la base matriz de colores rojizos.	—

18			17.6-18.7 m: Arenas finas muy limosas versicolores a ocre anaranjadas. Pasadas negruzcas milimétricas de aspecto varvado.	—	
20			18.7-23.7 m: Gravas y puntuales bolos con matriz arenosa de colores grisáceos. Heterométricas, poligénicas y redondeadas.	—	
24			23.7-24.7 m: Margas grises compactas. A techo alteradas, con foliación y pátina anaranjada en los planos de debilidad.	—	
26					
28				—	
30				—	
32				—

Perforación:  
 Tipo: Rotación con batería simple y corona de Widia  
 Diám. perforación: 145 (hasta 12.0 m)  
 (mm) 113 (hasta 23.9 m)  
 98 (hasta 24.7 m)  
 Diám. entubación: idem hasta 23.9 m

Instalación:  
 Tipo y diámetro: PVC 2,5"  
 Tramos ciegos: de 0.0 a 11.3 m  
 Tramos ranurados: de 11.3 a 24.3 m  
 Bentonita: de 0.0 a 0.8 m  
 Gravilla: de 0.8 a 24.7 m

Fecha	Profundidad
08/06/10	21.10 m
22/06/10	21.13 m

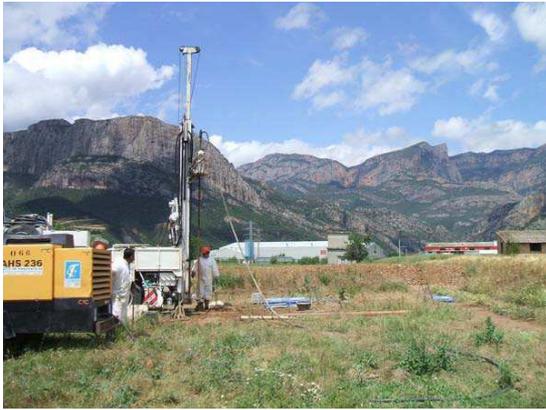
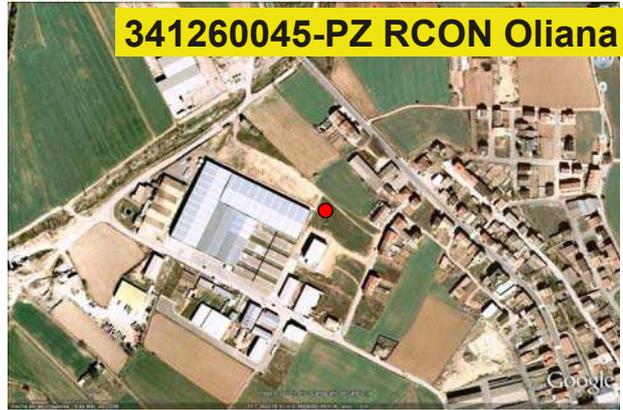
Columna litológica y esquema constructivo Piezómetro Pz-4

Escala	Instalación	Perfil	Descripción litológica	Observac./Muestras	Fotografías
0			0.0-0.7 m: Limos arenosos marrones a pardos.		
2			0.7-6.6 m: Gravas y bolos con matriz arenosa a gravillosa. Puntuales pasadas centimétricas de limos arcillosos marrones (entre 4.8 y 5.0 metros).		
4			6.6-16.0 m: Limos marrones, en general arenosos, aunque puntualmente se reconocen limos arcillosos y limos plásticos sin fracción arena apreciable. Decoloraciones puntuales a ocres, anaranjados y grises.		
6					
8					
10					
12			16.0-24.9 m: Gravas y bolos con matriz arenosa a garvillosa, que en determinados puntos de hace dominante. Pasadas centimétricas de gravillas con escasa matriz. Muy mal clasificado, subredondeado y poligénico, con abundancia de cantos de granitos y rocas metamórficas.		
14					
16					
18					
20	24.9-25.4 m: Arenas finas a limosas de color anaranjado, con cantos.				
22					
24	25.4-27.8 m: Gravas con matriz limo-arcillosa. Cantos subredondeados y monogénicos. Matriz de colores anaranjados abundante.

26					
28	27.8-29.6 m: Arcillas limosas grises a techo que pasan a arenas, y en menor medida gravillas y gravas de tonos grisáceos.				
30	29.6-32.0 m: Gravas y gravillas con abundante matriz limosa. Puntuales bolos. Poligénicas, muy heterométricas y redondeadas.				
32	32.0-32.6 m: Margas gris azuladas, a techo algo alteradas, con pátinas anaranjadas de óxidos de hierro.

<b>Perforación:</b> Tipo: Rotación con batería simple y corona de Widia / Rotobatería Diám. perforación: 155 (hasta 16.1 m) (mm) 131 (hasta 32.2 m) 101 (hasta 32.6 m)	<b>Instalación:</b> Tipo y diámetro: PVC 2" Tramos ciegos: de 0.0 a 13.4 m Tramos ranurados: de 13.4 a 32.4 m Bentonita: de 0.0 a 0.8 m Gravilla: de 0.8 a 32.6 m (*) instalado con tapa alta, aprox. 80 cm sobre suelo
Diám. entubación: idem hasta 32.2 m

Fecha	Profundidad
08/06/10	18.50 (*) m
22/06/10	18.58 (*) m
